## 3. Bygninger og anlegg

### 3.2. Trevirke: Lav

#### Lav

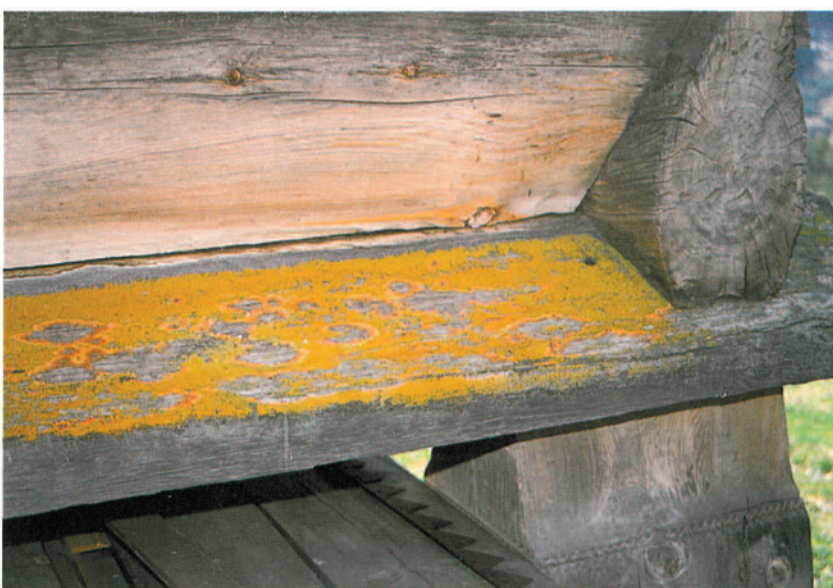
Lav danner fastsittende skorper på stein og trematerialer. Overflaten kan være formet som små blader. Mange lavararter tåler uttørring meget godt.

*Lav på nedre del av et stabbur.*

Lav forårsaker ikke råteskader, men ved større forekomster kan de forsinke opptørring av underlaget. Hvis underlaget er trematerialer, øker faren for etablering av råtesopp.

Lav kan som regel fjernes med en stiv børste. I enkelte tilfeller forekommer arter (særlig skorpelav), som er så godt festet at overflaten må slipes/stålbørstes forsiktig.
