### 3.10.2 Interiører: Belysning i eldre kirker

*Bruk av kunstig lys har praktiske og estetiske sider som kan være vanskelige å kombinere på en tilfredsstillende måte. I et gammelt interiør skal det tas hensyn til stemning, stil og form. Dette informasjonsbladet orienterer om en del av de problemene som bør vurderes ved planlegging av ny belysning i eldre kirkeinteriør. Orienteringen er utarbeidet av Norsk institutt for kulturminneforskning, NIKU, etter oppdrag fra Riksantikvaren.*

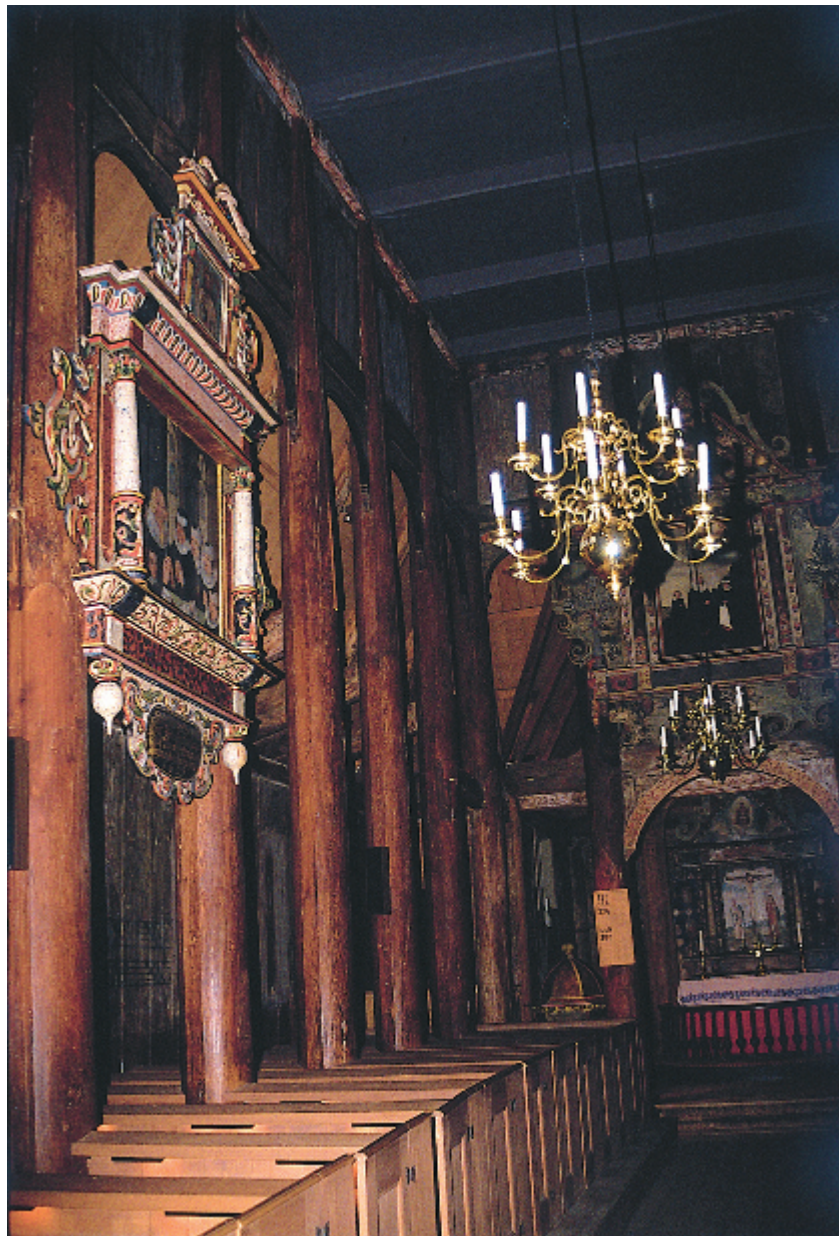
*I Kaupanger stavkirke er den elektriske belysningen konsentrert om leselamper montert under bokbrettene på benkeryggene. Dermed har man kunnet beholde det stemningsfulle mørket i rommet for øvrig, slik det tradisjonelt har vært i et slikt kirkeinteriør. De gamle messinglysekronene fra 1600- og 1700-tallet blir ofte kalt kirkekroner, men det er ikke noe spesielt kirkelig ved dem. Slike gamle kroner er klenodier som bør slippe konkurranse fra nye, masseproduserte stilkopier.*

5. *Eldre lysekroner*, i for eksempel messing av typer som var vanlige på 1600- og 1700-tallet, bør vanligvis få markere seg som de klenodier de er og ikke gis konkurranse av nye, masseproduserte stilkopier i lysekroner og lampetter. Eldre armatur som opprinnelig er laget for levende lys, bør beholde dette eller gjerne restaureres tilbake til slik bruk for markering av de kirkelige festdager. Slike kroner kan ofte med hell suppleres med

elektrisk armatur montert på oppheng over den eldre kronen.
