## 3. Bygninger og anlegg

### 3.2. Trevirke. Sopp- og insektangrep: Tømmersopper

#### Tømmersopper (*Antrodia* sp., *Fibroporia* (*Poria*) *vaillantii*)

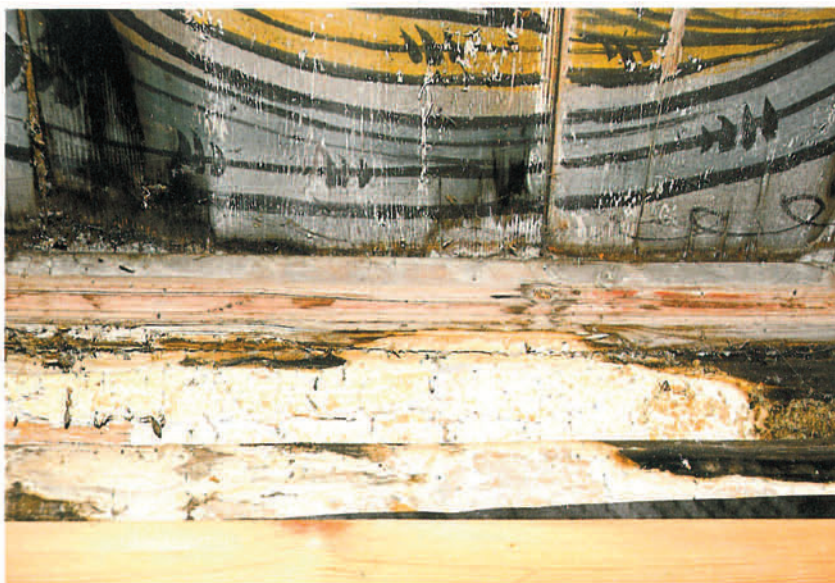
Fruktlegeme av tømmersopp i overgang mellom vegg og tak. Angrepet skyldes lekkasje i takkonstruksjonen, og det har gått ut over verdifulle takmalerier fra 1804.

Tømmersoppens fruktlegemer er hvite, puteformede og med fine porer på undersiden. Hvite, bøyelige strenger kan forekomme, likeså hvitt overflatemycel. Fruktlegemene dannes sjelden i hus.

Tømmersoppene gir brunrøte, og det dannes store sprekkeklosser ved nedbrytning av trematerialene. Under gode vekstforhold danner enkelte av tømmersoppene et hvitt overflatemycel med hvite, bøyelige strenger. Strengmycelet forblir mykt selv når det tørker. Soppene har god evne til å overleve uttørring.
