## 3. Bygninger og anlegg

### 3.2. Trevirke. Sopp- og insektangrep: Husblekksopp

#### Husblekksopp (*Coprinus domesticus*)

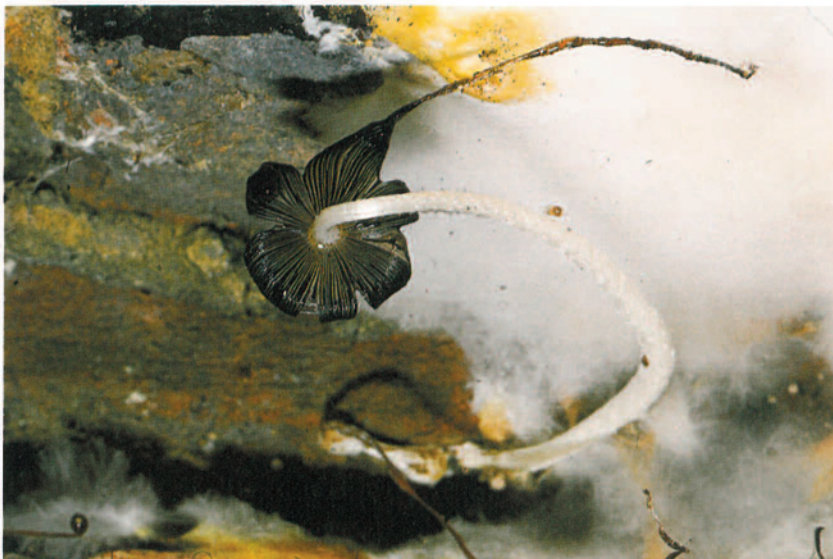
*Eldre, stilket fruktlegeme av husblekksopp på fuktig murvegg.*

Husblekksopp er en 2 - 7 cm stor sopp med gråhvit, sylindrisk hatt og hvit stilk. Ved sporemodning blir skivene (undersiden av hatten) og hatten etter hvert omdannet til svart "blekk" som renner bort. Husblekksopp vokser på sterkt fuktutsatte trematerialer, direkte på murvegger og på fuktige kjellergulv. Soppen har liten evne til å bryte ned materialer.

Husblekksopp indikerer at det er høy fuktighet i området der den vokser. Soppen forekommer ofte på jordgulv hvor bunnsvillen ligger med bakkekontakt. I moderne boliger kan soppen forekomme i støpte dekker hvor trematerialer er støpt ned i betongen, og hvor det er oppstått vannlekkasjer. Soppen er ingen aggressiv råtesopp. Husblekksopp har ingen forvekslingsarter i hus.
