3. Bygninger og anlegg

3.2.2. Trevirke: Råteskader i bygninger

Informasjonsbladet er utgitt i samarbeid mellom Norsk Kulturarv og Riksantikvaren. Bladet inngår både i Norsk Kulturarvs håndbok om vedlikehold av trehus og i Riksantikvarens informasjon om kulturminner.

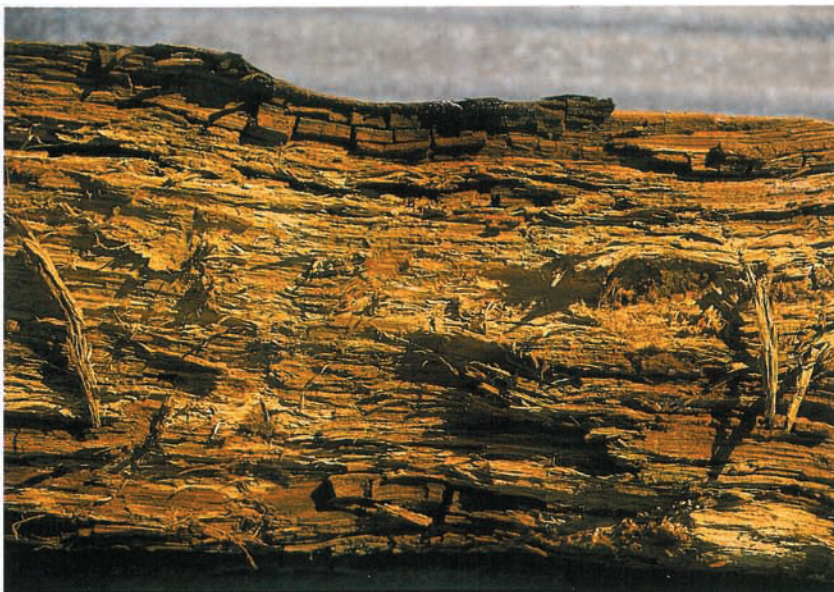
Råte i utskiftet bunnstokk.
Foto: Mycoteam a.s.

Hvis selve trevirket blir angrepet er det som regel cellulosen som først brytes ned. Tilbake står da det brunfargede ligninet, og trevirket får en karakteristisk brunaktig farge. I tillegg sprekker trevirket opp på tvers, i karakteristiske firkantede stykker. Slike skader kalles for *brunnåte*. Størrelsen på disse firkantene kan være fra små, millimeterstore biter opp til desimeterstore trestykker. Utseendet på denne råtestrukturen varierer mellom ulike sopparter, slik at sopp i mange tilfeller kan bestemmes på grunnlag av råtestrukturen, selv uten synlig soppvev eller mer inngående analyse. De vanligste råtesoppene forårsaker brunråte ved nedbrytning av trevirke. Sopp som bryter ned både cellulose og lignin danner *hvitråte*. Dette trevirket får et trevlet og lyst utseende.
