3. Bygninger og anlegg

3.4.1. Kontroll av kryperom

Informasjonsbladet er utgitt i samarbeid mellom Norsk Kulturarv og Riksantikvaren. Bladet inngår både i Norsk Kulturarvs håndbok om vedlikehold av trehus og i Riksantikvarens informasjon om kulturminner.

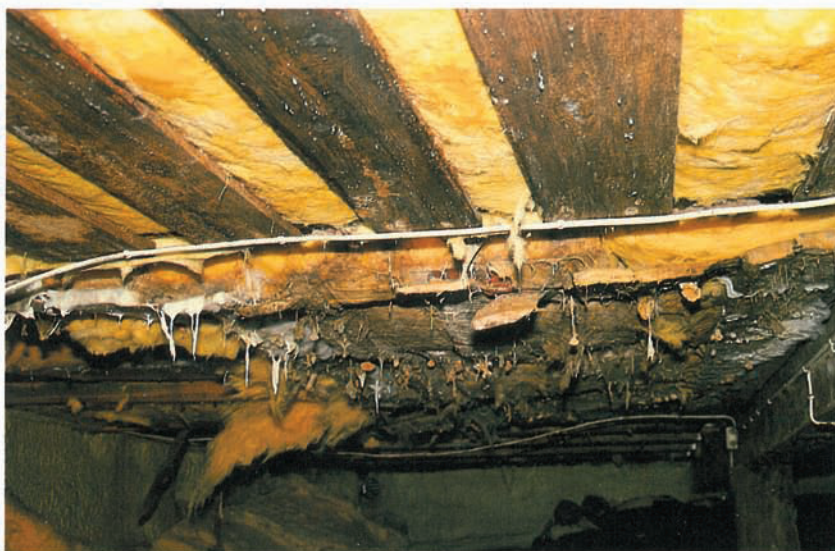
Etterisolering og vindtetting av gulvet kan føre til råteskader hvis det fra før av er dårlig utlufting i kryperommet. Her er det angrep av huspluggsopp.
