## 3. Bygninger og anlegg

### 3.2. Trevirke. Sopp- og insektangrep: Muggsopp

#### Muggsopp (*Penicillium* sp., *Aspergillus* sp, *Cladosporium* sp. m. fl.)

*Dette informasjonsblad er utarbeidet av Mycoteam as, konsulenter i sopp- og insektspørsmål, på oppdrag av Riksantikvaren.*

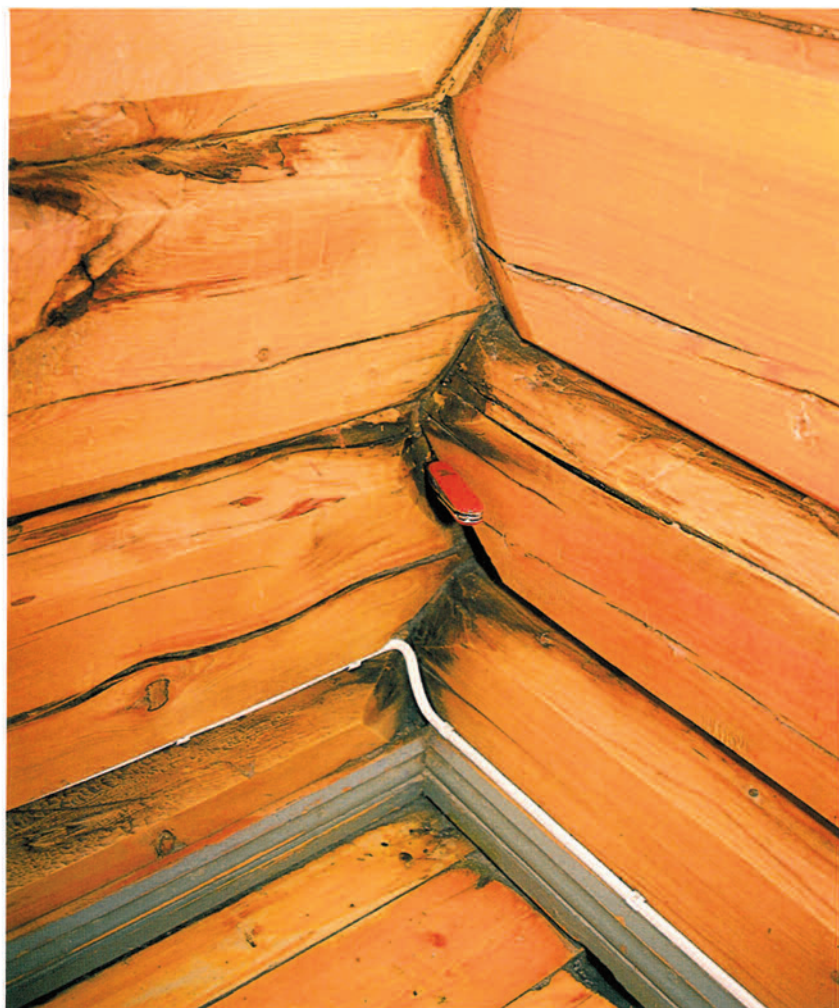
*Muggsopp på innsiden av en tømmervegg. Hjørnepartiet har vært utsatt for gjennomgående fuktighet.*

Muggsopp danner grønne, svarte og gule belegg på bygningsmaterialer som er utsatt for fuktighet. Den gir ofte ubehagelig lukt ("kjellerluft").
