3. Bygninger og anlegg

3.14.1. Tilbygg og endringer: Rullestolramper ved eldre kirker

RIKSANTIKVARENS INFORMASJON OM KULTURMINNER

3.14.1

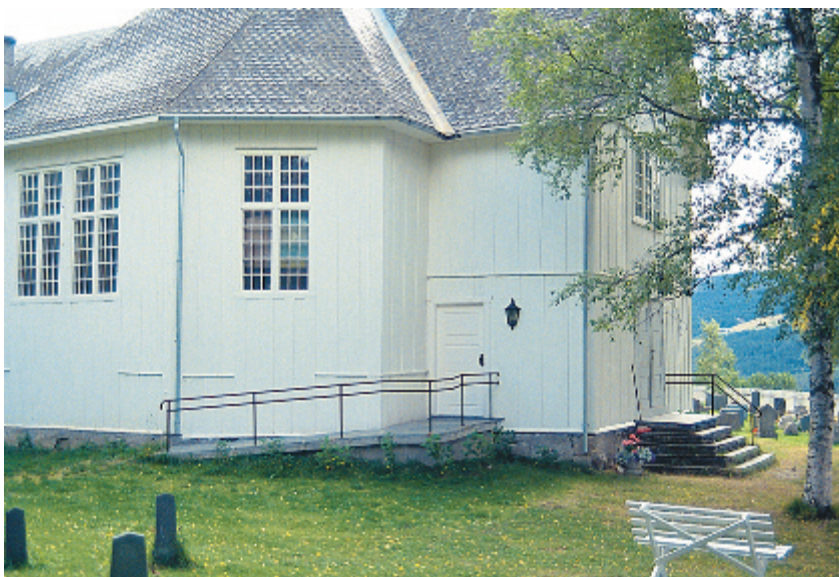
Etter vurdering av høydeforholdene, ble rullestolrampen diskret plassert med ny inngangsdør på siden av våpenhuset. Rampen vil etterhvert bli dekket av buskbeplantningen. Nytt rekkverk i enkel utforming. Det som ikke synes på bildet, er at gravearbeidet her skadet kirkebygningens fundament. Foto: Eldal, Riksantikvaren 1992.

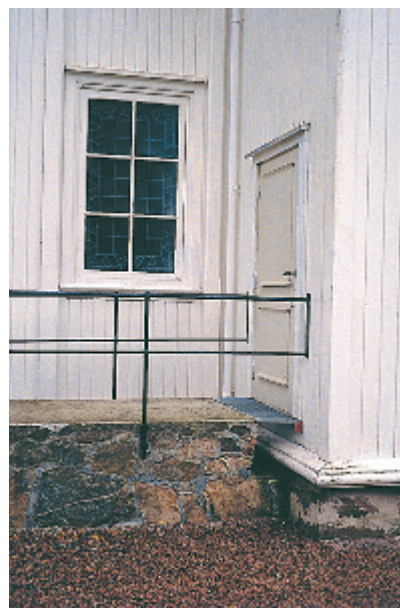
Det er sørget for god lufting rundt treverket. Murte vanger som i kirkens grunnmur. Hellelegging på kjørebane hadde blitt vakrere enn sementstøp. Rekkverk av enkel og tradisjonell type. Slike stendere i støpejern med hull for gjennomtrekking av håndlist og løpere er nå blitt handelsvare. Foto: Eldal, Riksantikvaren 1992.

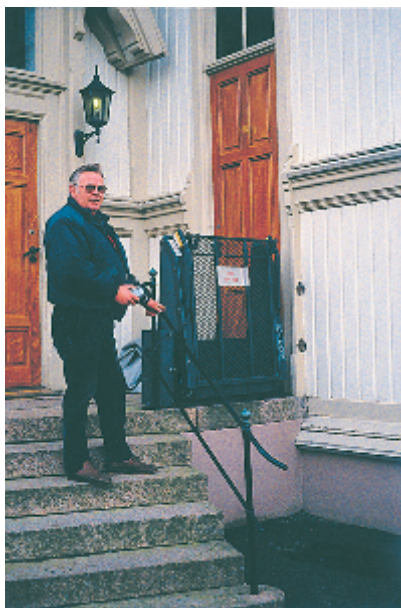
Lillesand kirke har fått en enkel heis plassert ved en sideinngang. Når den ikke er i bruk, står den dekket av en liten presemning som en del av rekkverket. Rekkverket her er som kirken fra 1889, og er en glimrende modell for nye rekkverk. Foto: Eldal, Riksantikvaren 1994.

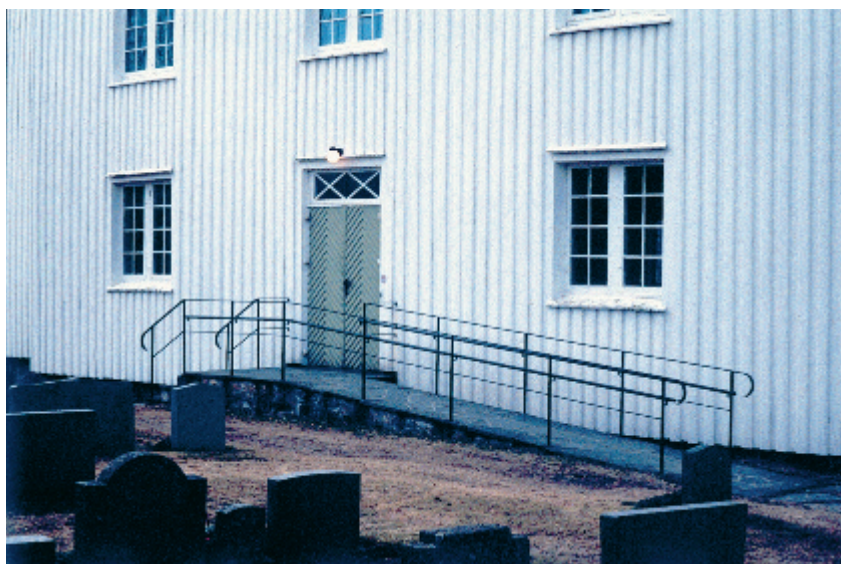
Kvinesdal kirke i Vest-Agder. Rullestolrampe med sideinngang i velvalgte materialer og god håndverksmessig utførelse. Den ekstra, lavtsittende håndlisten er visuelt forstyrrende og har de fleste steder i praksis vist seg lite nødvendig. Den kan derfor sløyfes. Foto: Eldal, Riksantikvaren 1996.

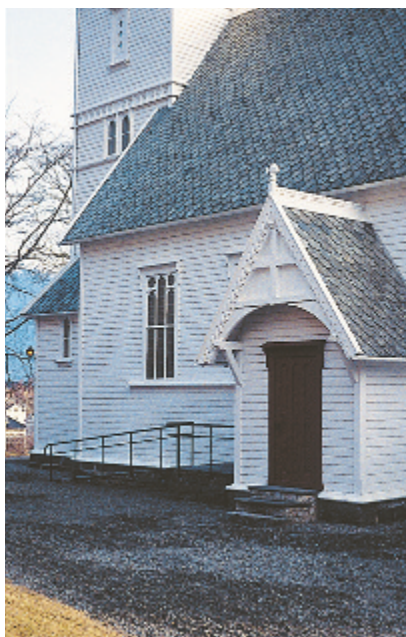
Med ny sidedør ved sideinngangen ble rampen så lite påtrengende som mulig. Enkle former og veltilpasset materialbruk. Utne kirke i Hardanger. Foto: Eldal, Riksantikvaren 1996.

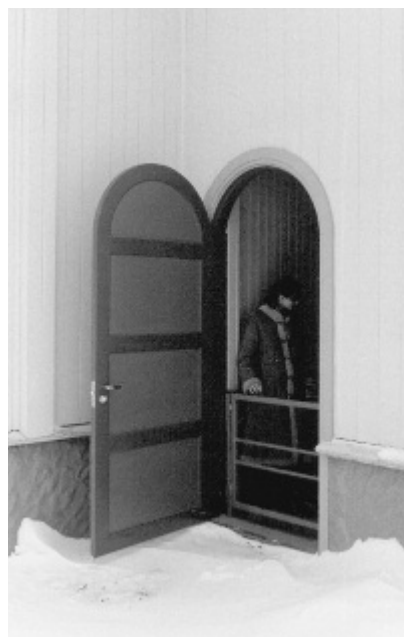
Folldal kirke i Hedmark har fått innvendig rullestolheis av løftebordtype med ny inngangsdør på siden av våpenhuset. Foto: Francine Lampe, Riksantikvaren 1982.
