Steinvikholm slott

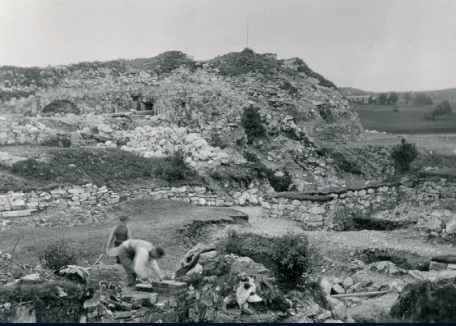
Restaureringsarbeider rundt århundreskiftet.

Fortidsminneforeningen foretok i 1869, 1875 og 1886 mindre undersøkelser ved anlegget, men det var først i perioden 1893-1900 at systematiske utgravninger og istandsetting ble utført. Ytterskall og innerskall ble oppmurt på hver side av gjestående rester av murkjernen.

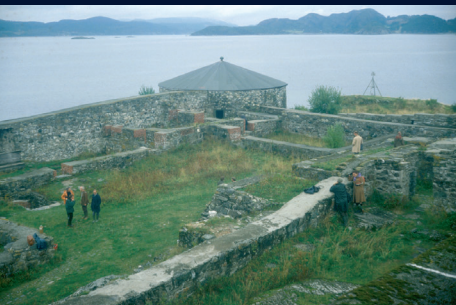
Nordre ringmur med vann-tårnet og deler av borggården.

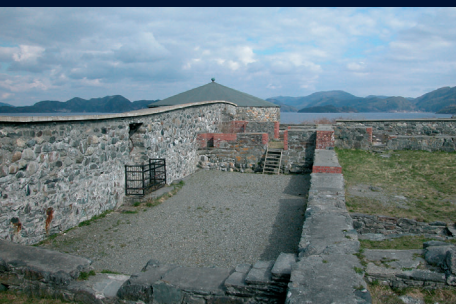
Under bakken ligger 4 hvelv. Nordre ringmur sees til venstre.
