# FAKTAARK

## Mo kyrkjeruin

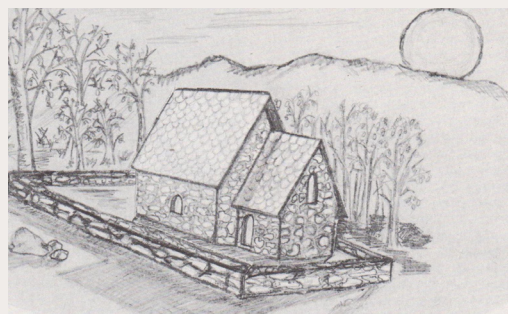
Slik kan kyrkja på Mo ha set ut. Teikning: Jonny Kristiansen, elev ved Slidre ungdomsskule ca 1975

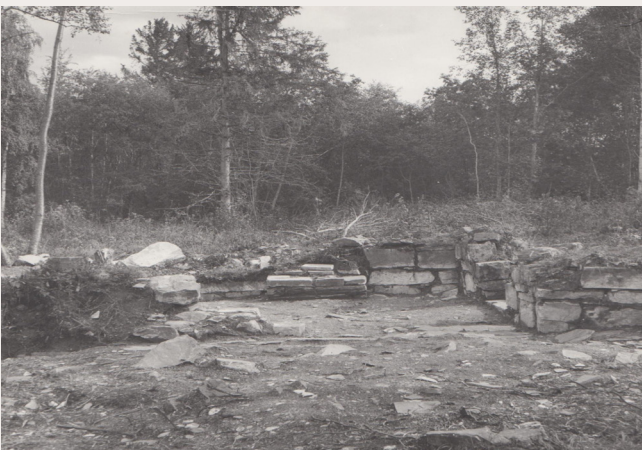
Ruinen etter utgraving, ca 1975. Foto: Jahn Børe Jahnsen

Heile omriset av kyrkja har kome klart fram. Veggen bak altaret er murt opp att med ein gotisk vindaugsopning.

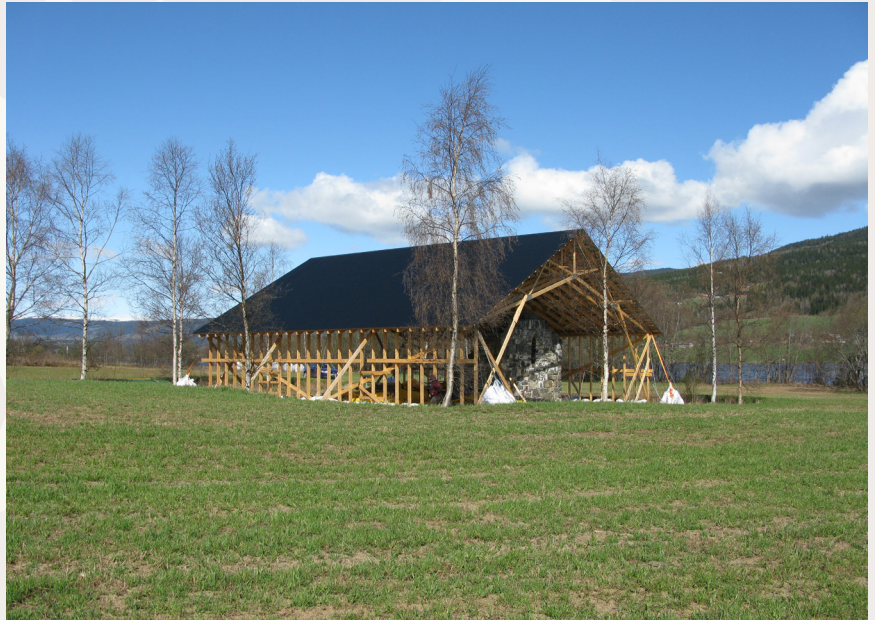
Overbygg sett opp i samband med konservering. Overbygget skal takast ned når arbeidet er avslutta i 20110 Foto: Riksantikvaren

Då garden Mo var heil og udelt var han kan hende den største i Vestre Slidre. Om kyrkja opphavleg var ei privatkyrkje, også kalla "høgendeskyrkje", er uvisst. Mo kyrkjesokn vert omtala i 1368 og 1400 med gardane Reien og Hande, begge på andre sida av Slidrefjorden. Kyrkja var truleg i bruk til om lag reformasjonen. Da fell kyrkja etter kvart saman, og ligg i 1743 i mannshøge ruinar, bygd av "skjønne, levende stene". Ruinen vert brukt som steinbrot og vert også skjult av storflaumar i Mosåne tett ved, mellom anna i 1860. Området gror til med tett kratt. I åra 1972-1977 vert ruinane gravd ut og restaurert ved samarbeid mellom Riksantikvaren og Vestre Slidre ungdomsskule, under leiing av Jahn Børe Jahnsen. Det vert halde messe i ruinen ei gong kvar sommar. Etter nyåpninga i 1977 er all skog fjerna, Mosåne er retta ut og ruinen ligg no med dyrka mark på alle kantar. Setningar i grunnen har ført til store sprekkar i nordaustre hjørne av ruinen, det er no reparert under leiing av Riksantikvaren.

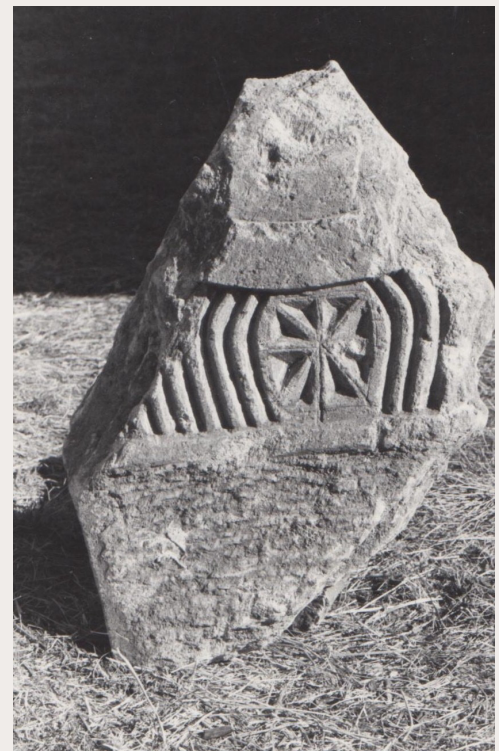
Del av hjulkorsgravstein med "sunken star". Foto Jahn Børe Jahnsen
