Tenor kirkeruin i Eidsberg

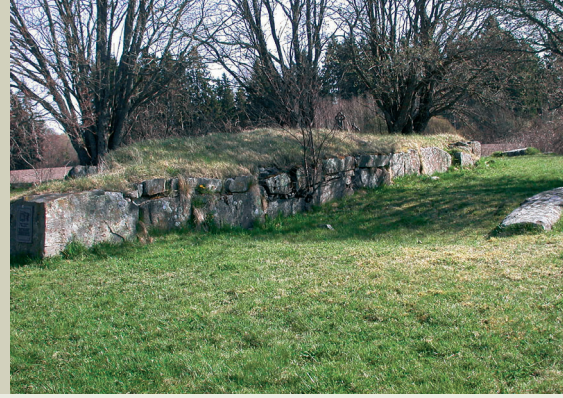
Tenor kirkeruin i 2005.

I de senere år har ruinens tilstand blitt gradvis forverret. I 2005 ble det derfor utarbeidet en skjøtselsplan med beskrivelse av ruinens skader og anbefalinger av tiltak for å sikre murverket. Det var et gjennomgående problem at sementfugene var oppsprukket og at fukt og frostsprenging hadde forårsaket utrasing av stein. Det ble også oppdaget uttetheter i murkronen. En viss gjengroing har funnet sted i årenes løp. Behovet for å fjerne vegetasjon både på murene, murkronene og i ruinens randsone var derfor også stort.

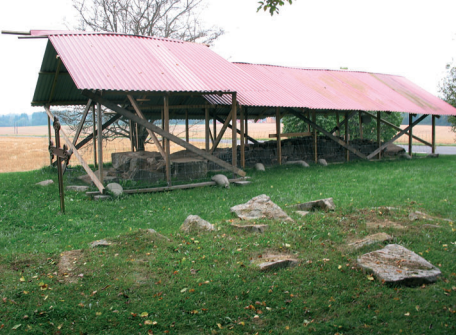
Tak over ruinen i forbindelse
med konservering.

Høsten 2006 ble konserveringsarbeidet satt i gang. Det er satt opp et midlertidig overbygg over ruinen som skal stå til arbeidet er ferdig. Murkronene er renset for torv og vegetasjon er fjernet fra murverket og området omkring ruinen. All sement som var brukt under konserveringen på 1950-tallet er fjernet fra murverket, til sammen utgjorde dette to tonn!

Ruinen skal nå stå med åpne fuger over vinteren slik at murverket luftes ut og tørker opp. I 2007 skal fugene spekkes med kalkmørtel, og et nytt toppdekke skal legges på murkronene. Arbeidet er forventet å være ferdig i 2008.

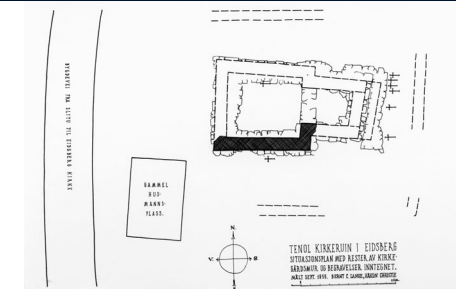
Oppmålingstegning av Bernt
C. Lange og Håkon Christie,
fra 1955.

Kirken hadde kort, rektangulært skip og et smalere kor som opprinnelig var tilnærmet kvadratisk, men som senere ble noe forlenget mot øst. Kirken var bygd av bruddstein. Funn av teglstein med forskjellig profil tyder på at kirken har hatt krysshvelv med profilerte ribber og at portalen og vinduene har hatt søyler og kapiteler av tegl. Noen dekorstykker av kleberstein ble tidligere oppbevart på Slitu gård. Disse har antakelig også inngått i vestportalens utsmykking. Steinene er nå gjenbrukt for å markere portalens plassering.

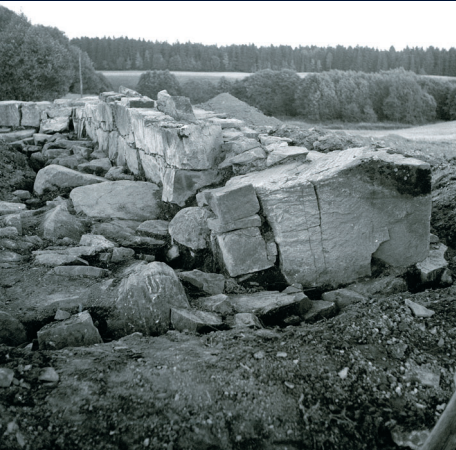
Fra utgravingen i 1955.

Kirkeruinen ble arkeologisk undersøkt og restaurert av mag. art. Bernt C. Lange og arkitekt Håkon Christie i 1952-56. Ved utgravingens begynnelse var bare kirkens sørvestre hjørne og deler av sørmuren synlig. Utgravingen blottla fundamentene etter restene av kirkebygningen, og dekorelementer som antyder hvordan kirken har sett ut. Deler av kirkegårdsmuren og flere graver ble også avdekket. Skjelettene ble delvis liggende urørt, og delvis undersøkt og lagt på plass igjen etter utgravingen. Det finnes fortsatt urørte kulturlag på stedet.
