<p>Riksantikvaren Postboks 8196 Dep. 0034 Oslo</p> <p>Besøksadresse: Dronningensgt. 13</p> <p>Internett: <a href="http://www.ra.no">www.ra.no</a></p>		Statusrapport 2012	
		Prosjekttittel <i>Riksantikvarens ruinprosjekt</i>	
		Prosjektbeskrivelse Generelt (prosjekt mål): Bevaring, tilrettelegging for publikum, skjøtsel og pleie av områdene rundt ruinene samt overvåking og langsiktig vedlikehold. De 12–15 største anleggene vil bli prioritert, samt ruiner som engasjerer lokalmiljøet sterkt. (St.meld. nr. 16 (2004-2005), side 28.	
		Organisasjon En prosjektgruppe bestående av representanter fra Utviklingsavdelingen og Kulturminneavdelingen. Det samarbeides med I-avdelingen om informasjonstiltak. Mål for arbeidet (delmål, tiltak) i 2012: <ol style="list-style-type: none"> <li>1. Konservering og skjøtsel: Tilstandsanalyse, konservering og skjøtsel av utvalgte ruinanlegg.</li> <li>2. FOU og dokumentasjon: Material- og funnanalyser, fotogrammetri og fotodokumentasjon.</li> <li>3. Informasjon og formidling: Fotoutstilling, oppdatering av nettsidene og ulike informasjonstiltak.</li> <li>4. Reiser og kompetanseutvikling: Deltakelse på kurs i ruinkonservering, seminar for murere, individuelle

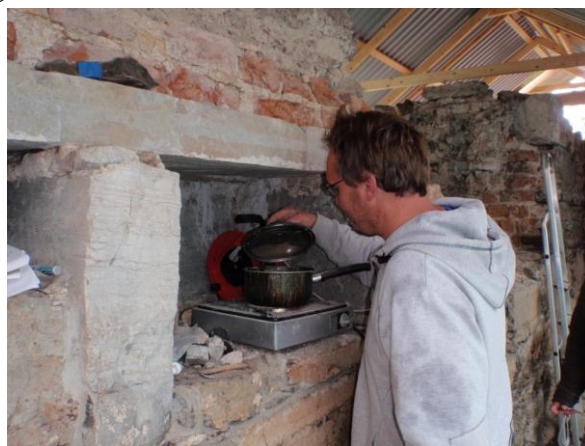
#### **Bispeborgen, Hamar, Hedmark – ID 88381-3**

Sørfløyen er nå nesten ferdig konserverert. Det gjenstår noen mindre murpartier, toppdekke samt glassoverbygg over en gjenmurt trapp. Det planlegges løsning for bevaring av original trapp ned til rommet.

Ruinen er sterkt brannskadet og det utføres derfor mye limarbeid.

Arbeidet utføres av Hedmarksmuseets eget konserveringsteam samt murere fra Bakken & Magnussen.

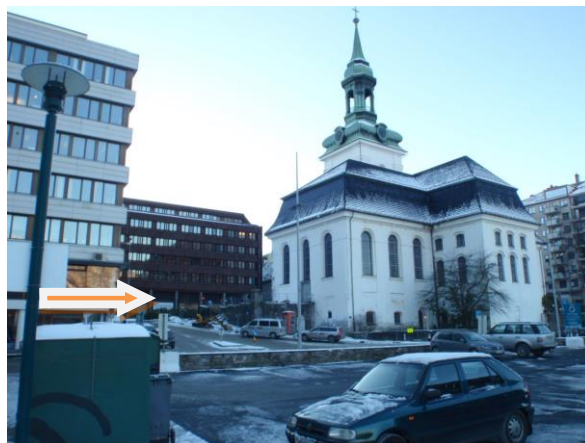
#### **Erkebispegårdens handelshus, Bergen, Hordaland – ID 95053-1**

Konservering av den delen av ruinen som ligger under Nykirken er under forberedelse. I 2012 ble terrassen over middelalderruinen tettet av eieren – Bergen Kirkelige fellesråd, og ruinprosjektet har bidratt med finansiering av NIKUs dokumentasjon av mur funnet i forbindelse med disse arbeidene.

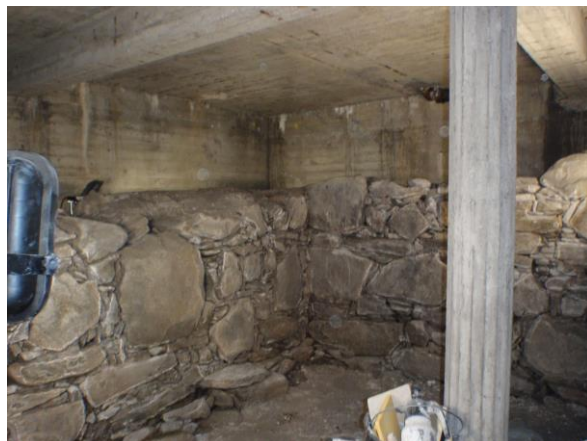
### **Ruinen under Schøtstuene, Bergen, Hordaland – ID 95058-1**

Ruinen under Dramshusens Schøtstue har lenge ligget ukonservert og i praksis utilgjengelig for publikum. Ruinen er tidligere ikke konservert og er derfor et spesielt verdifullt kulturminne. Ruinen konserveres i samarbeid med Bergen kommune byantikvaren.

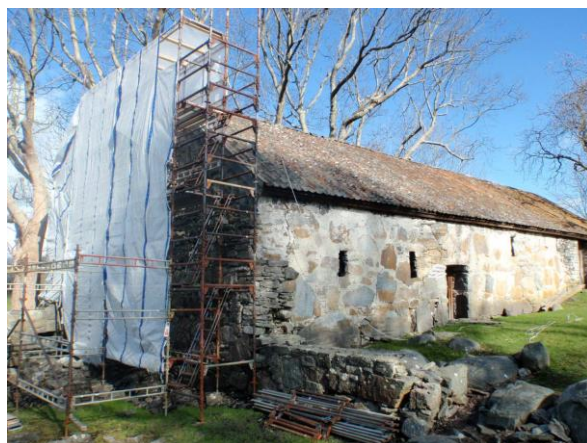
### **Halsnøy kloster, Kvinnherad, Hordaland – ID 64166**

I 2012 ble de arkeologiske undersøkelsene i protrommet avsluttet og det er arbeidet videre med plan for sikring og tilgjengelighet i dette området. Det er foretatt en forsiktig konservering av sørveggen i Vestfløyen og det er lagt nye tak over hele bygningen. Det er laget treplan – en plan for bevaring og fornyelse av trærne ved ruinen, og deler arbeidet med felling av gamle trær er utført.

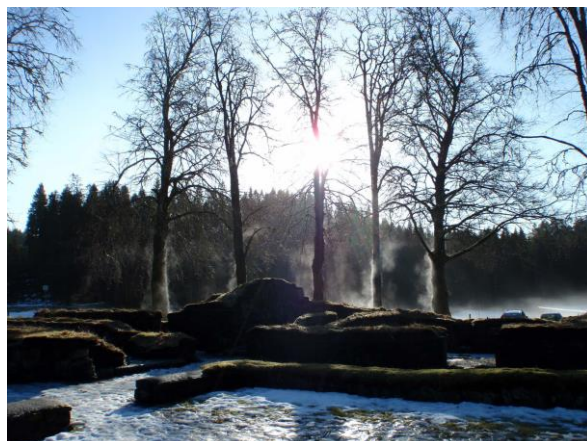
Foto: imo©Riksantikvaren

Den planlagte oppstarten på konserveringen ble utsatt til 2013. Dette for å få gjort en grundig forberedelse mht. trefelling og drenering – en forutsetning for at konservering skal kunne foretas og bli vellykket.

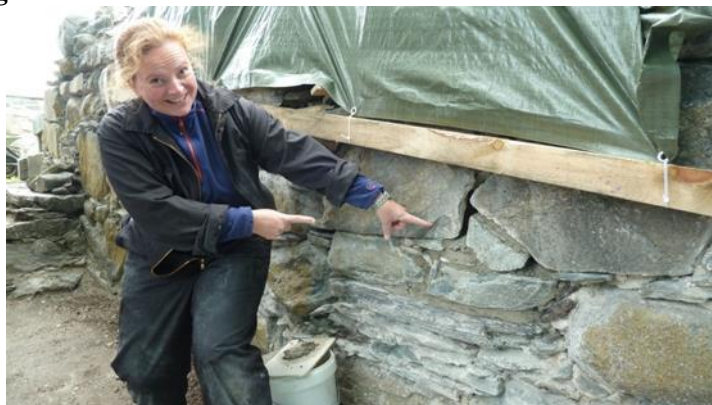
### **Tautra klosterruin, Frosta, Nord-Trøndelag – ID 85612-1**

Sakristiene i nord er ferdig konserverte og konservering av nodveggen i skipet er i gang. Murerne på Tautra har hold murerkurs for Riksantikvarens prosjektmedarbeidere.

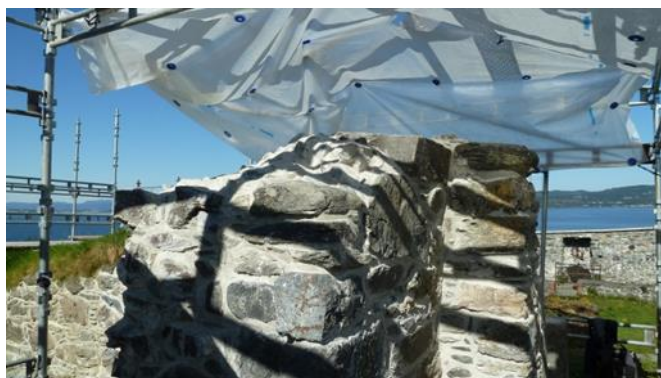
### **Steinvikholm slottsruin, Stjørdal, Nord-Trøndelag – ID 91501**

Innervegger mellom rom 101 og 102 renset og fuget. Spranget mellom to høydenivåer på hovedmurens østside remurt med kalk. For øvrig avventer større konserveringsarbeider i påvente av en helhetlig plan for anlegget.

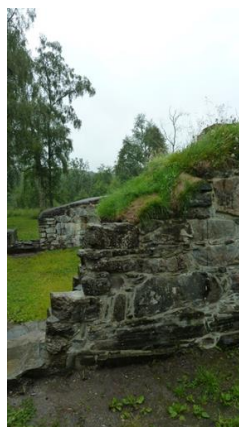
### **Munkeby klosterruin, Levanger, Nord-Trøndelag – ID 7018-1**

Koret er ferdig konservert og det er lagt toppdekke på hele ruinen. Det er brukt mye tid og ressurser på skjøtsel i og ved ruinen.

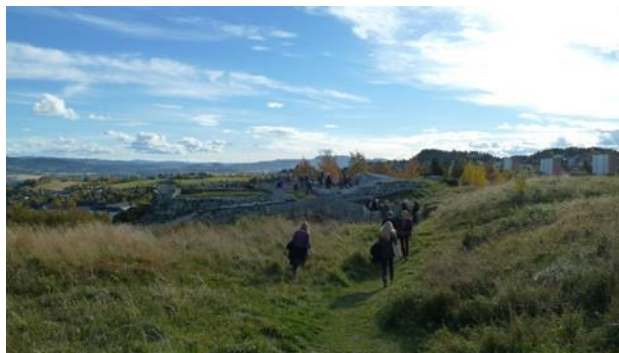
Foto: ka©Riksantikvaren

Anlegget er ferdig konserververt. Dette ble markert med offisiell åpning v/riksantikvar Jørn Holme og fagseminar på museet 4. oktober. Det arbeides med plan for tilrettelegging og formidling der lyssetting av borganlegget og området omkring er en viktig del.

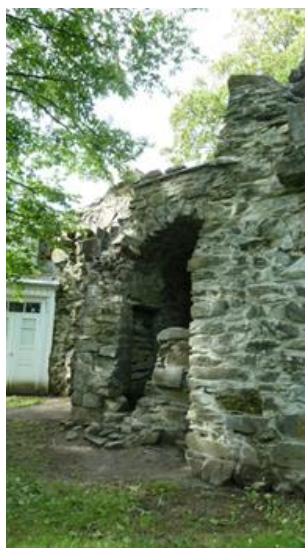
### **Reinskloster, Rissa, Sør-Trøndelag – ID 16337**

Sørportalen er bygget opp igjen etter at den har vært tatt ned for sikring og delvis forsiktig rekonstruksjon. Hvelvrommet som ble funnet under konservering for noen år siden er ferdig konserververt og arbeidet med vesteveggen er påbegynt.

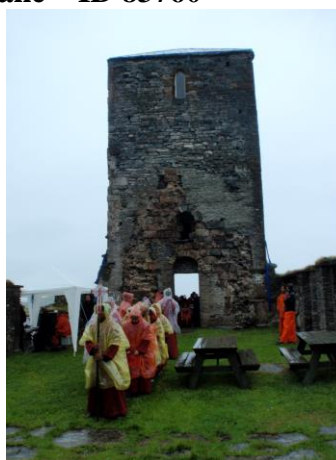
### **Selje kloster og helgenanlegg, Selje, Sogn og Fjordane – ID 83760**

Arbeidet i tårnet er ferdigstilt med unntak av konsolidering av buen i andre høyde innvendig. Det ferdig konserverte tårnet ble offisielt markert under Seljumannmesse 8. juli med miljøvernminister Bård Vegar Solhjell og riksantikvar Jørn Holme til stede.

Konservering av vestfløyen fortsetter, og det er utført skjøtselsarbeid på anlegget. Det er satt opp nye skilt i samarbeid med fylkeskommunen.

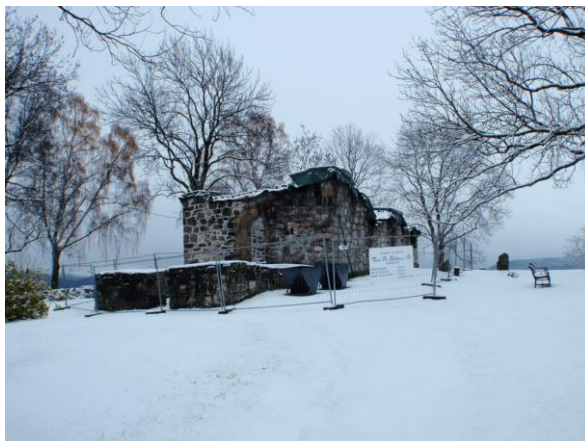
### **Holla kirkeruin, Nome, Telemark – ID 77951**

Meisling av betongfuger og spekking med kalkmørtel fortsetter. Byggeplassen er ryddet og sikret i samarbeid med Telemark fylkeskommune

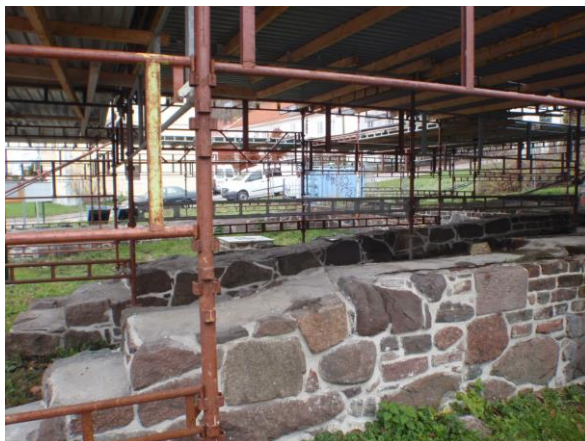
### **Kongsgården, Tønsberg, Vestfold – ID 42098**

Konserveringen av den sørlige delen av ruinen er ferdig med unntak av toppdekke. Det diskuteres valg av løsninger for dette, og det planlegges sikring og konservering av nordveggen som ligger delvis under markoverflaten.

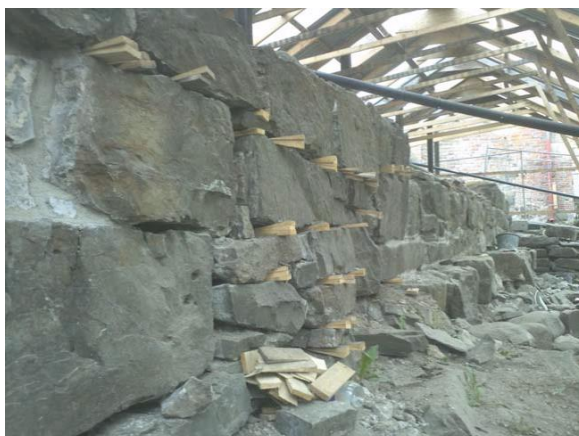
### **Olavskirken, Oslo – ID 22323-2**

Størstedelen av kirkeruinen i Olavsklosteret ble konserverert i 2012. Arbeidet besto i uthugging av betong, refuging med kalkmørtel samt reposisjonering av utfallen stein. «gulvet» i ruinen har fått grusdekke på samme måte som i resten av anlegget. Det som gjenstår er konservering av koret og utforming av en nødvendig gangpassasje ved i kirkeruinen.

Nordveggen i kirkeruinen. Betongfuger er hugget ut og murverket holdes i posisjon med midlertidige trekiler i påvente av spekking med kalkmørtel.

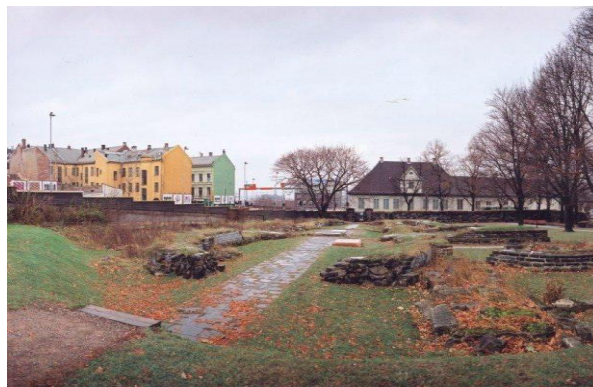
### **Hallvardskirken, Oslo – ID 42176-1**

Ruinen av Hallvardskirken i Minneparken i Oslo ble nødkonservert. Som følge av intens bruk i form av klatring, grilling, bålbrekking og annen form for rekreasjon var det mye løse og nedfallen stein. Disse ble murt fast på opprinnelig plass. Manglende fuger ble spekket opp på nytt med kalkmørtel. Arbeidet ble konsentrert om den østlige delen av kirkeruinen.

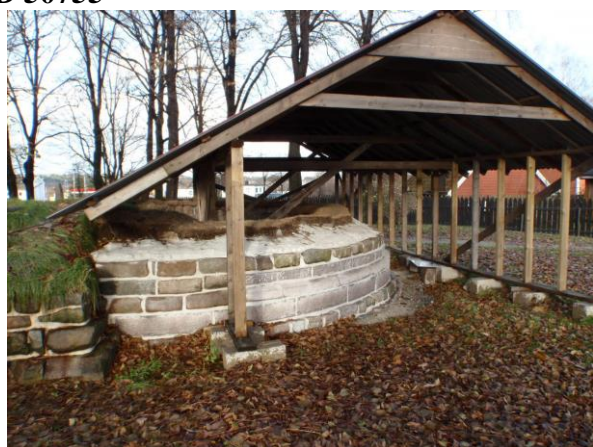
### **St Nikolas kirkeruin, Sarpsborg, Østfold – ID 50755**

Det er utført spekking av apsiden samt noen mindre reparasjoner av kortet. Deler av apsiden er tidligere fjernet, og det er hugget og murt opp ny stein (granitt) i disse partiene. Hele ruinen er steamet og det er utført vegetasjonsskjøtsel.

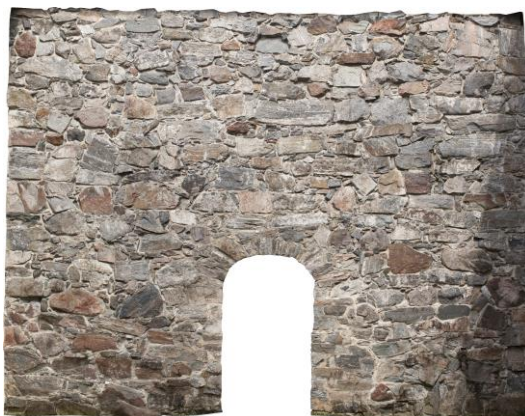
Illustrasjon: PAST©Riksantikvaren

Det er gjort dokumentasjon av Mo og Nes kirkeruiner, og det er foretatt ny dokumentasjon av ruinen under Schøtstuene. Det er laget korte filmsnutter til Kulturminnesøk, og det er forberedt plantegninger til Askeladden.

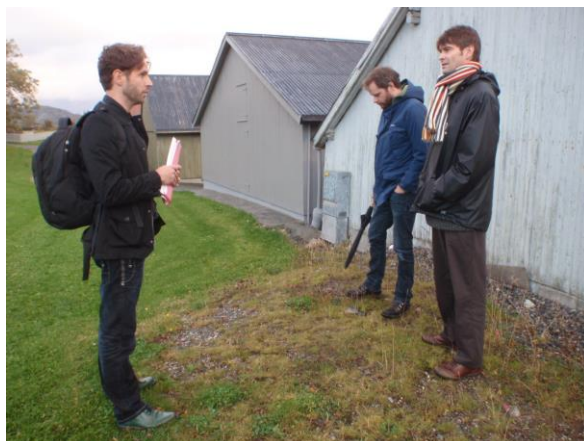
Under arkeologiske undersøkelser ble det sommeren 2012 oppdaget bygningsrester under bakken sør for Avaldsnes kirke. Ruinprosjektet bidro med dokumentasjon og tilstandsvurdering foretatt av NIKU. Det er ikke tatt noen beslutning ang. hva som skal skje videre mht. sikring, konservering og formidling.
