FORPROSJEKT: GEORADARUNDERSØKELSE PÅ GISKE

Prosjektbeskrivelse for fremtidig georadarundersøkelse på Giske,
Giske kommune, Møre og Romsdal

Tittel Forprosjekt: georadarundersøkelse på Giske Prosjektbeskrivelse for fremtidig georadarundersøkelse på Giske, Giske kommune, Møre og Romsdal	Rapporttype/nummer NIKU Oppdragsrapport 234/2012	Publiseringsdato [Publiseringsdato]
	Prosjektnummer 15620965	Oppdragstidspunkt Nov-des 2012
	Forsidebilde Skriv beskrivelse og fotograf.	
Forfatter(e) Regin Meyer & Lars Gustavsen	Sider Skriv inn antall sider	Tilgjengelighet Åpen
	Avdeling Bygning

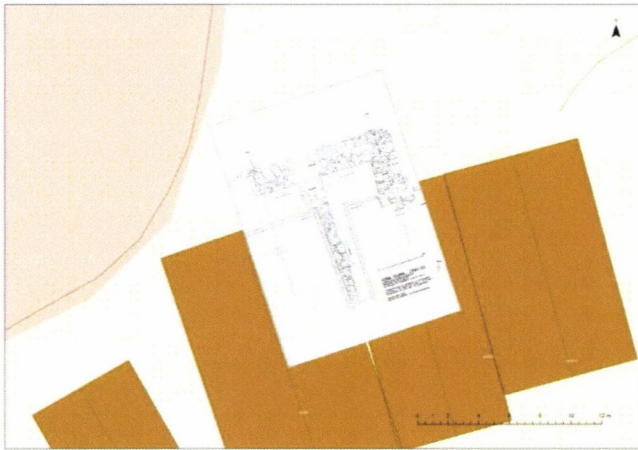
Fig.3 Dokumentasjonstegning fra 1994 lagt inn i forhold til eksisterende båtnaust.

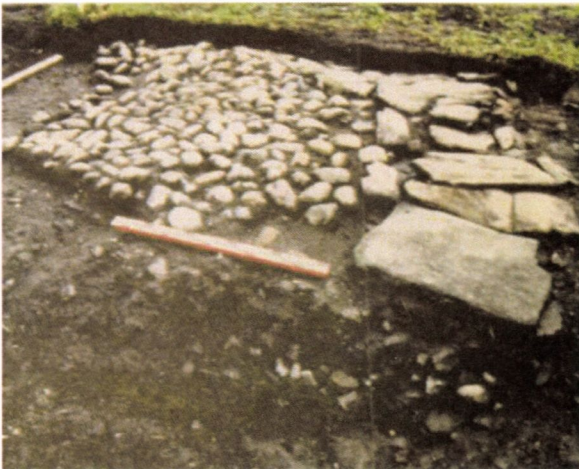
Fig.6 Fotodokumentasjon av steinbroleggingen og hellegangen som ble funnet i 1993.

I V5, nordre del, fant man under torvlaget en kuppelsteinsbrolegging og en hellegang som kronologisk sett var samtidige (fig.6). Dette stammer trolig fra en steinsatt gårdsplass. Angående utstrekningen så bemerker Larsen at både broleggingen og hellegangen: «...fortsetter inn under gressbakken mot nord. Og begge deler har mest sannsynlig hatt en videre utstrekning mot sør enn den som fremgår av vår dokumentasjon.» Under kuppelsteinene og hellegangen ble det truffet på et brannlag som følgelig må være eldre. Det ble også truffet på et «område med større stein» i rutene V5, V6 og U 6⁶ (fig.5), men det var ikke mulig å påvise noe slags system i steinenes plassering (ibid).

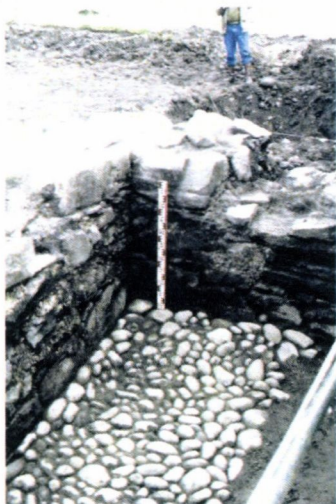
Fig.8 Dokumentasjonsfoto av østrommets kuppelsteinsgulv samt indre nordøstre hjørne.

kuppelsteinsdekke både i østrommet og i døråpningen⁸ som begge lå i samme nivå. Kuppelsteinsdekket lå imidlertid i avrettingssand over dørhellene og tilhører derfor et sekundært gulvnivå. Under dette lå det et brannlag som representerer det primære gulvet. Mens østrommet har sin avgrensning i øst, nord og vest, et det uvisst hvor langt vestrommet fortsetter mot vest.

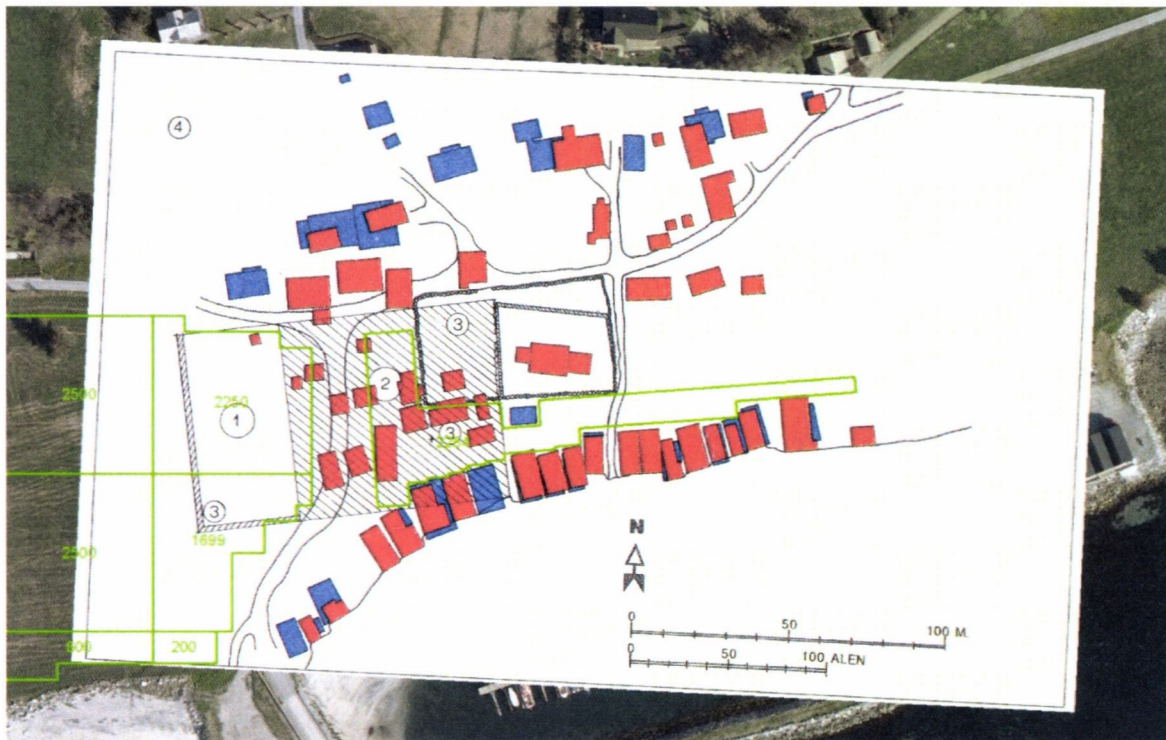
Fig.10 Larsen og Reimers kartmontasje med stående bygninger i blått og eldre bygninger gjengitt kart fra 1867 og 1895 i rødt (Larsen 1994:288). De innfelte rutene inngår i forslag til undersøkelsesområder.(Jvf. fig.11).

I en sammenfatning av opplysninger og kart henholdsvis fra 1867 og 1895, har de markert av et område hvor det er sannsynlig at murverksobservasjonene har vært samt hvor det kan være potensiale for nye funn (fig.10). Mye kan også være fjernet i forbindelse med anleggelse av ny parkeringsplass like vest for kirkegården.

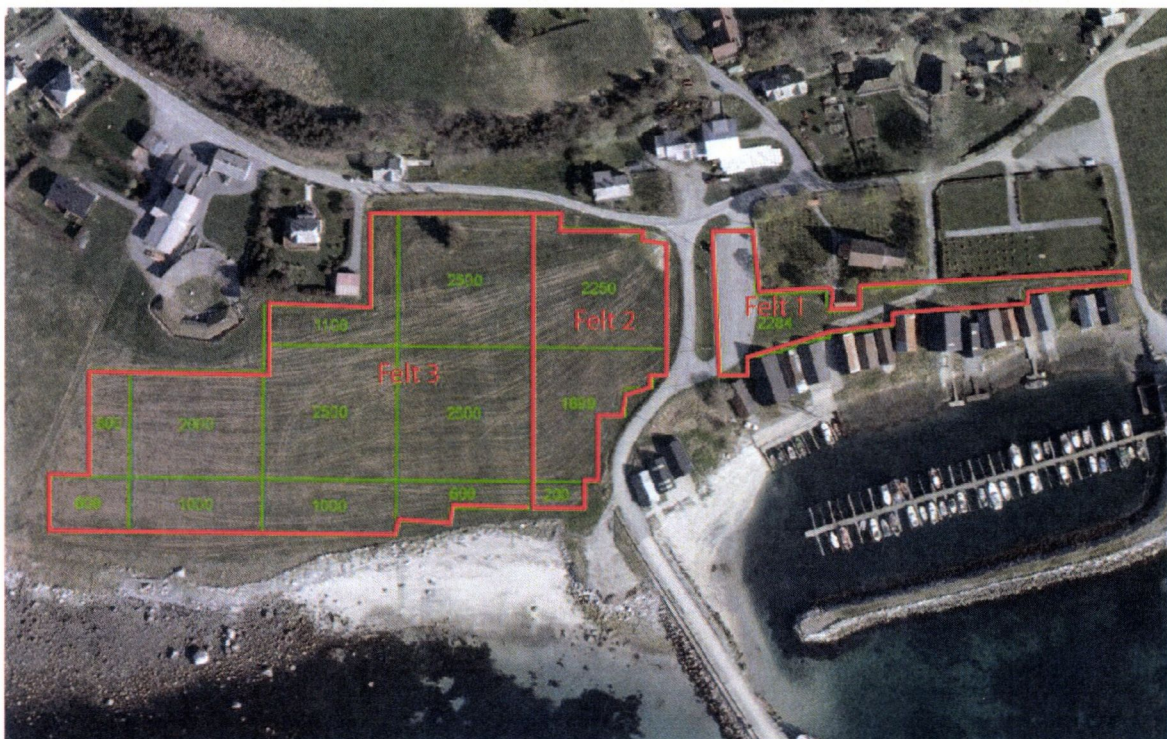
Fig.11 De omtalte feltene 1-3 med antall m² i de respektive delrutene.

Undersøkellesområdene ved Giske kirke ligger vest og sør for dagens kirkegårdsmur. Felt 1 måler ca. 2284m² og strekker seg fra parkeringsplassen i vest mot kirkegårdsutvidelsen i øst. Det dekker således arealet mellom den sydligste kirkegårdsmuren og naustene. Ved de arkeologiske utgravningene på begynnelsen av 1990-tallet ble det, like nord for dagens naust, påvist en rekke murverk like under gresstorva. Murverket ble imidlertid bare delvis gravd ut, og dets fulle utstrekning er per i dag ukjent. Ut fra plantegningene fra den arkeologiske utgravningen er det tydelig at murverket fortsetter i retning sørvest. Undersøkellesområdet er derfor etablert slik at både den utgravde delen av murverket og dets fortsettelse dekkes. Dersom murverket, eller deler av dette, fremdeles er bevart mot vest, bør det kunne påvises ved hjelp av geofysiske metoder. I tillegg er undersøkellesområdet utvidet i nordlig og østlig retning fra dette murverket, slik at eventuelle andre murrester eller arkeologiske strukturer som kan en forbindelse med dette kan spores. I den vestre delen består undersøkellesområdet av en asfaltert flate. Sør for kirkegårdsområdet består flaten av en gressdekket flate som krysses av det som sannsynligvis er en grusvei. Det er ikke kjent om denne gressflaten skjøttes, men det antas at den består av grovt gress med innslag av gresstuer. Terrenget innenfor undersøkellesområdet er etter all sannsynlighet nokså flatt, og det ser ikke ut til å være større hindringer innenfor området. Det antas derfor at overflaten vil være godt egnet til å gjennomføre en undersøkelse ved hjelp av georadar. I og med at murverket synes å være gravd ned i sandholdige masser, antas det at den geofysiske kontrasten mellom murene og jordsmonnet rundt er såpass stor at det lar seg gjøre å spore de gjenværende delene av murverket. Dette fordrer imidlertid selvsagt at murverket er bevart under bakkenivå. Under utgravningene på 90-tallet ble kun en mindre del av murene avdekket, og i følge arkeologene fortsatte de «...i ukjent lengde inn under parkeringsplassen mot vest» og de antar at bygningsrester er bevart «...under naustet mot vest...og under parkeringsplassen».

Felt 2 måler ca. 4150m² og ligger vest for kirkens parkeringsplass. Området avgrenses av en vei mot nord og øst, og av stranda mot sør. I følge en kartanalyse gjennomført av Larsen og Reimers (1994, s. 288), skal det innenfor dette området ha ligget en rekke gamle hus, som ble revet i forbindelse med utskiftingen i forrige århundre (fig.10). Dette er også området hvor det tidligere skal ha vært påvist ruiner etter Giskeættas mulige hovedbygninger og «kloster», en steinbrolagt plass med hellegang og rester etter forsvarsverker. Potensialet for å finne rester av disse levningene avhenger selvsagt av om de fremdeles er bevart i undergrunnen. Dersom murverket fremdeles ligger under bakken, antas det at de geofysiske egenskapene i murverket vil ha en så stor kontrast mot det omkringliggende jordsmonnet at det vil kunne detekteres ved hjelp av geofysiske metoder. Dersom det har blitt pløyd kraftig i området og murrestene har blitt fullstendig fjernet, er det lite sannsynlig at eventuelle grøfter vil kunne spores, selv om mulighetene fremdeles er der.

Felt 3 måler ca. 14 600m², ligger vest for felt 2, og er en fortsettelse av dette. Det er ikke påvist arkeologiske levninger innenfor dette området som kan settes i forbindelse med de middelalderse bygningsrestene og kirken, men området er inkludert ettersom det vil gi en mulighet til å
