# FAKTAARK

## Fredningsgjennomgangen i Akershus

**I 2006 startet Riksantikvaren det landsdekkende prosjektet Fredningsgjennomgangen. Ved prosjektets slutt i 2012 skal hvert fylke ha gjennomgått alle fredningsvedtak som ble foretatt i perioden 1923-1979 og ha presisert omfanget av, formålet med og innholdet i fredningene.**

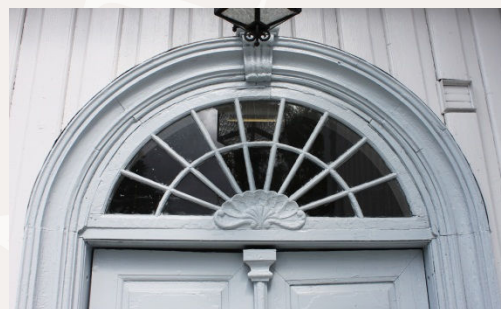
*Barokkportal med lunettformet overhysvindu på Solgry i Drøbak*

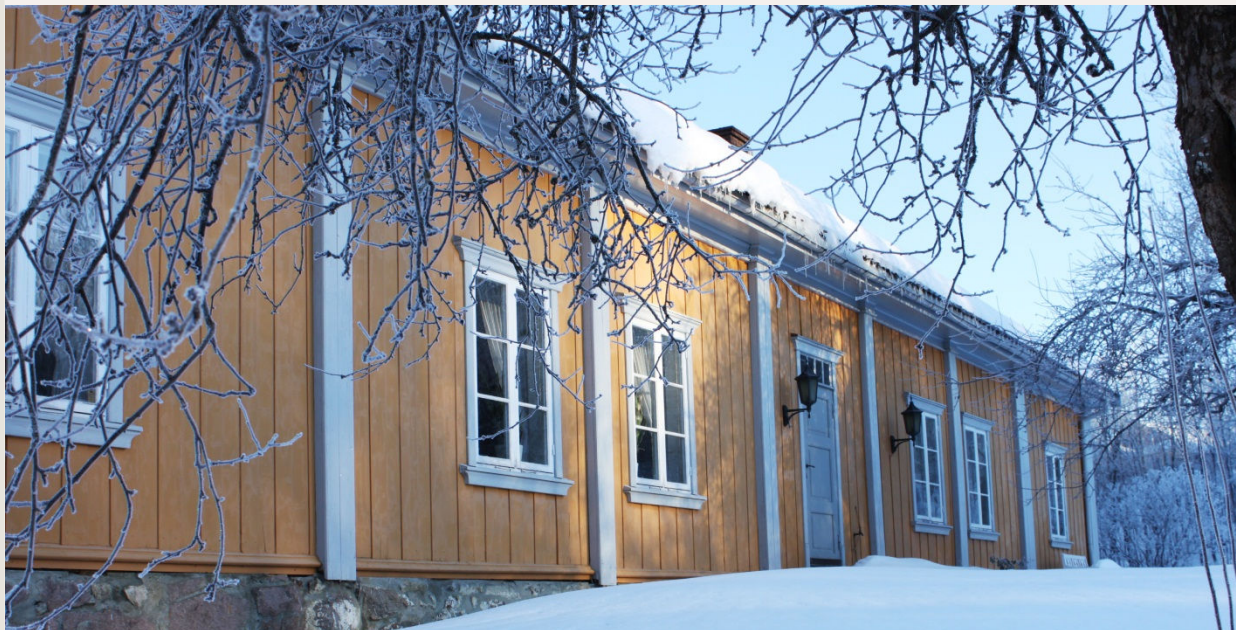
*Hovedbygningen på Heggedal hovedgård i Asker er et godt eksempel på det tidlige 1800-tallets empirestil*

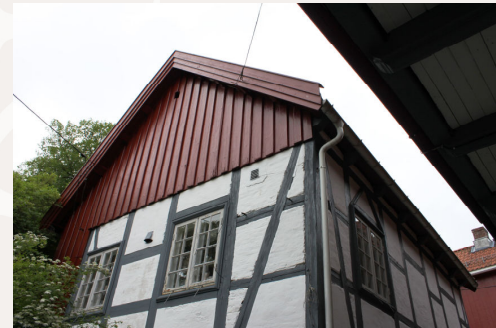
*Annekset på Thornegården i Vestby er et eksempel på utmurt bindingsverk*

I Son er det også fredet flere gårder knyttet til handel og kjøpmenn. *Thornegården* i Son ble fredet i 1923 som et bygningshistorisk og kulturhistorisk viktig eksempel på et handelshus med anneks fra 16- og 1700-tallet. Det er også knyttet stor kulturhistorisk interesse til Thornegårdens historie som skipshandelshus for handelsfamiliene Meyer og Thorne.

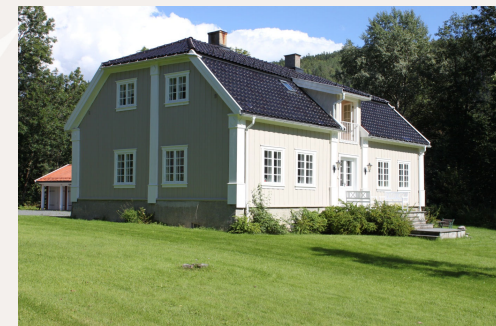
*Bestyrerboligen «Diget» på Bærums Verk er en av industritilknyttede bygningene som er fredet*

I Akershus er det også fredet flere bygninger knyttet til industri. På jernverket *Bærums verk* ble hovedbygningen, to portstuer, vertshuset og bestyrerboligen «Diget», alle fra andre halvdel av 1800-tallet, fredet i 1927. I 1973 ble hovedbygning, eldhus og uthus/fjøs på *Malmsskrivergården* fredet som viktig eksempel på et gårdstun fra 16- og 1700-tallet i Sandvika, og som kulturminne knyttet til Bærums Verks historie og Sandvika som utskipningshavn for malm.

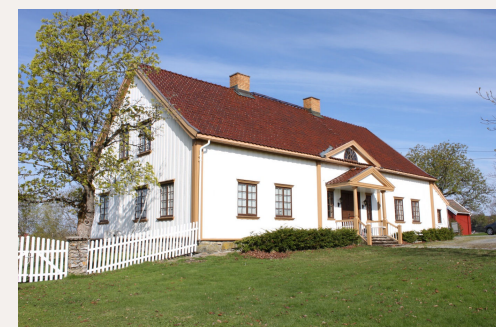
*Hovedbygningen på Søndre Bye i Fet er et eksempel på midtgangshuset med tradisjonell planløsning*

*Midtgangshuset*, også kalt «parstua» hadde en gjennomgående gang midt i bygningen, med stue på hver side. Hustypen fantes allerede på 1600-tallet. På 1700-tallet ble parstua utvidet både i høyden og bredden. Det ble blant annet vanlig å ha et kammers innenfor gangen midt i huset. Disse husene kalles derfor *midtkammerbygning*.

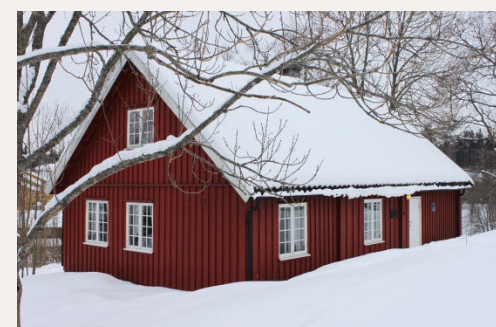
*«Wesselstua» i Vestby er ei husmannsstue i tømmer med treroms planløsning*

Et eksempel på mer nøktern bebyggelse finner vi på *Jonsrud Østre*. Her ble «Wesselstua» fredet som et eksempel på en husmannsstue fra tidlig 1800-tall i Vestby, og som et kulturminne knyttet til dikteren Johan Herman Wessel.

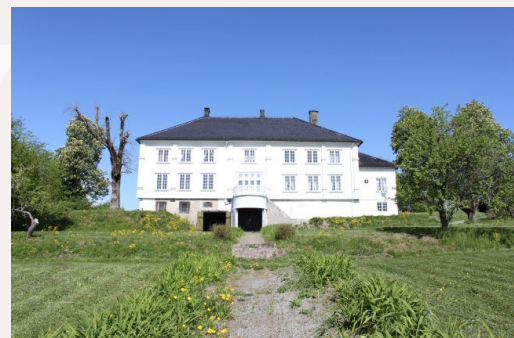
Hovedbygningen på Froen herregård i Frogn med symmetrisk fasade og pilasterinndelt veggkledning

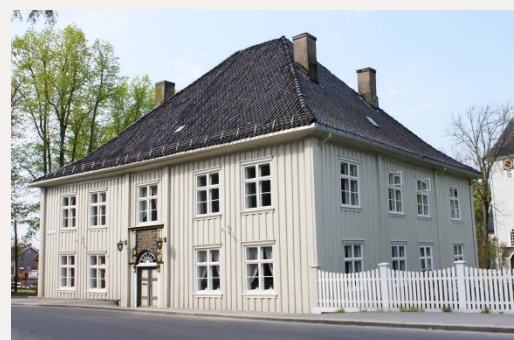
Drøbak hospital med tradisjonell 1700-talls fasade og tavle med gulldekor og tekst i portalen

Det var ikke bare overklassens bygninger som ble fredet. I Drøbak ble *Hospitalet* fredet i 1924, som et eksempel på en institusjonsbygning for fattige og bostedsløse på slutten av 1700-tallet.

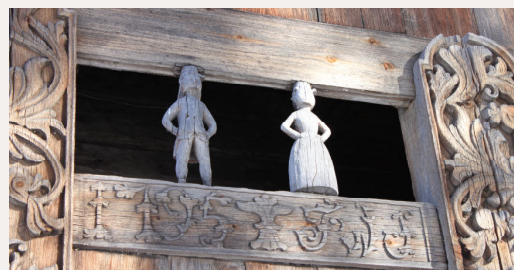
Vinsvoll-loftet i Bærum, med vakkert dekorerte flatstolper og utskårede figurer i svalgluggen, ble flyttet fra Telemark i 1943

Tre av de fredete bygningene i Akershus er flyttet til fylket fra Telemark. Til *Hvalstad øvre*, Asker museum, ble loft og bur flyttet fra Mo i Telemark tidlig på 1900-tallet. *Vinsvoll-loftet* ble flyttet til Bærum fra Åmotsdal i Telemark i 1943. De tre bygningene er typiske i sin form, med rikt utsmykkede eksteriører som er karakteristiske for Telemark.

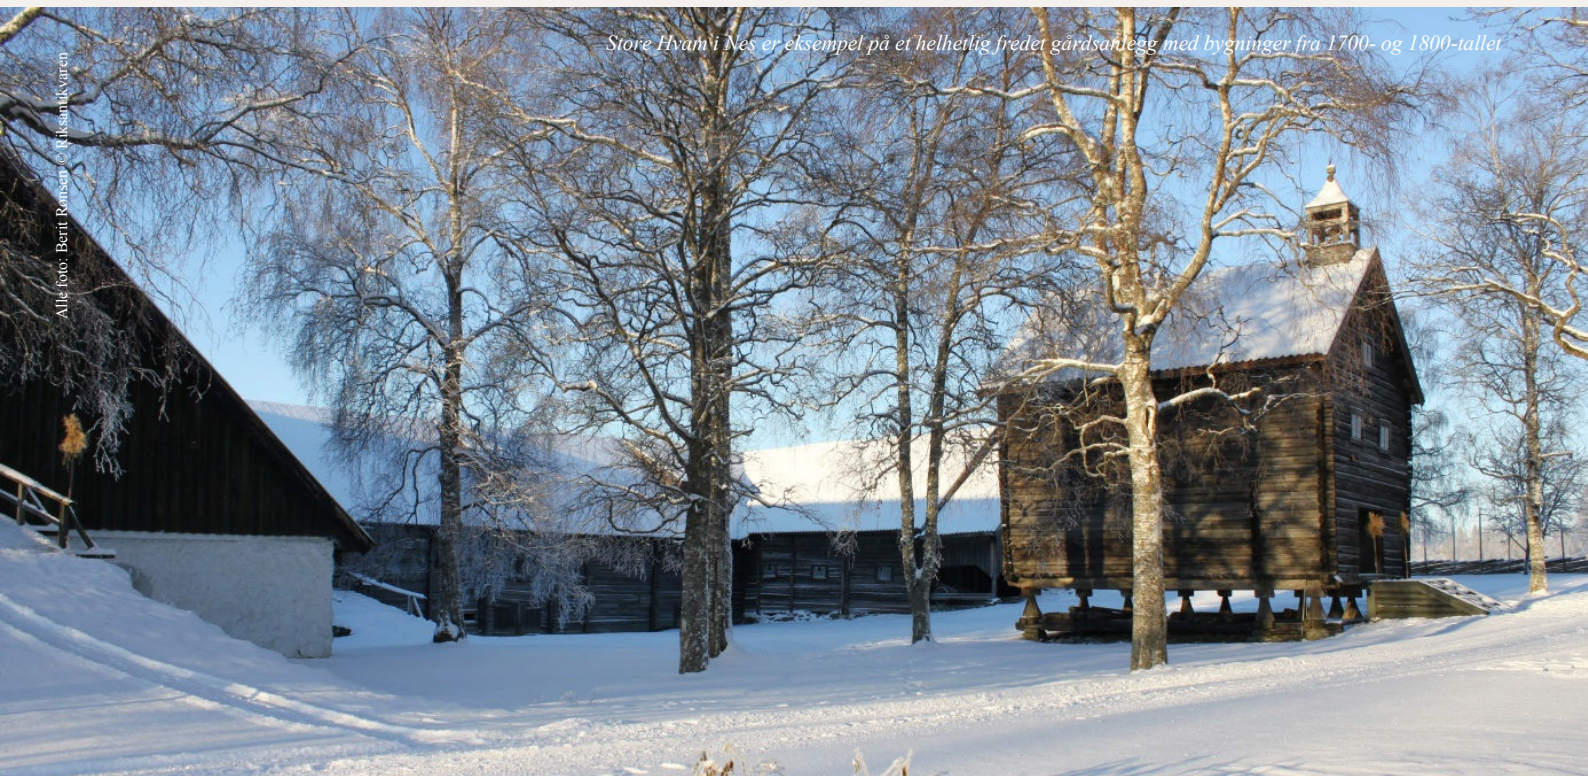
*Store Hvam i Nes er eksempel på et helhetlig fredet gårdsanlegg med bygninger fra 1700- og 1800-tallet*

I Akershus er det fredet mange enkeltbygninger, da gjerne hovedbygninger. Fredning av uthus og bur ble kun gjort når de var tilknyttet større gårdsanlegg der hele anlegget ble fredet. Eksempel på dette finner vi på *Vøyen gård* i Bærum og *Store Hvam* i Nes. Store Hvam er anlegget i Akershus som har flest fredete bygninger. Her er to hovedbygninger, fjøs, låve og bur fredet som bygningshistorisk og kulturhistorisk viktig eksempel på et større gårdsanlegg fra 1700- og 1800-tallet på øvre Romerike.
