FAKTAARK

Mikaelskirken i Tønsberg

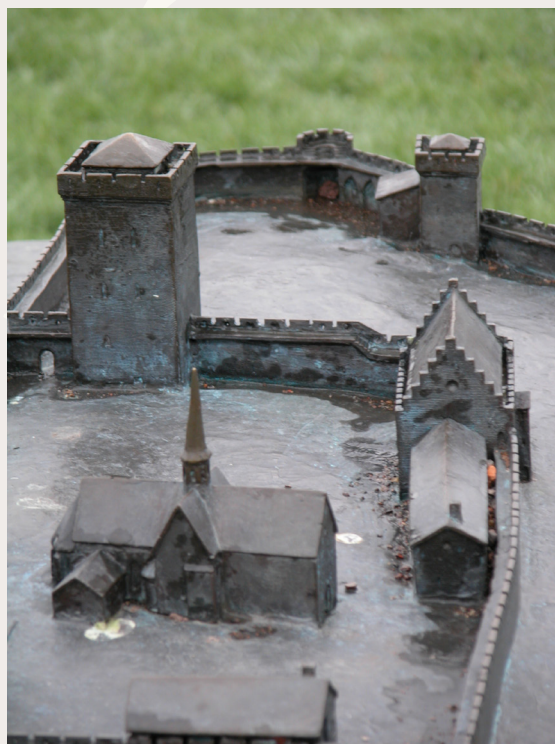
Modell av ruinene på Slottsfjellet med Mikaelskirken i forgrunnen.
Foto: Jan E. G. Eriksson © Riksantikvaren
