GAMLE HUS DA OG NÅ

Status for SEFRAK-registrerte bygninger
Flora kommune
Sogn og Fjordane fylke 2013
3. omdrev

Tittel Gamle hus da og nå Status for SEFRAK-registrerte bygninger Flora kommune Sogn og Fjordane fylke 2013 3. omdrev	Rapporttype/nummer NIKU Rapport 73	Publiseringsdato 10.06.2014
	Prosjektnummer 15620829	Sider 64
	Avdeling Bygning	Tilgjengelighet Åpen
Forfatter(e) Åse Dammann	ISSN 1503-4895 ISBN 978-82-8101-215-8	Periode gjennomført 2013-2014
	Forsidebilde 14010104021: Svardalen i Flora kommune. Foto: ÅD/NIKU 2013

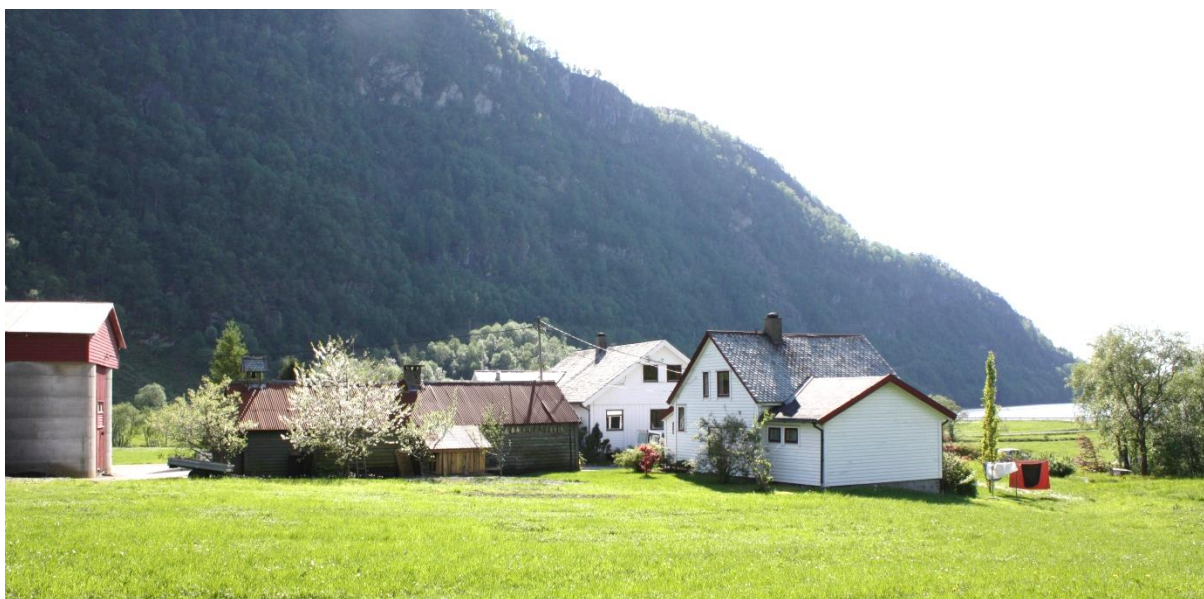
14010114001: Av de SEFRAK-registrerte bygningene i Flora kommune er det bolighusene og våningshusene som har høyest andel volumendringer (18 %). Foto: RM/NIKU 2013

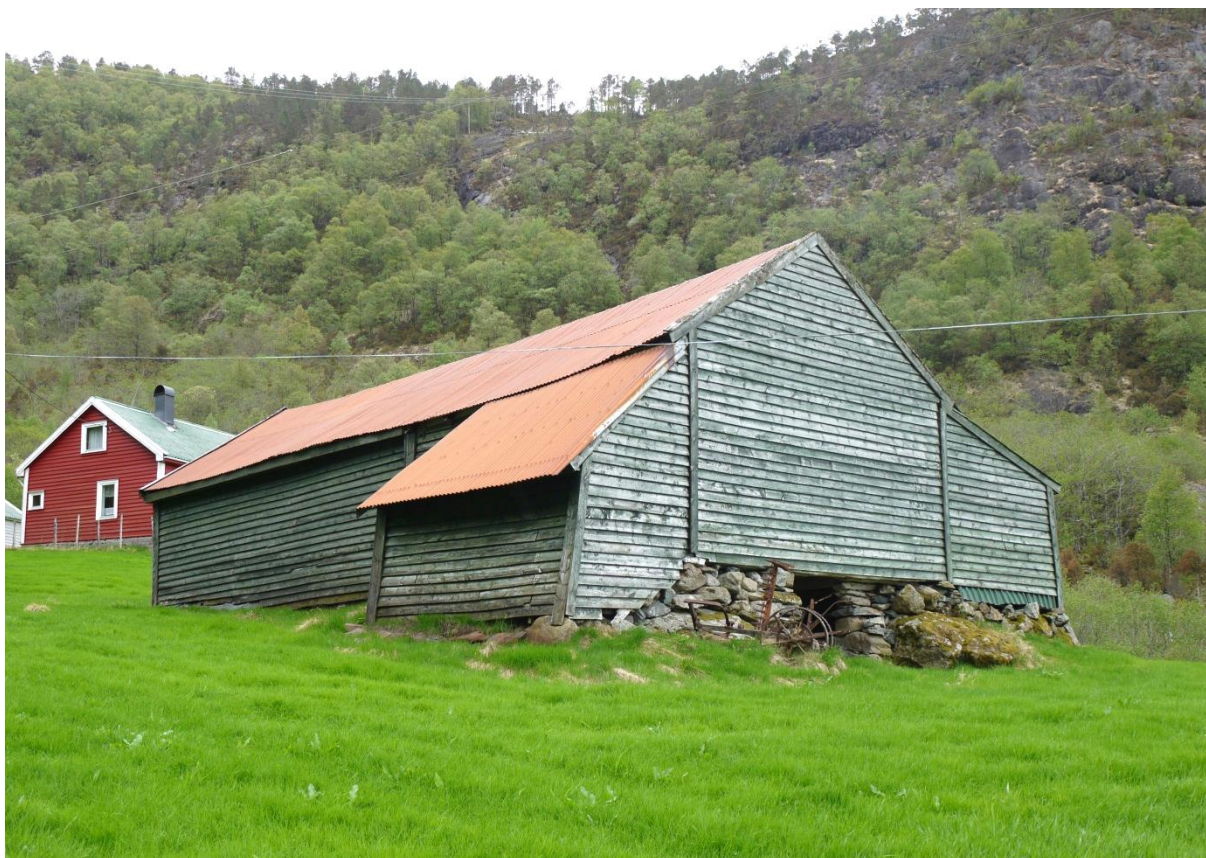
14010107009: Tapsandelen for de større driftsbygningene har økt i 3. omdrev (fra 5 % til 6 %). Til sammen er 16 tapt siden oppstart av kontrollregistreringene. 65 er gjenstående etter 3. omdrev. Foto: LM/NIKU 2013

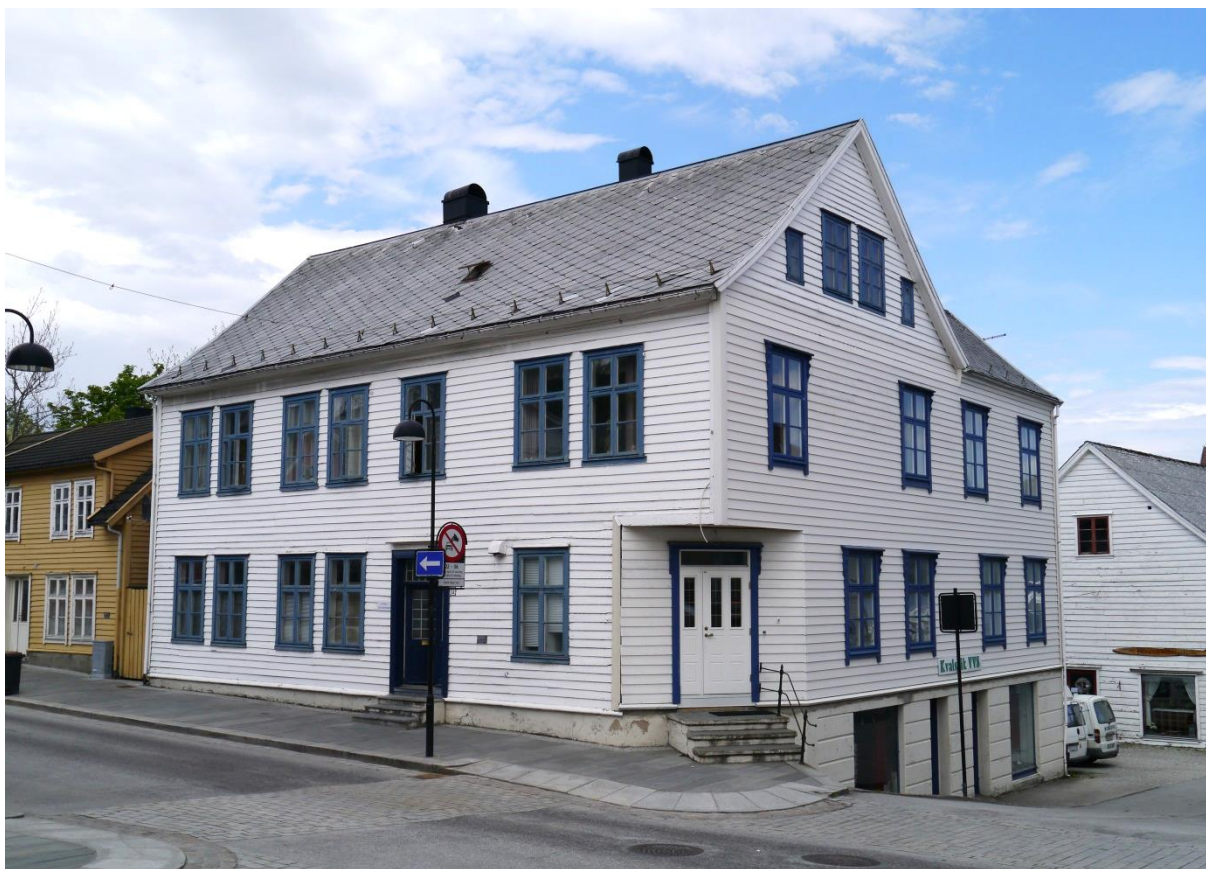
14010301009: I Flora kommune har kontrollregistrering av SERFAK-bygninger blitt gjennomført i 2003, 2008 og 2013. Denne bygården i Strandgata i Florø er registrert som uendret og intakt gjennom alle tre omdrev. Foto: ÅD/NIKU 2013

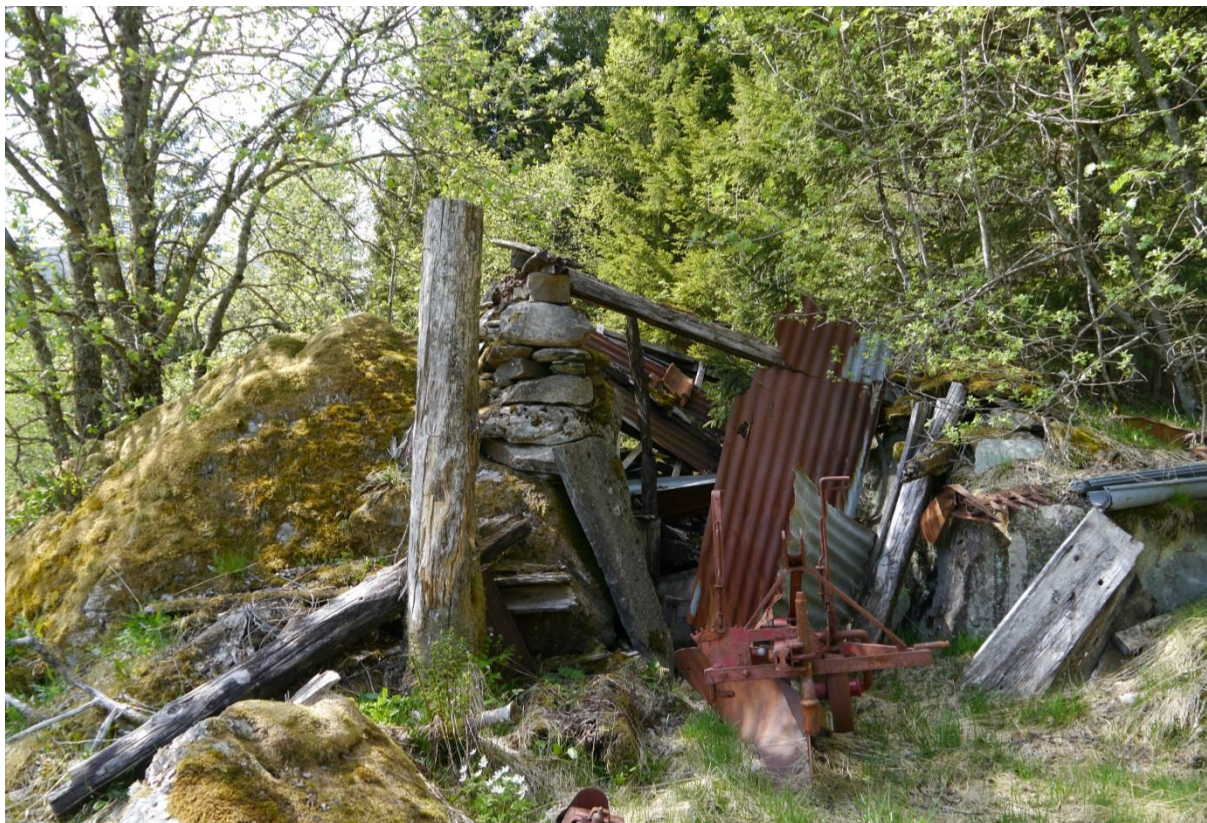
14010104010: Riving er den viktigste tapsårsaken for SEFRAK-bygninger i Flora kommune i 3. omdrev. Kun tre av bygningene er registrert med tapsårsaken falt i ruin. Foto: ÅD/NIKU 2013

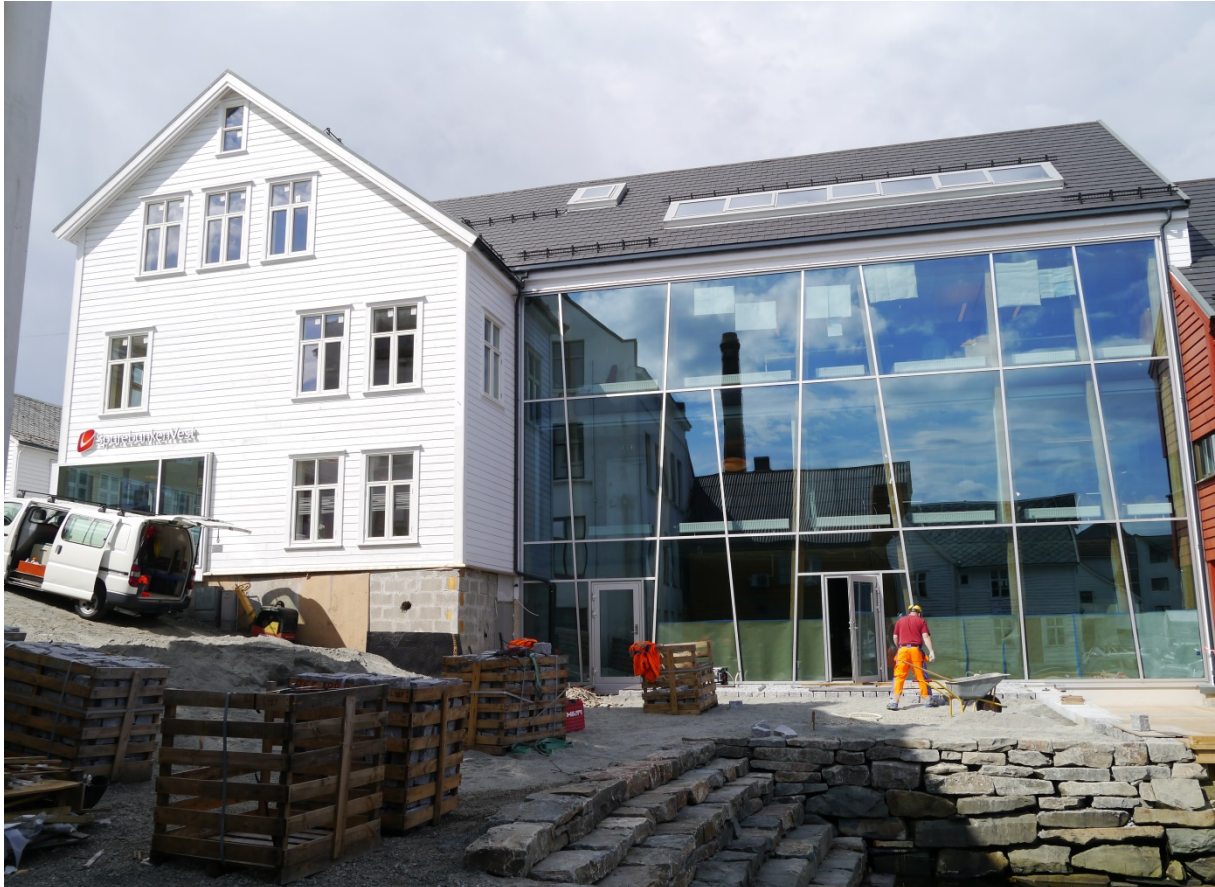
14010301010: Større volumendringer, slik som tilbygget på denne bygården i Strandgata i Florø sentrum, blir registrert som A-endring. Foto: ÅD/NIKU 2013

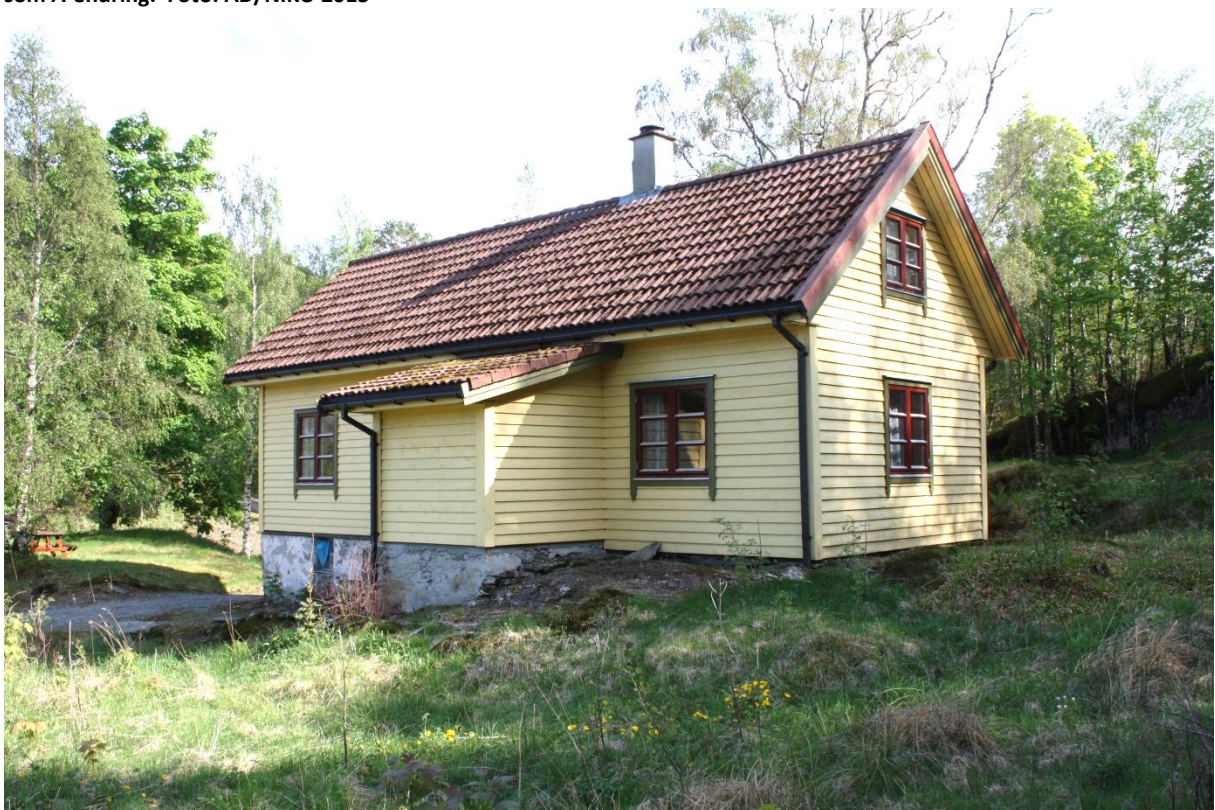
14010109004: Mindre volumendringer, for eksempel et tilbygd inngangsparti, registreres som B-endring. Foto: RM/NIKU 2013

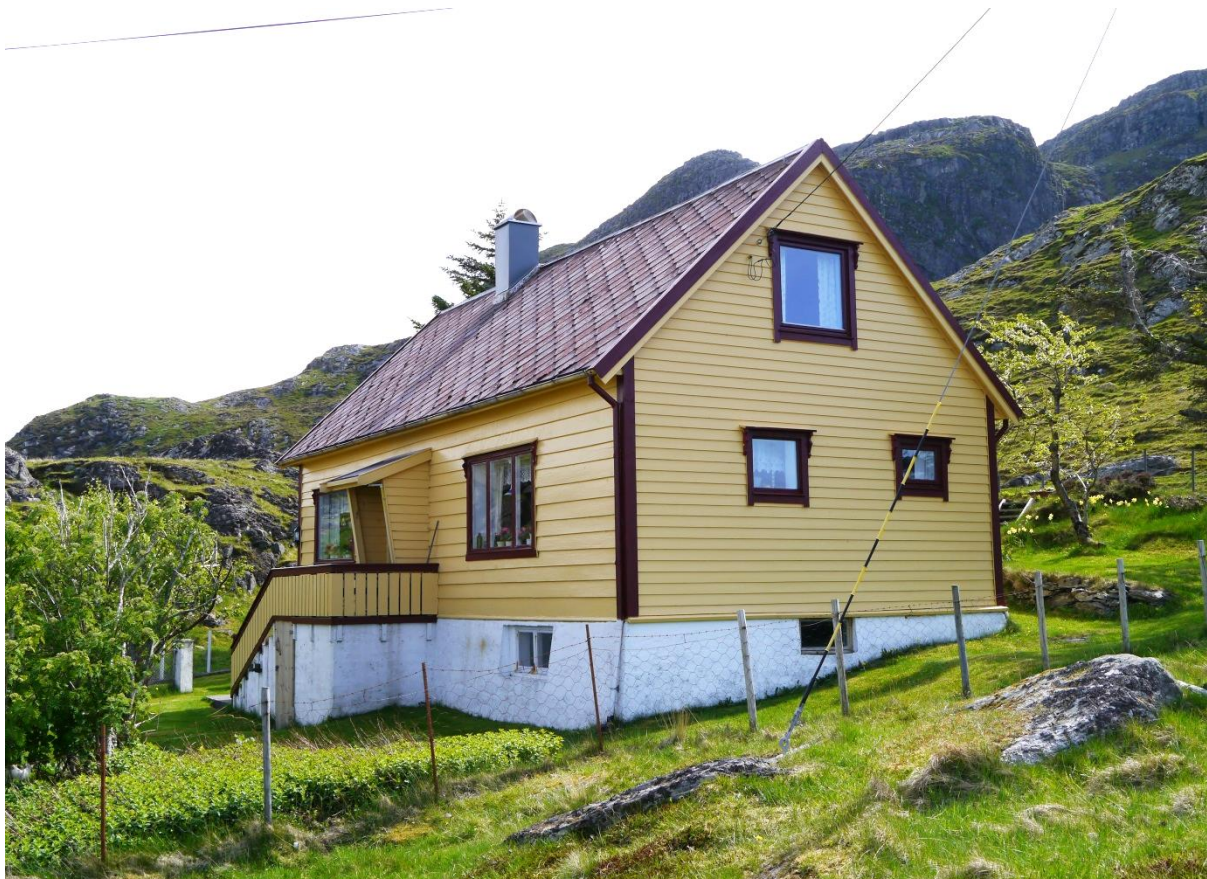
14010204060: Endring av bygningens overflater, som utskifting av panel, takbelegg, vinduer eller listverk, registreres som C-endring. Foto: ÅD/NIKU 2013

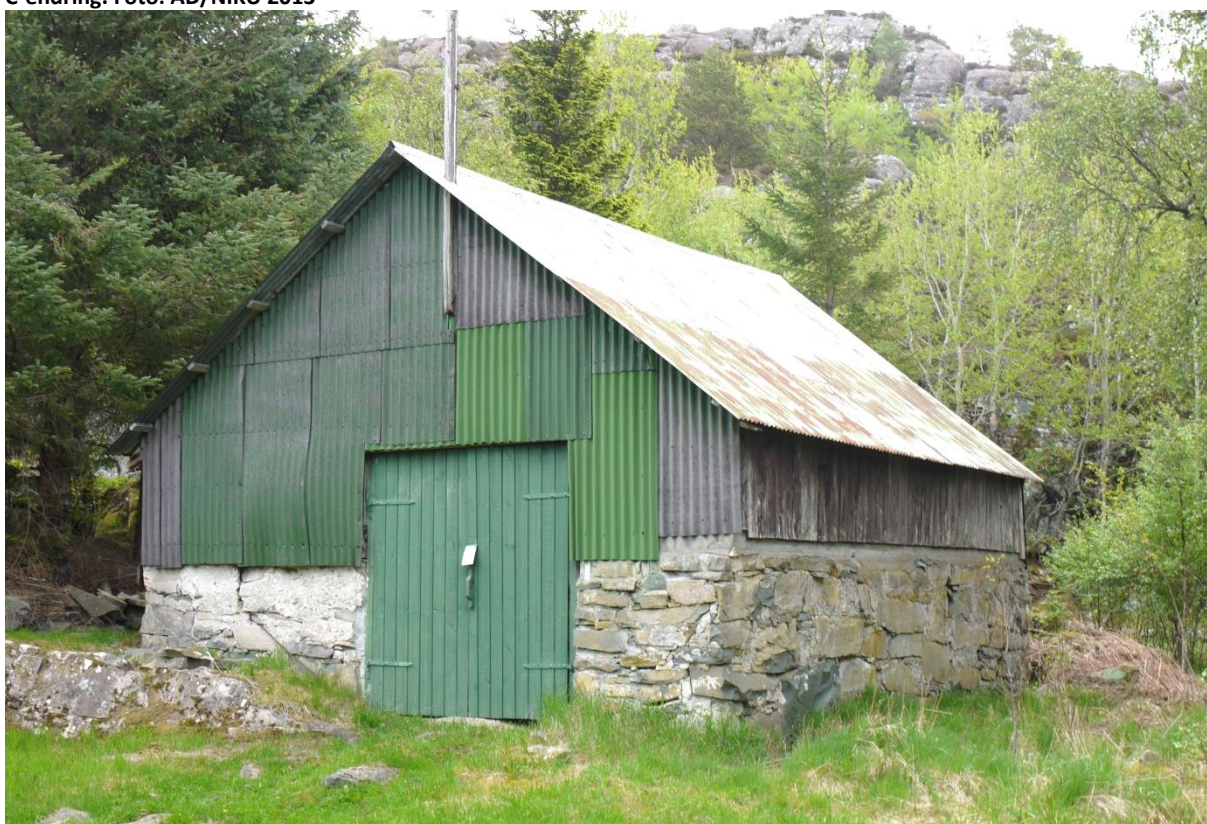
14010112003: Hvis bygningens karakter ikke er endret i forhold til foto fra den opprinnelige SEFRAK-registreringen, blir den registrert som uendret. Foto: LM/NIKU 2013

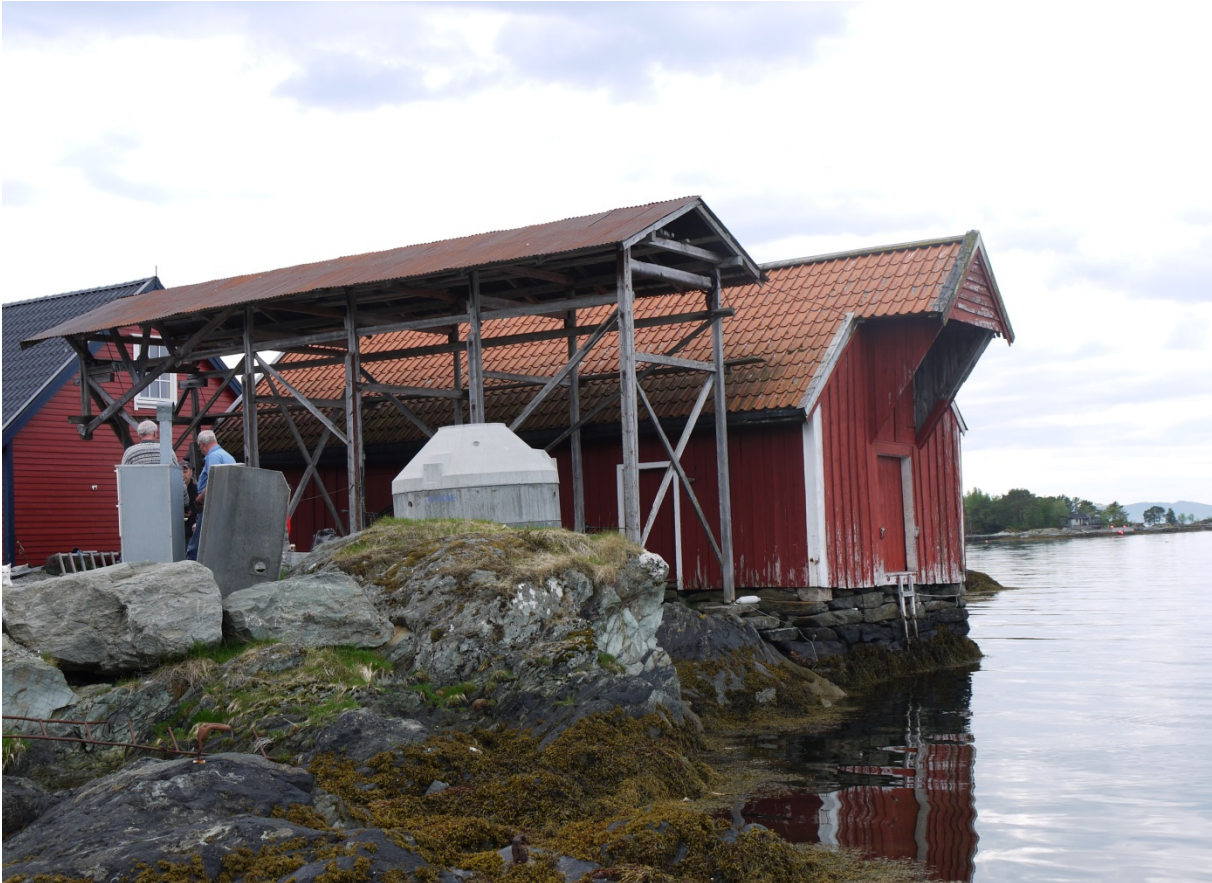
14010106042: 120 SEFRAK-registrerte naust og sjøhus eldre enn 1900 er registrert i Flora kommune i 3. omdrev. Ingen har store volumendringer og den bygningstekniske tilstanden i denne bygningskategorien er noe bedre enn gjennomsnittet for kommunen i sin helhet. Foto: LM/NIKU 2013

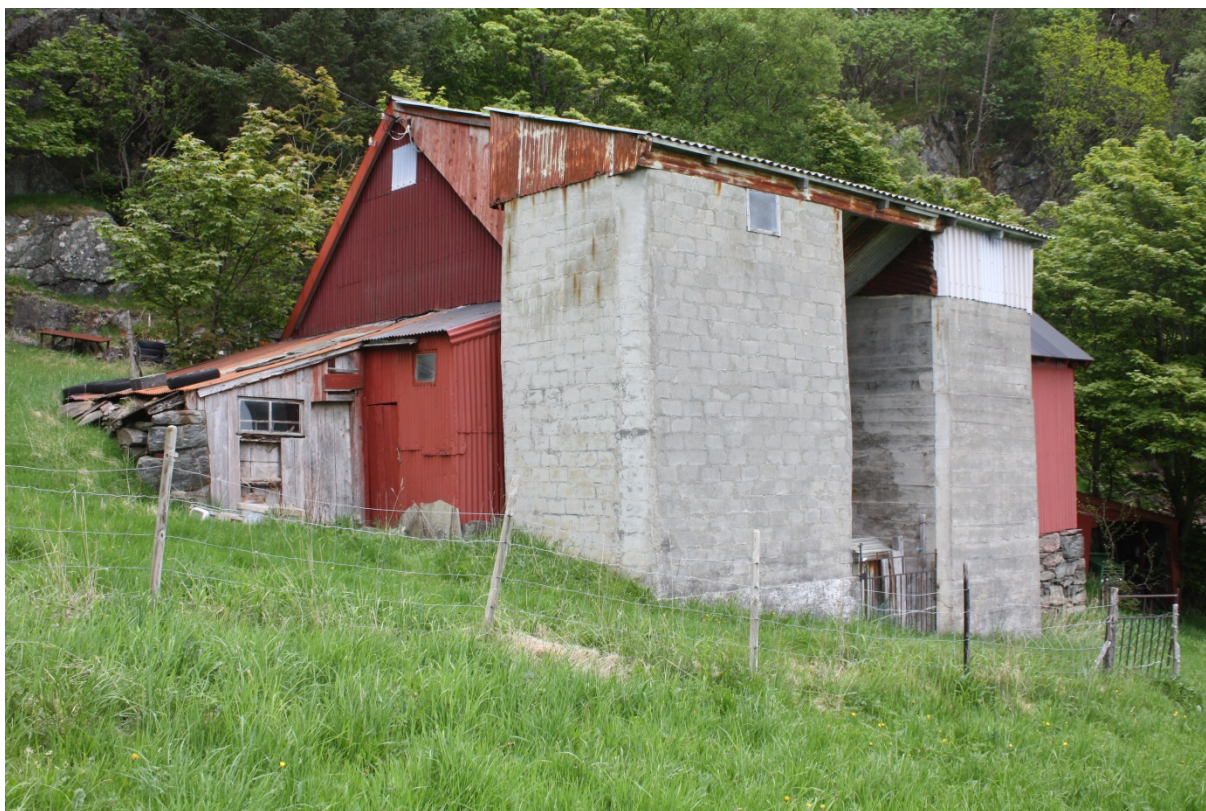
14010205009: Mens det var de mindre uthusene i tunet som var mest utsatt for tap i Flora i 1. og 2. omdrev, er det en tendens til økt tapstakt for de større driftsbygningene i 3. omdrev. Foto: RM/NIKU 2013
