## GAMLE HUS DA OG NÅ

Status for SEFRAK-registrerte bygninger i 18 kommuner  
Sammendragsrapport for Riksantikvarens  
miljøovervåkingsprogram 2000-2014

Tittel Gamle hus da og nå Status for SEFRAK-registrerte bygninger i 18 kommuner Sammendragsrapport for Riksantikvarens miljøovervåkingsprogram 2000-2014	Rapporttype/nummer NIKU Rapport 82	Publiseringsdato 15.12.2015
	Prosjektnummer 1020392	Sider 62
	Avdeling Bygning	Tilgjengelighet Åpen
Forfatter(e) Dammann, Åse	ISSN 1503-4895 ISBN 978-82-8101-225-7	Periode gjennomført 2015
	Forsidebilde 20110004046: Kautokeino. Foto: Å. Dammann/NIKU 2010 15480001236: Fræna. Foto: K. Fageraas/NIKU 2010 19020116027: Tromsø. Foto: Å. Dammann/NIKU 2011 08210004052: Bø i Telemark. Foto: Å. Dammann/NIKU 2014

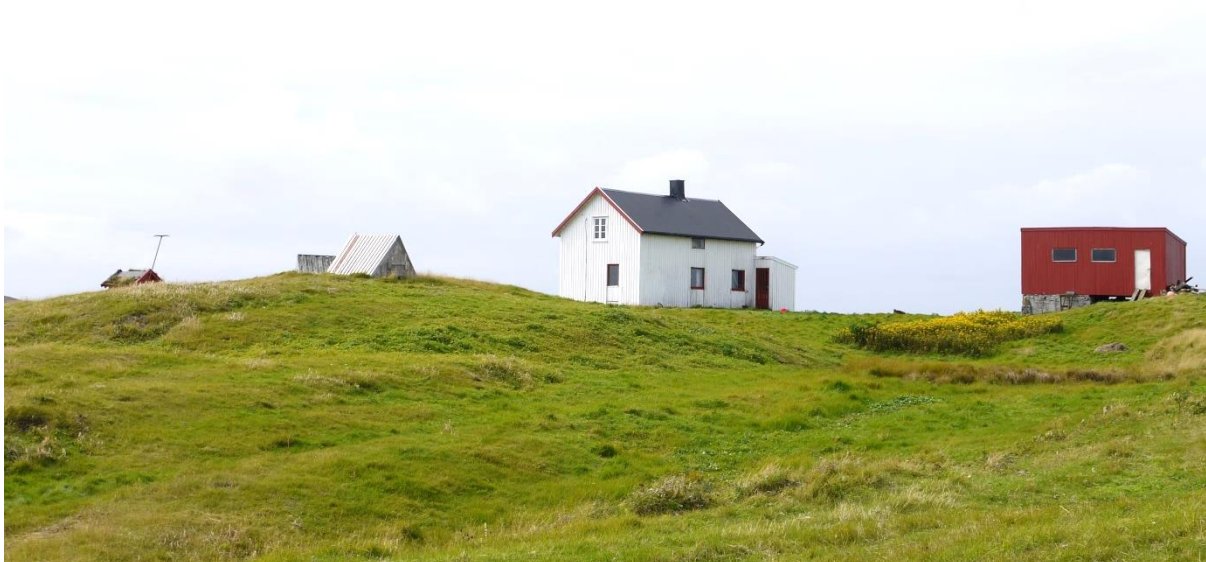
*18150110098: Prosentvis tap av SEFRAK-bygninger har vært noe lavere i spredtbygde områder enn i tettbygde i alle omdrev av kontrollregistreringen, mens andelen truete/sterkt truete SEFRAK-bygninger er høyest i spredtbygde områder. Hysvær i Vega kommune. Foto: Å. Dammann/NIKU 2013*

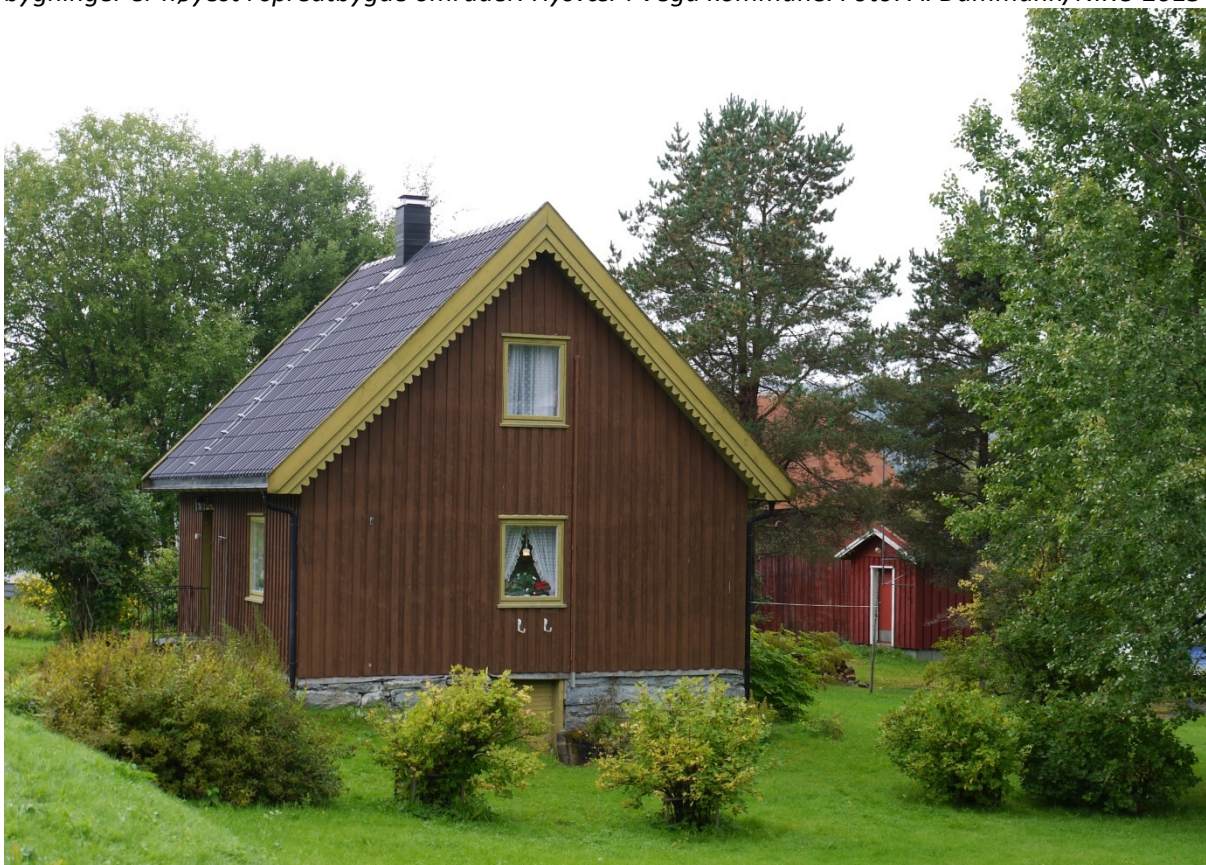
*Bolighus og våningshus, som er den største bygningskategorien i undersøkelsen, har lavere tapsandel enn gjennomsnittet, mens endringsandelen er høyere. Viosen i Snåsa. Foto: Å. Dammann/NIKU 2013*

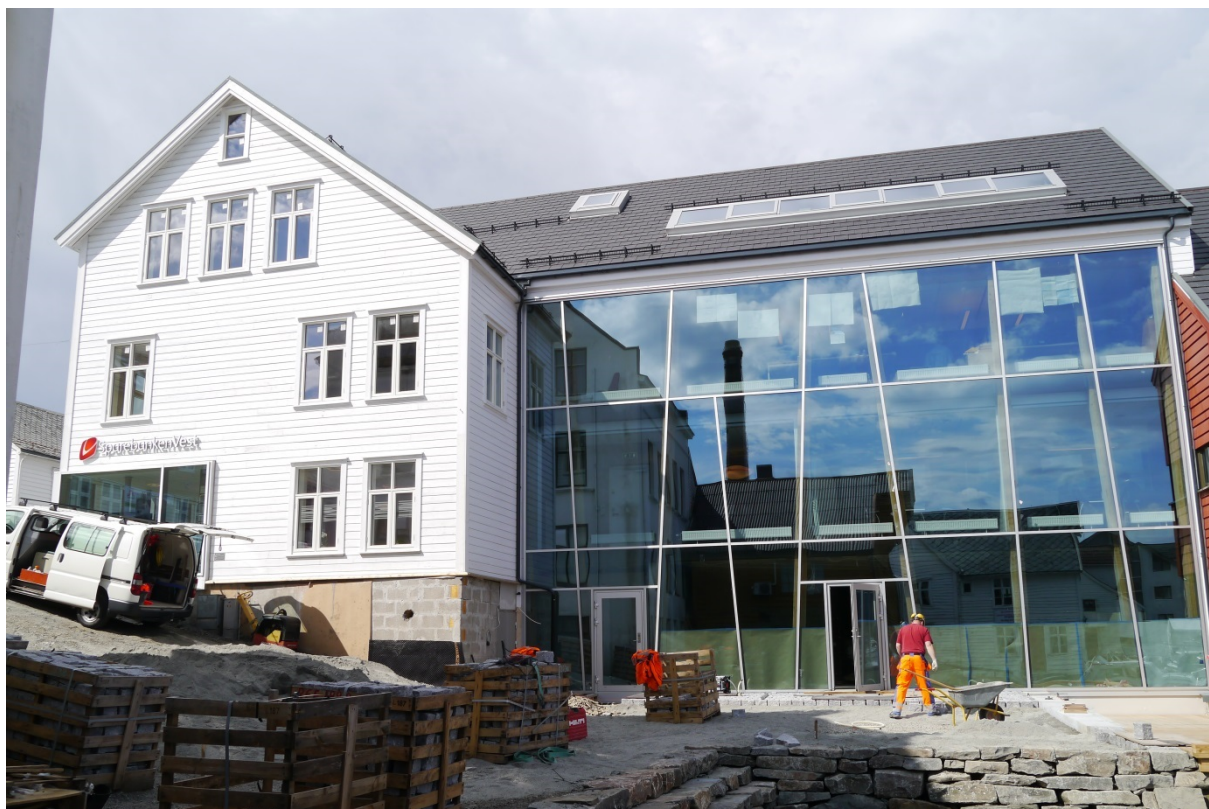
14010301010: Endringer som aktivt er påført bygningen registreres som enten A-endring, B-endring eller C-endring. 3 % av de gjenstående SEFRAK-bygningene i de 18 utvalgte kommunene har fått større volumendringer (A-endring) i årene etter den opprinnelige SEFRAK-registreringen (1975-1995), slik som denne bygningen i Strandgata i Florø. Foto: Å. Dammann/NIKU 2013

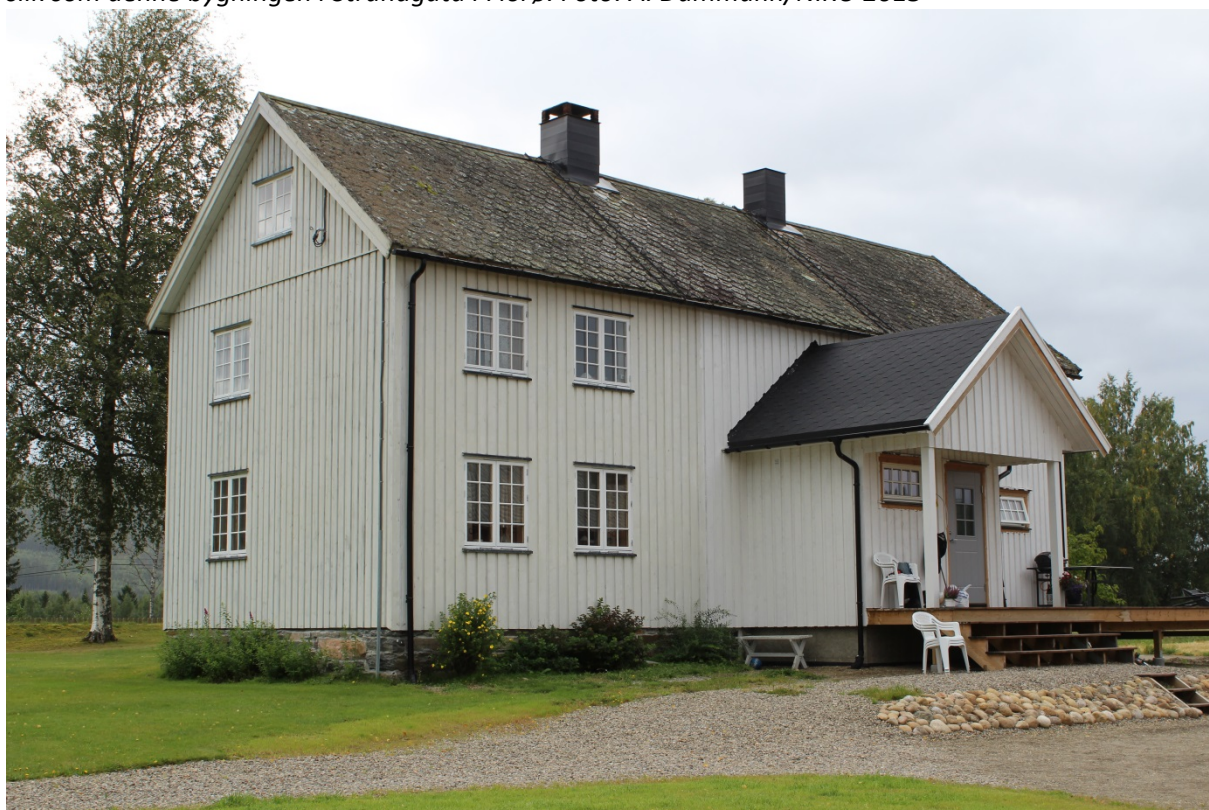
17360010059: 15 % av de gjenstående SEFRAK-bygningene har liten volumendring (B-endring), for eksempel et tilbygd inngangsparti, som dette våningshuset i Snåsa. Foto: R. Meyer/NIKU 2013

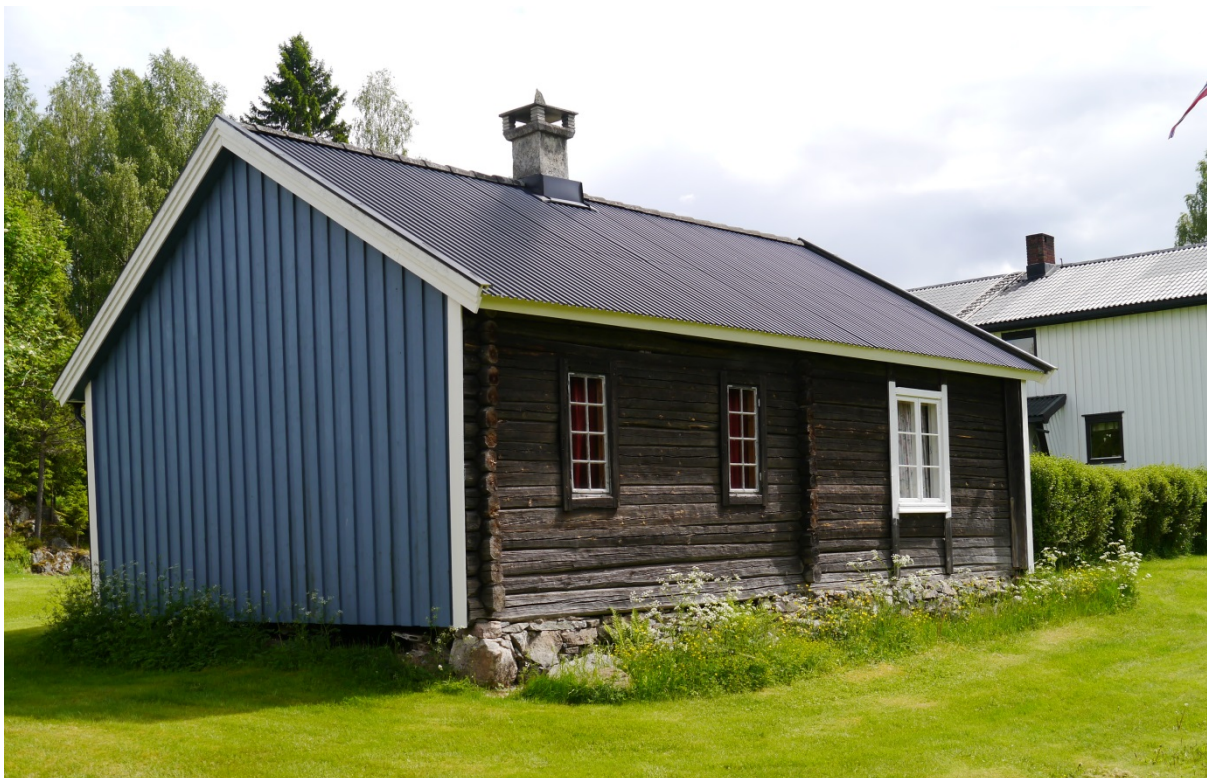
*04200001039: 28 % av de gjenstående SEFRAK-bygningene er registrert med minste endringsgrad (C-endring). Mye av det alminnelige bygningsvedlikeholdet faller inn under denne kategorien, blant annet ny takteking, som på dette våningshuset i Eidskog. Foto: K. Fageraas/NIKU 2012*

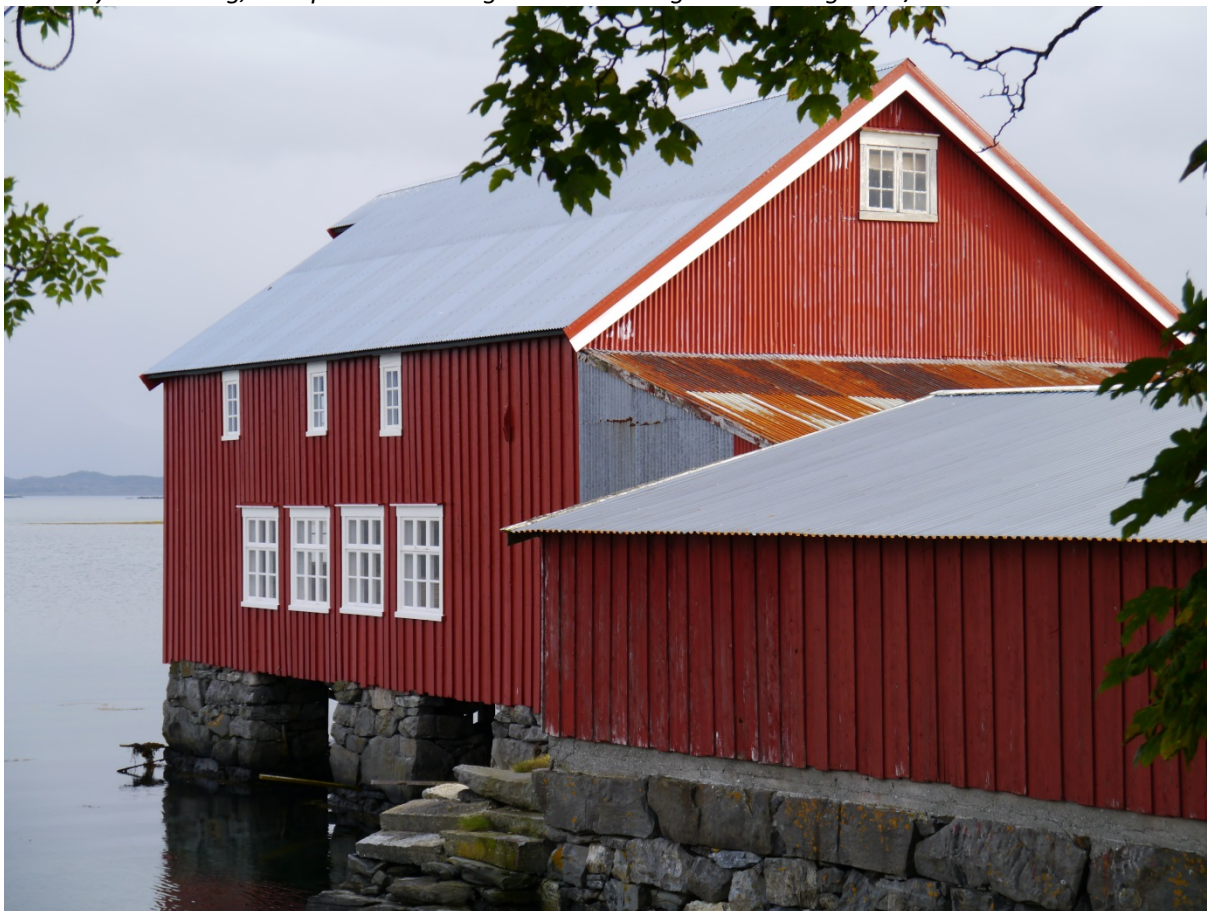
*18150103012: 54 % av de gjenstående SEFRAK-bygningene er registrert som uendret i forhold til den opprinnelige SEFRAK-registreringen, som dette sjøhuset i Vega. Foto: K. Fageraas/NIKU 2013*

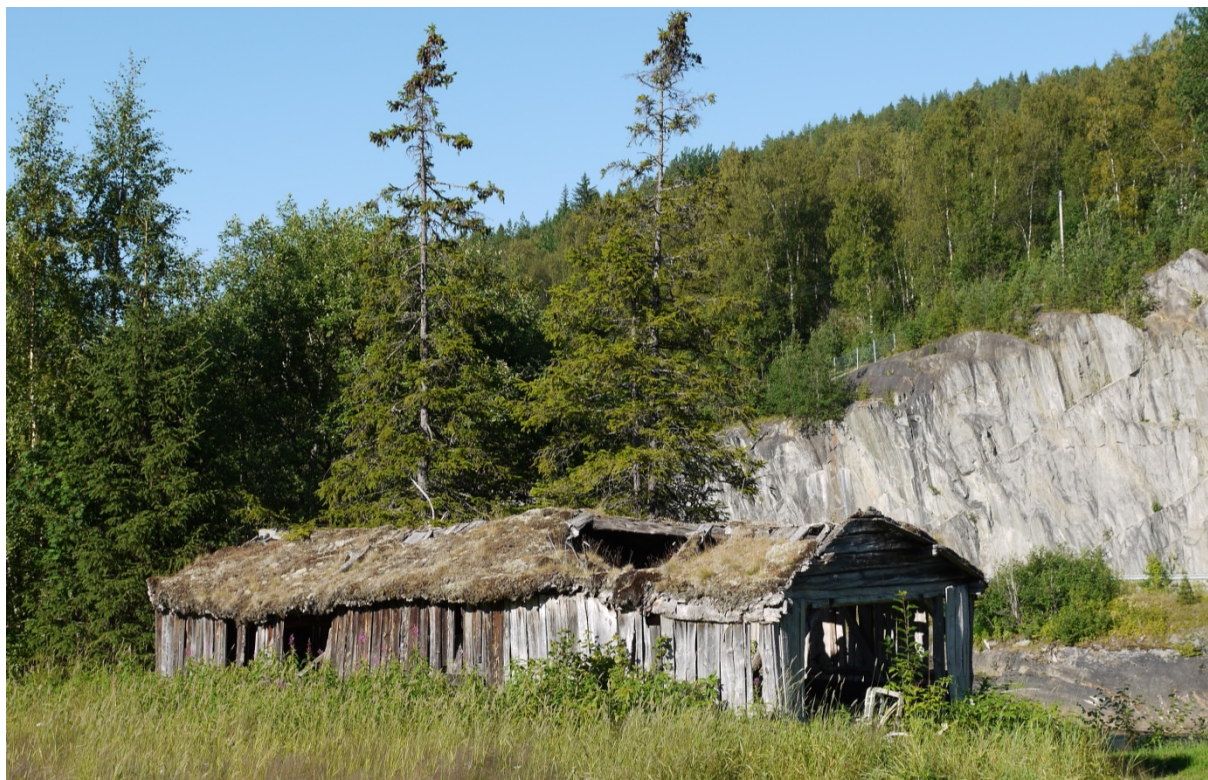
18400206012: En forlatt bygning kan bli stående lenge til forfalls, særlig i utmarksområder, hvor bygningsforfallet er til mindre sjenanse enn i tettbygde strøk. Foto: Å. Dammann/NIKU 2012

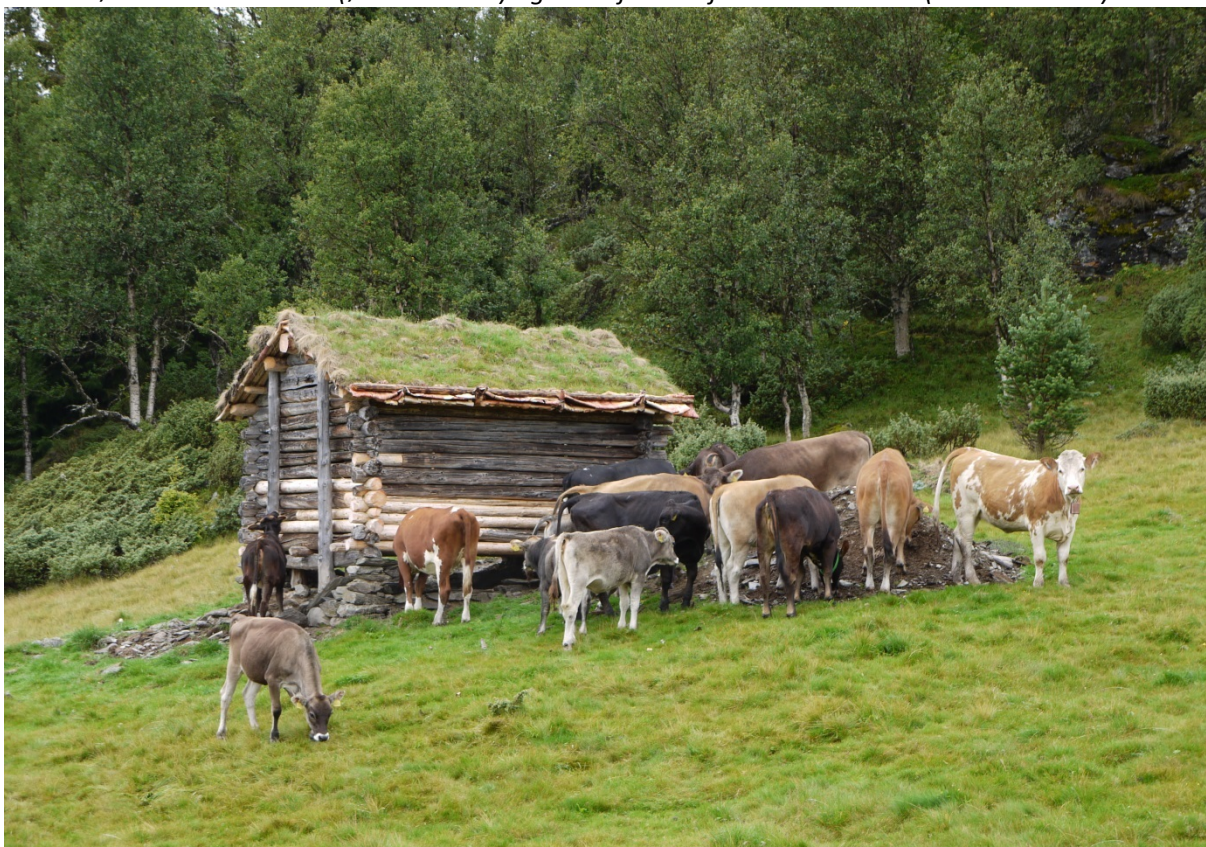
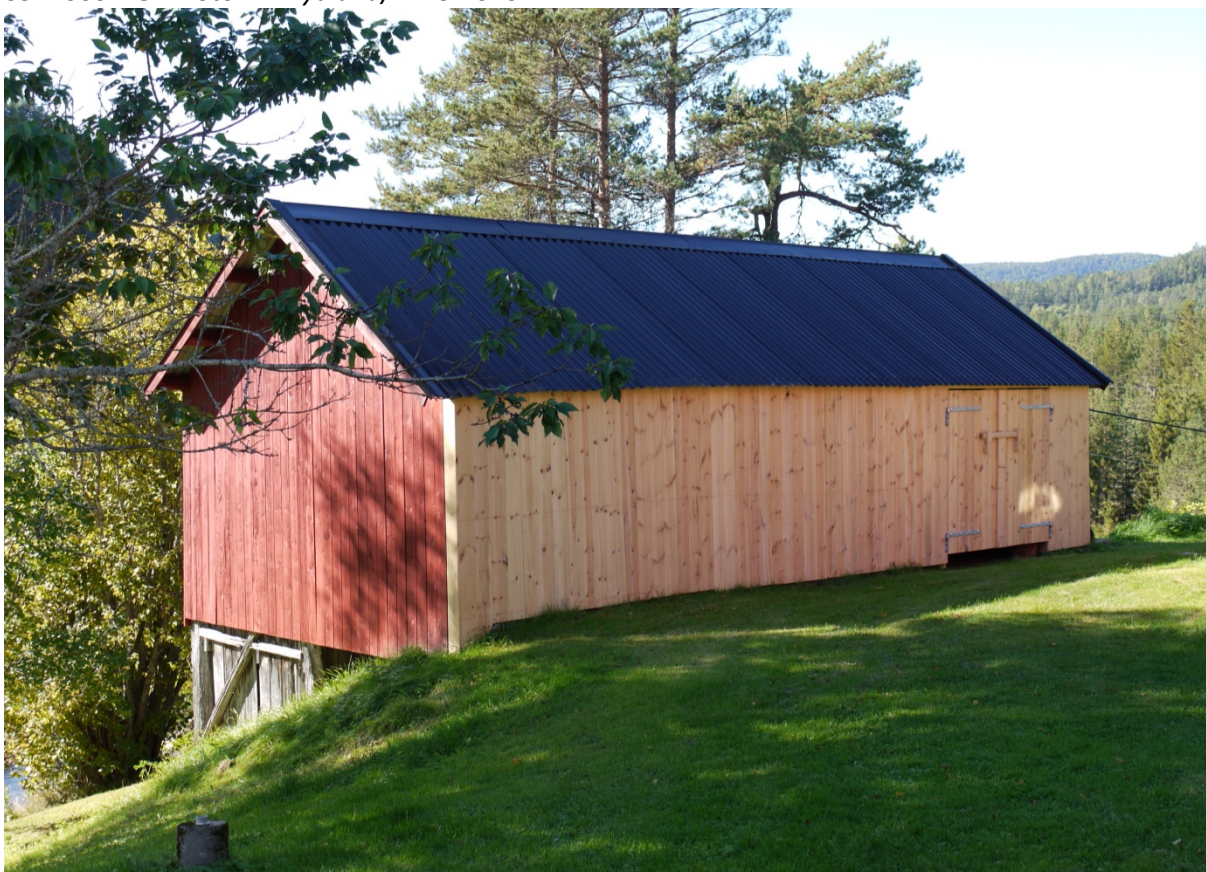
Flere av bygningene som er kontrollregistrert i undersøkelsen er fint istandsatt, slik som løa på en av heimestølene i Nord-Aurdal (øverste bilde) og vedskjulet i Gjerstad kommune (nederste bilde):

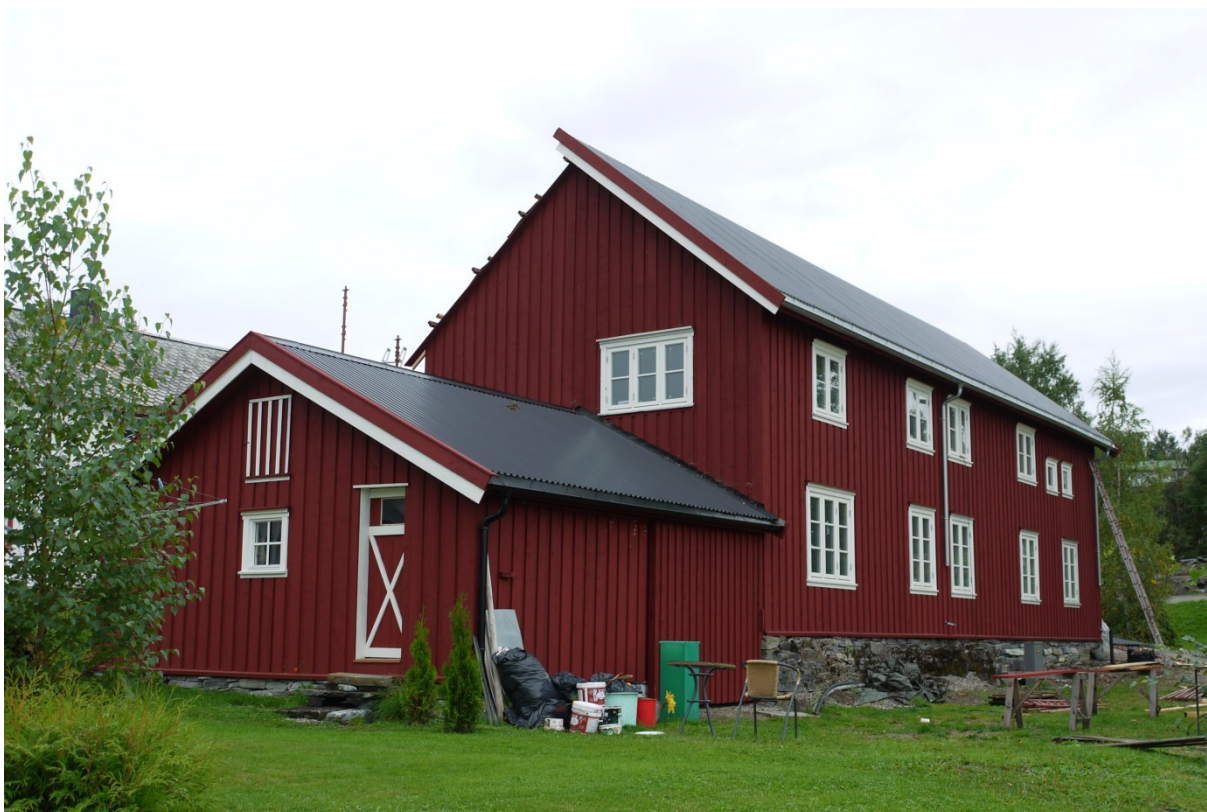
17360003026: Undersøkelsen viser en sammenheng mellom endringer og god bygningstilstand. En større andel av de endrete bygningene enn av de uendrete er i god stand (95 % mot 80 %). Mye bra vedlikehold inngår i kategorien C-endring, som her i Viosen i Snåsa. Foto: Å. Dammann/NIKU 2013

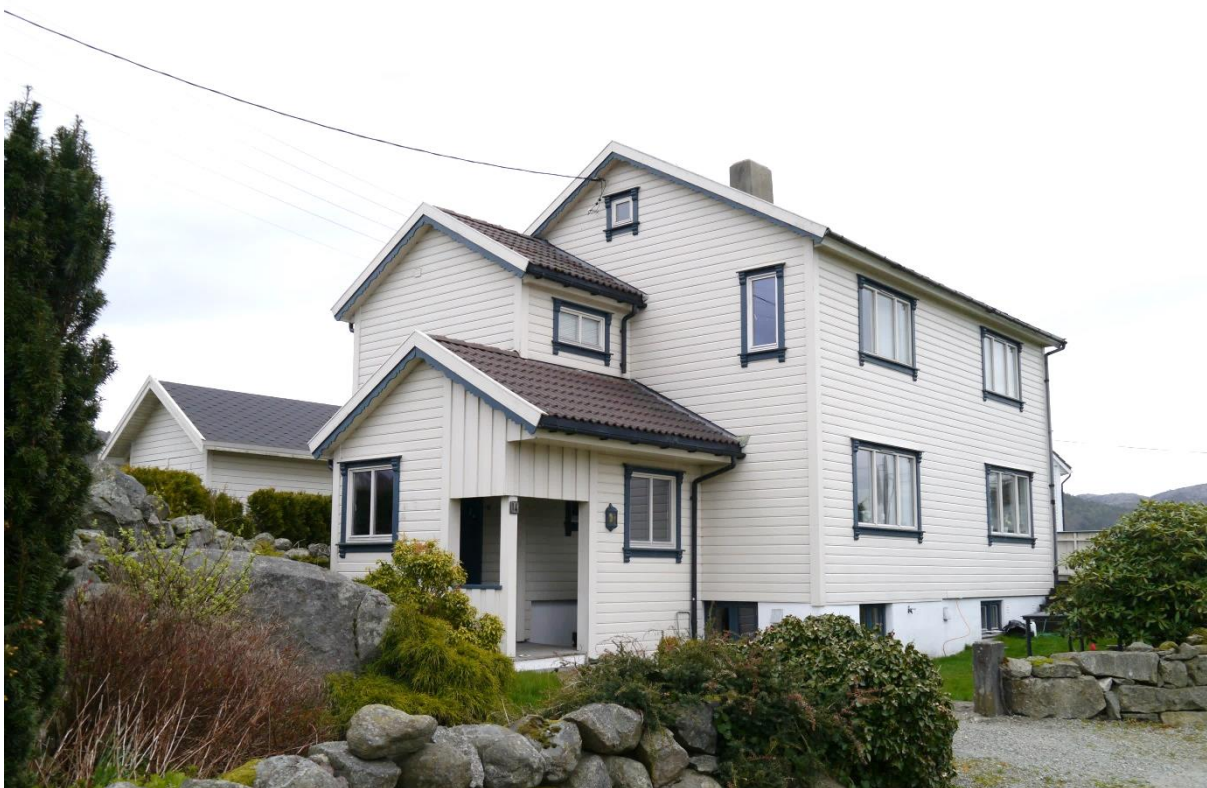
11020029021: Et nytt inngangsparti er en vanlig volumendring, slik som tilbygget på dette bolighuset i Sandnes. Av de ulike bygningstypene er det våningshusene og bolighusene som har flest volumendringer. Undersøkelsen viser samtidig at tilstanden for våningshus/bolighus er bedre enn totalgjennomsnittet (6 % truede og 2 % sterkt truede mot 10 % og 4 %). Foto: F. Carniel/NIKU 2012

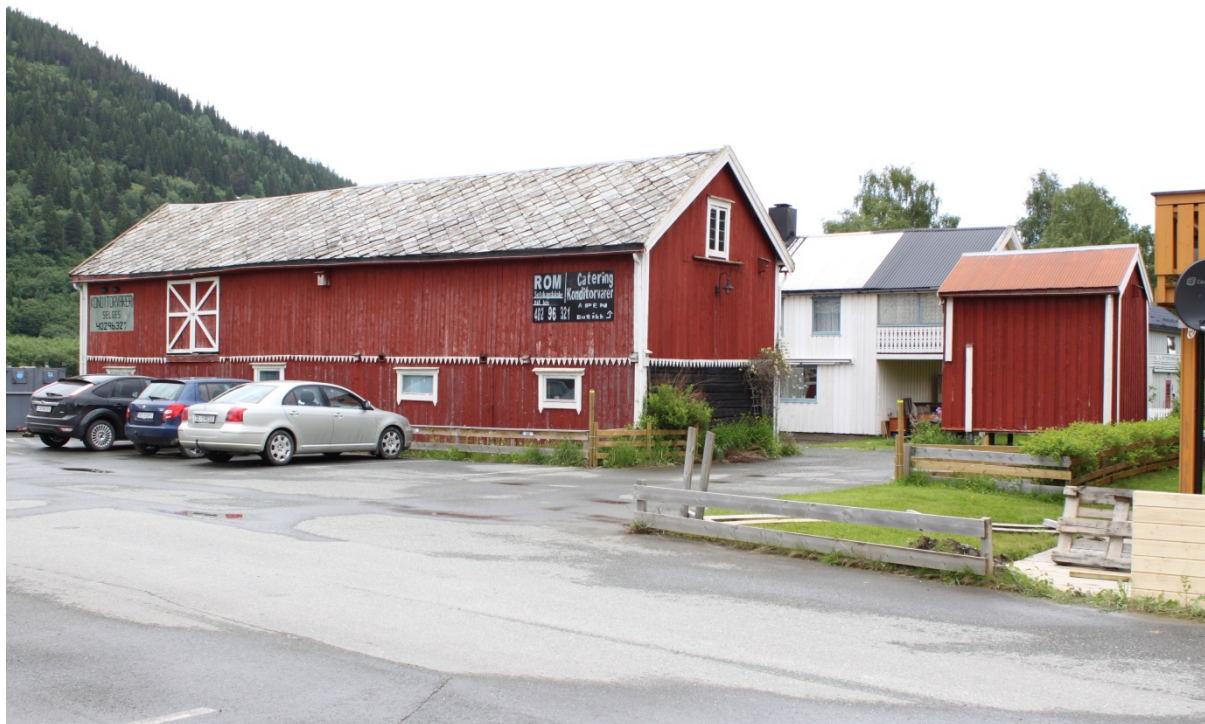
16530018045: I tettbygde områder, som Lundamo langs E6 gjennom Melhus, er andelen bygninger som er tapt på grunn av riving høyere enn i spredte områder. Økt tilflytting gir økte tomtepriser og høyere arealutnyttning, og innklemt, eldre bebyggelse er utsatt. Foto: J.C. Eldal/NIKU 2013

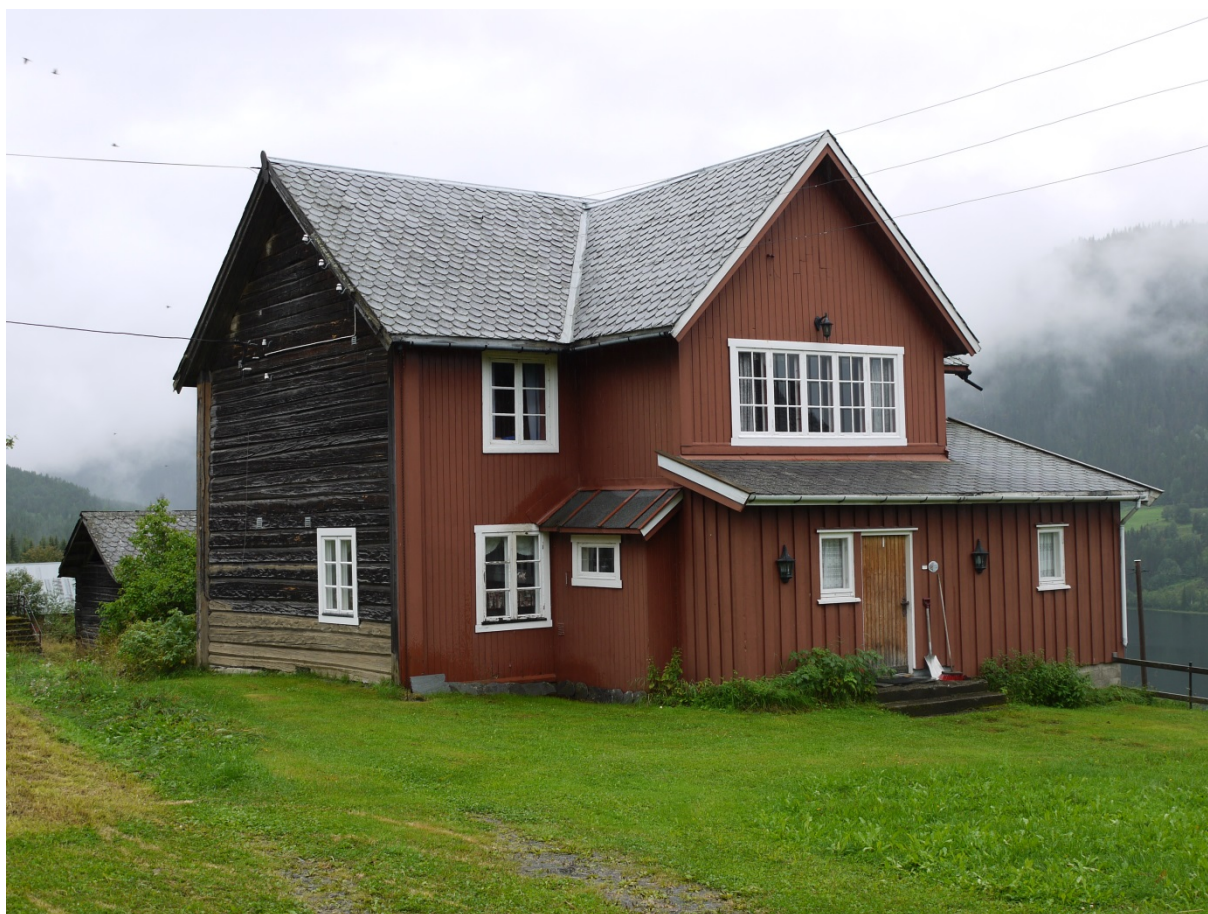
05420012001: En stor del av våningshusene og bolighusene er endret, men andelen tapte og truede ligger noe under gjennomsnittet i undersøkelsen. Dette våningshuset i Nord-Aurdal er registrert som uendret siden den opprinnelige SEFRAK-registreringen, og er i god stand. Foto J.C. Eldal/NIKU 2010

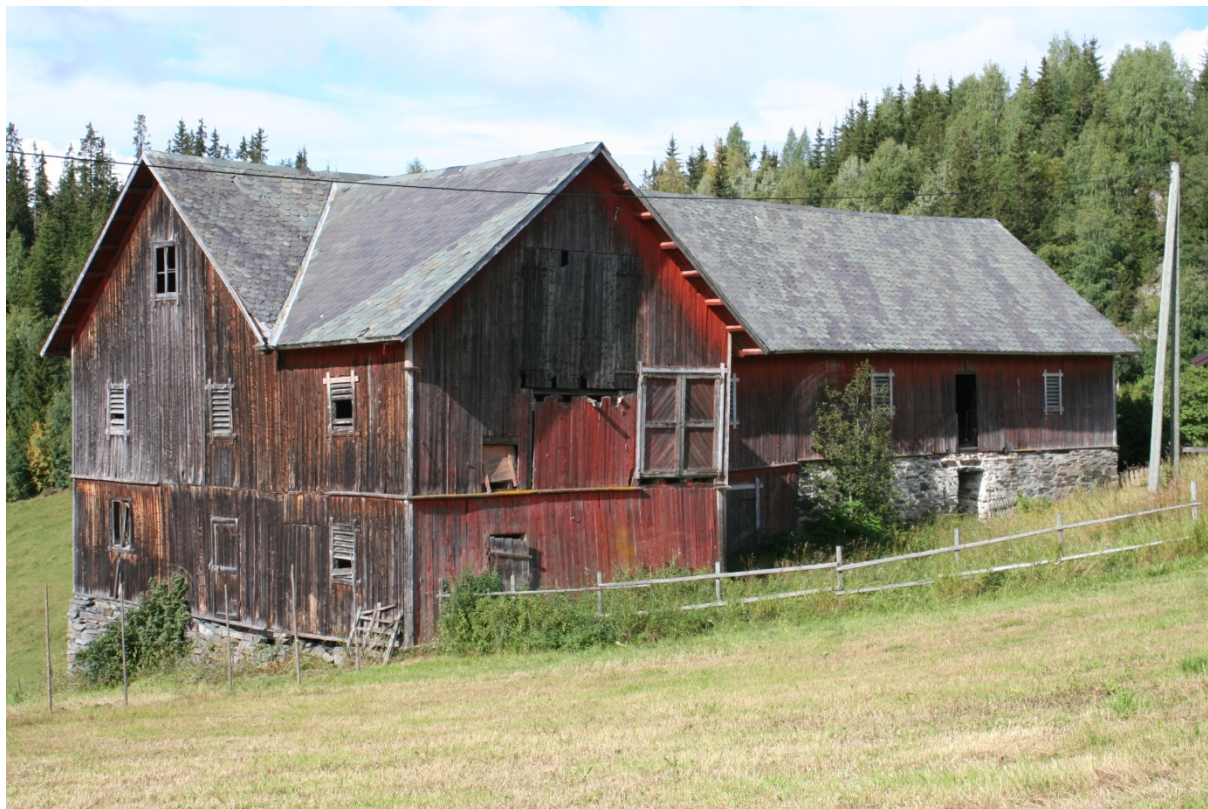
05420012060: De store driftsbygningene i landbruket, slik som denne kombinerte fjøs- og låvebygningen i Nord-Aurdal, har høyest tapsandel i denne undersøkelsen. 33 % er gått tapt i perioden etter den opprinnelige SEFRAK-registreringen. Funksjonstømming på grunn av omlegging av landbruksdriften gir lavere motivasjon for vedlikehold og bevaring. Foto J.C. Eldal/NIKU 2010

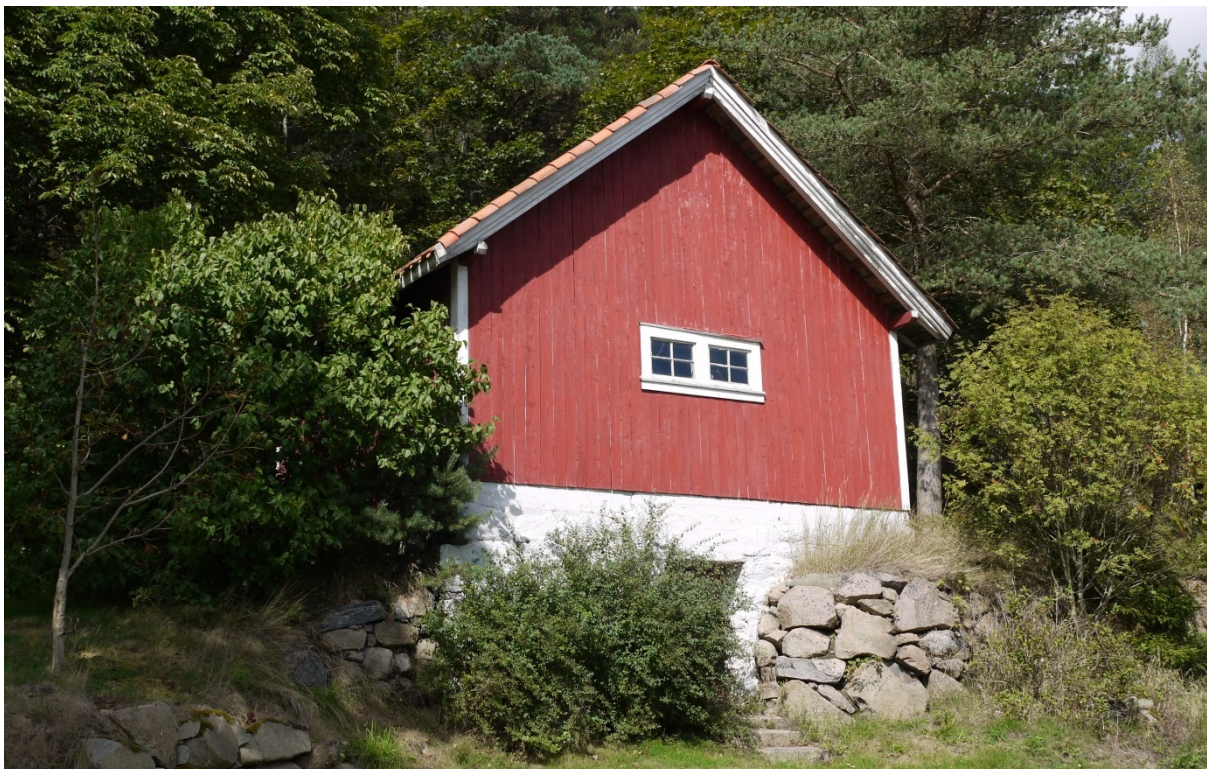
01150102014: Jordkjellere som ligger perifer på gården er utsatt for tap og forfall, mens kjellere som ligger i tilknytning til gårdstunet har større brukspotensial og dermed bedre odds for bra vedlikehold, slik som denne potetkjelleren i Sarpsborg kommune. Foto: Å. Dammann/NIKU 2014

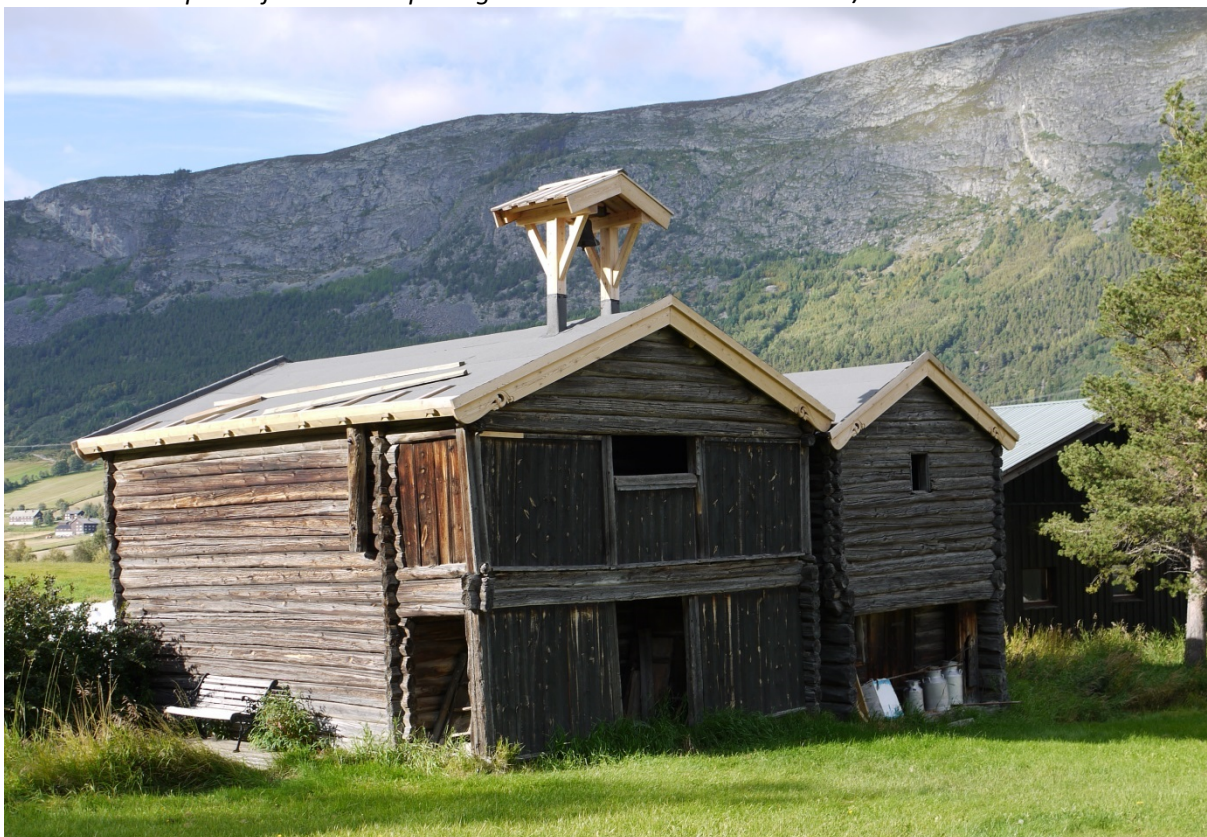
05130001049: Stabbur og loft er statusbygninger på gårdstunet og har gjennomsnittlig bedre vedlikehold enn de andre typene av mindre uthus som ligger i tilknytning tunet. Her er takene fornyet etter stormen Dagmars herjinger i Skjåk i julen 2011. Foto: Å. Dammann/NIKU 2012

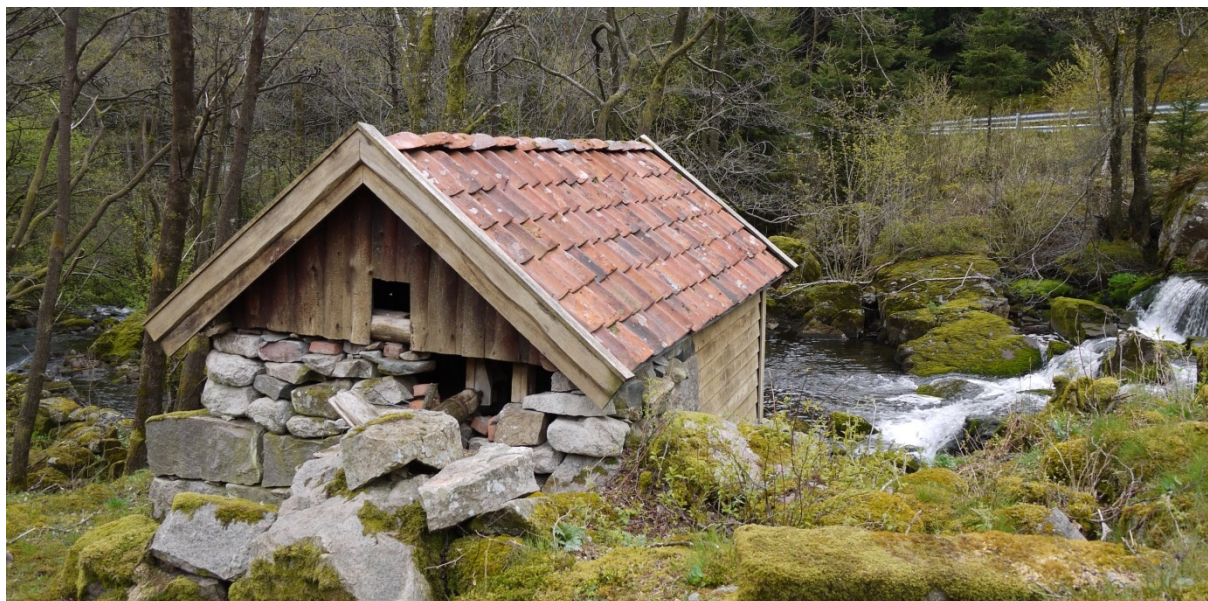
11020031108: Bekkekvern og -sag i tilknytning til gårdsbruk er spesielt utsatte bygninger, på grunn av funksjonstømming. Dette kvernhuset i Sandnes er fint istandsatt. Foto: J. Sognnæs/NIKU 2012

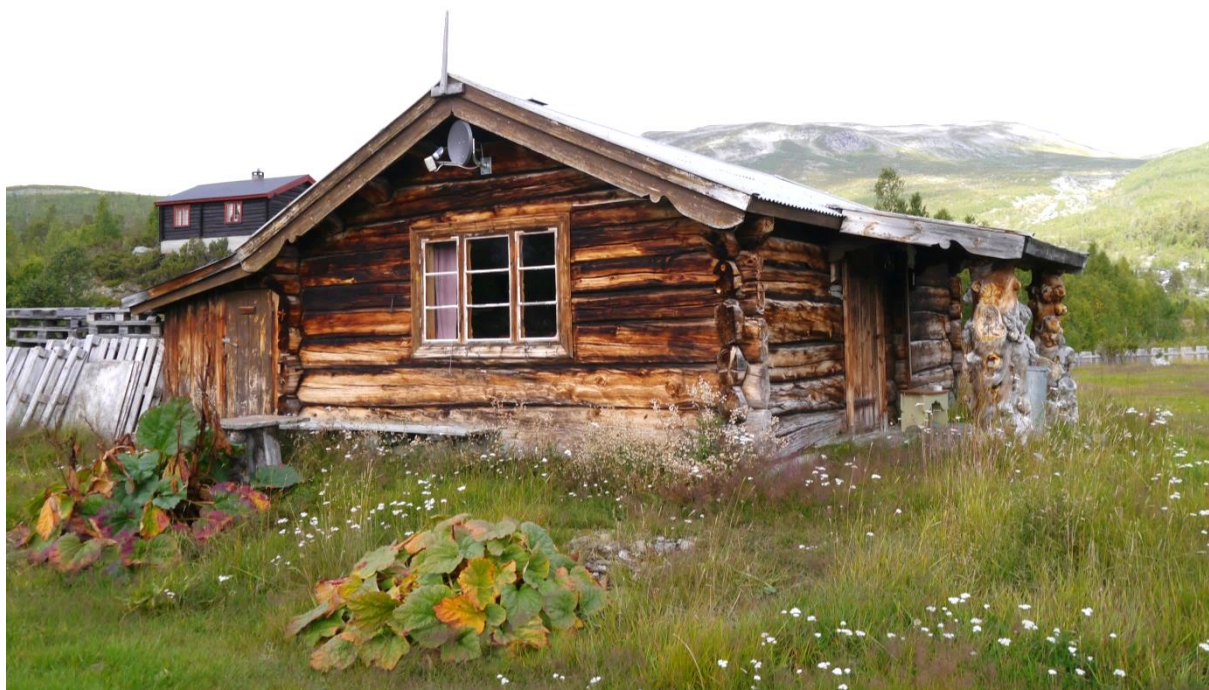
05130011042: Stølsdriften er marginalisert og mange seterområder er i dag fritidslandskap. Flere av seterbuene brukes som feriehytter, som i denne setergrenden i Skjåk. Foto: K. Fageraas/NIKU 2012

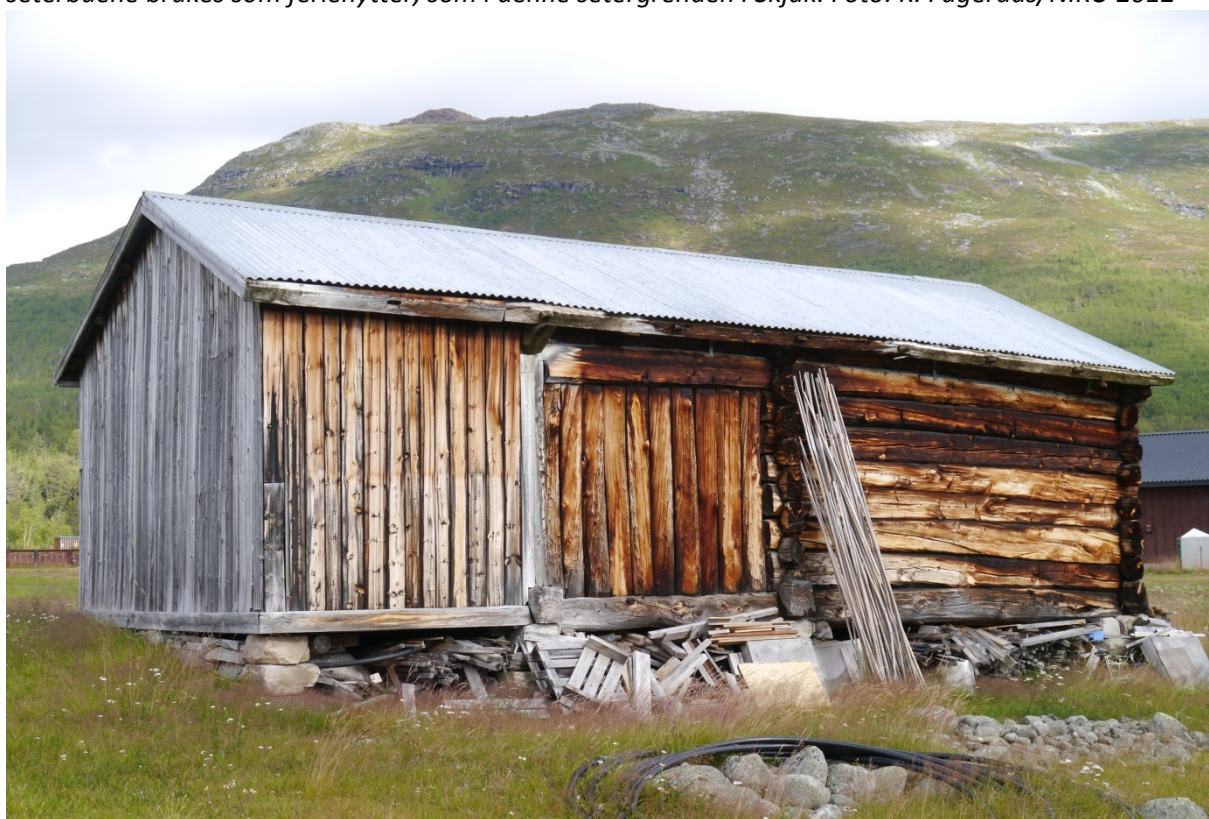
051300110043: Uten seterdrift og dyrehold i seterområder og utmark vil uthusene være mer utsatt for tap og forfall enn seterbuene og selene i årene som kommer. Foto: K. Fageraas/NIKU 2012

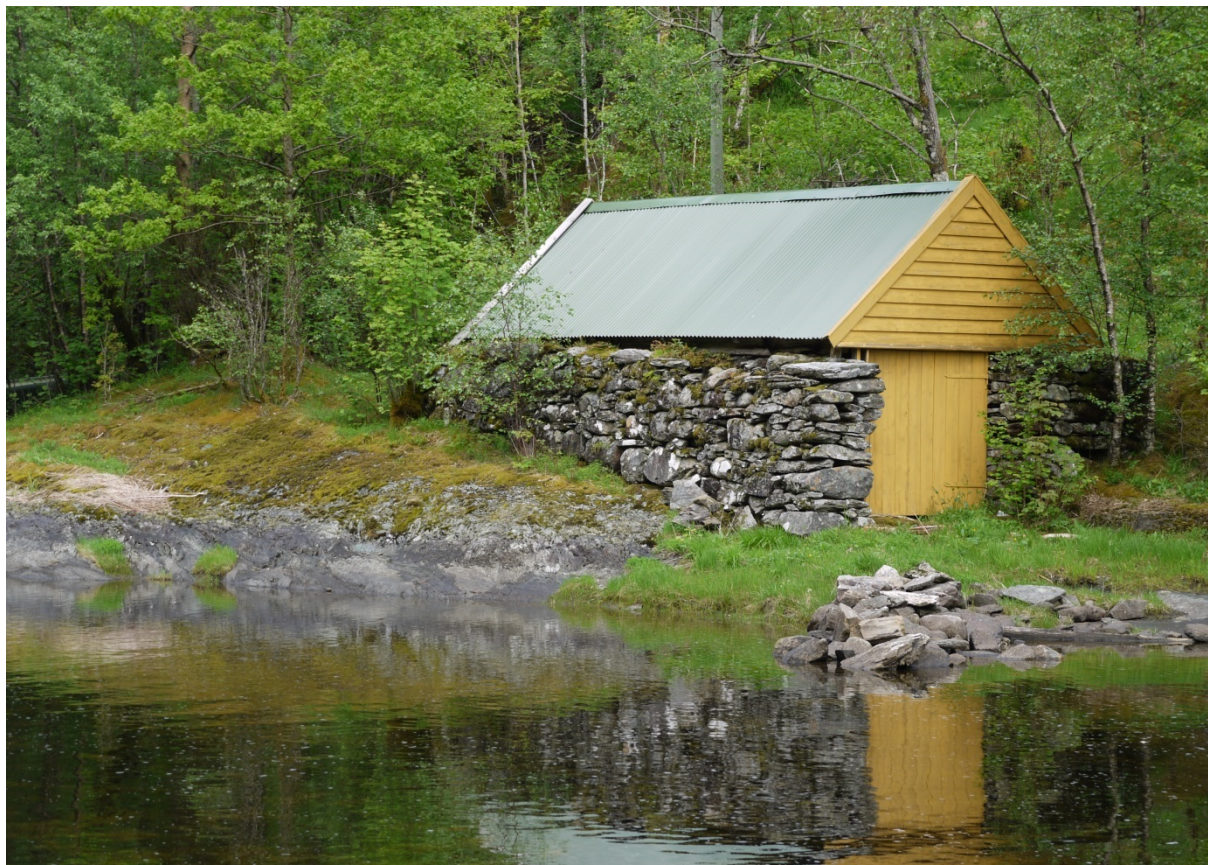
12420002045: Naust og sjøhus utgjør kun 4 % av de undersøkte bygningene. 22 % er tapt, noe som ikke avviker mye fra gjennomsnittstapet i undersøkelsen. Endret kommunikasjonsmønster fra båt til bil er en viktig begrunnelse for å følge tapsutviklingen for denne bygningsgruppen nøye, selv om fritidsbruk gjør at mange naust og sjøhus fortsatt holdes i hevd. Foto: Å. Dammann/NIKU 2014

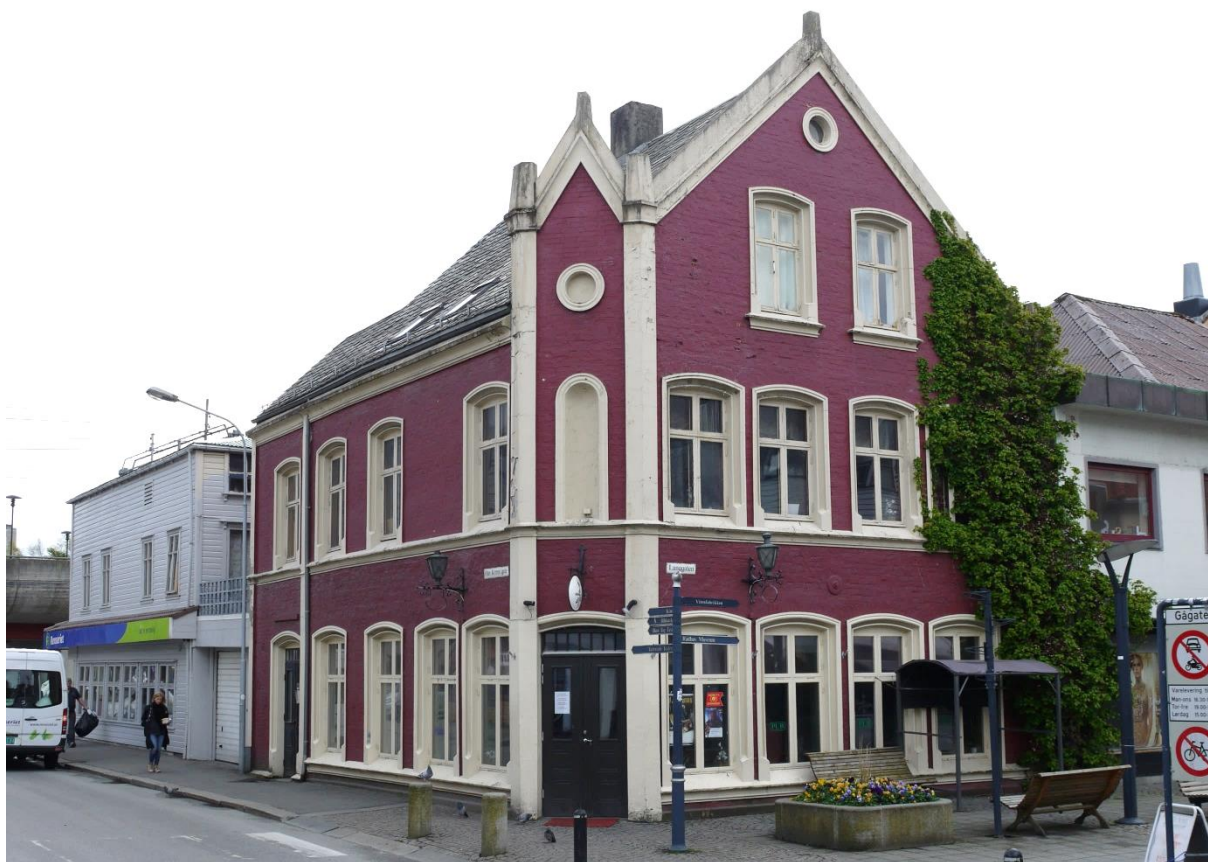
11020001109: Undersøkelsen omfattet 255 bygårder i 1. omdrev (2 % av de undersøkte). 16 % er tapt. Tilstanden for de 214 gjenstående er god, og en stor andel er endret (67 %). Forretningsgården i Sandnes sentrum er tilbakeført til eldre uttrykk og registrert med C-endring. Butikkvinduene i første etasje er skiftet ut med vinduer i samme stil som i etasjene over. Foto: Å. Dammann/NIKU 2012

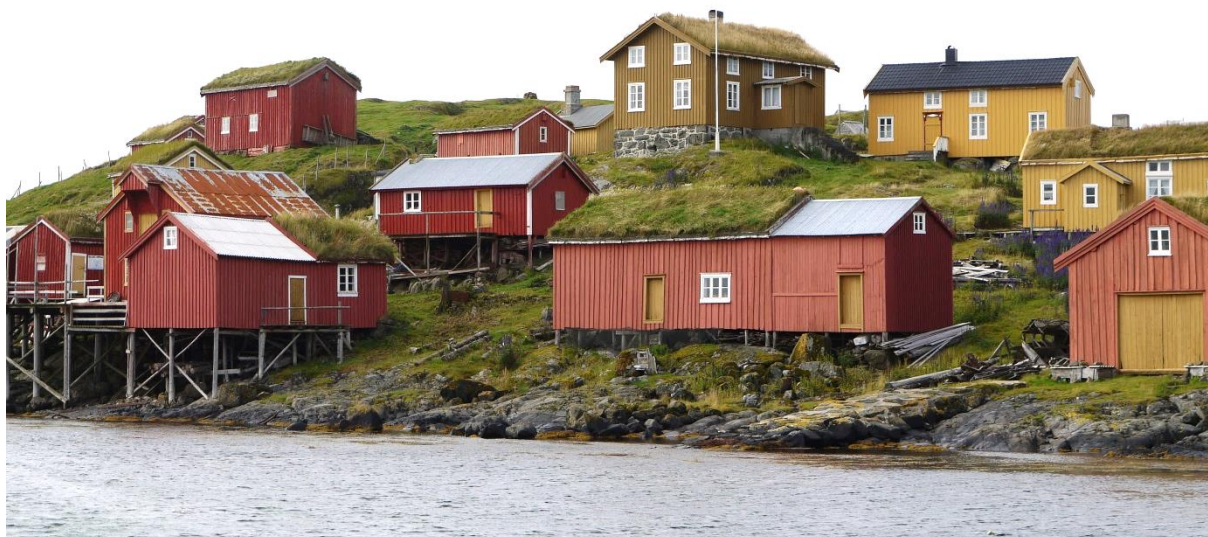
18150110059-083: På Skjærvær i Vega verdensarvområde er åtte av SEFRAK-bygningene fredet. I fredningsvedtaket tillates bygningsendringer dersom endringene innebærer tilbakeføring til opprinnelig eller tidligere situasjon. Foto: Å. Dammann/NIKU 2013
