## GAMLE HUS DA OG NÅ

Status for SEFRAK-registrerte bygninger i 18 kommuner  
Sammendragsrapport for Riksantikvarens  
miljøovervåkingsprogram 2000-2014

Tittel Gamle hus da og nå Status for SEFRAK-registrerte bygninger i 18 kommuner Sammendragsrapport for Riksantikvarens miljøovervåkingsprogram 2000-2014	Rapporttype/nummer NIKU Rapport 82	Publiseringsdato 15.12.2015
	Prosjektnummer 1020392	Sider 62
	Avdeling Bygning	Tilgjengelighet Åpen
Forfatter(e) Dammann, Åse	ISSN 1503-4895 ISBN 978-82-8101-225-7	Periode gjennomført 2015
	Forsidebilde 20110004046: Kautokeino. Foto: Å. Dammann/NIKU 2010 15480001236: Fræna. Foto: K. Fageraas/NIKU 2010 19020116027: Tromsø. Foto: Å. Dammann/NIKU 2011 08210004052: Bø i Telemark. Foto: Å. Dammann/NIKU 2014

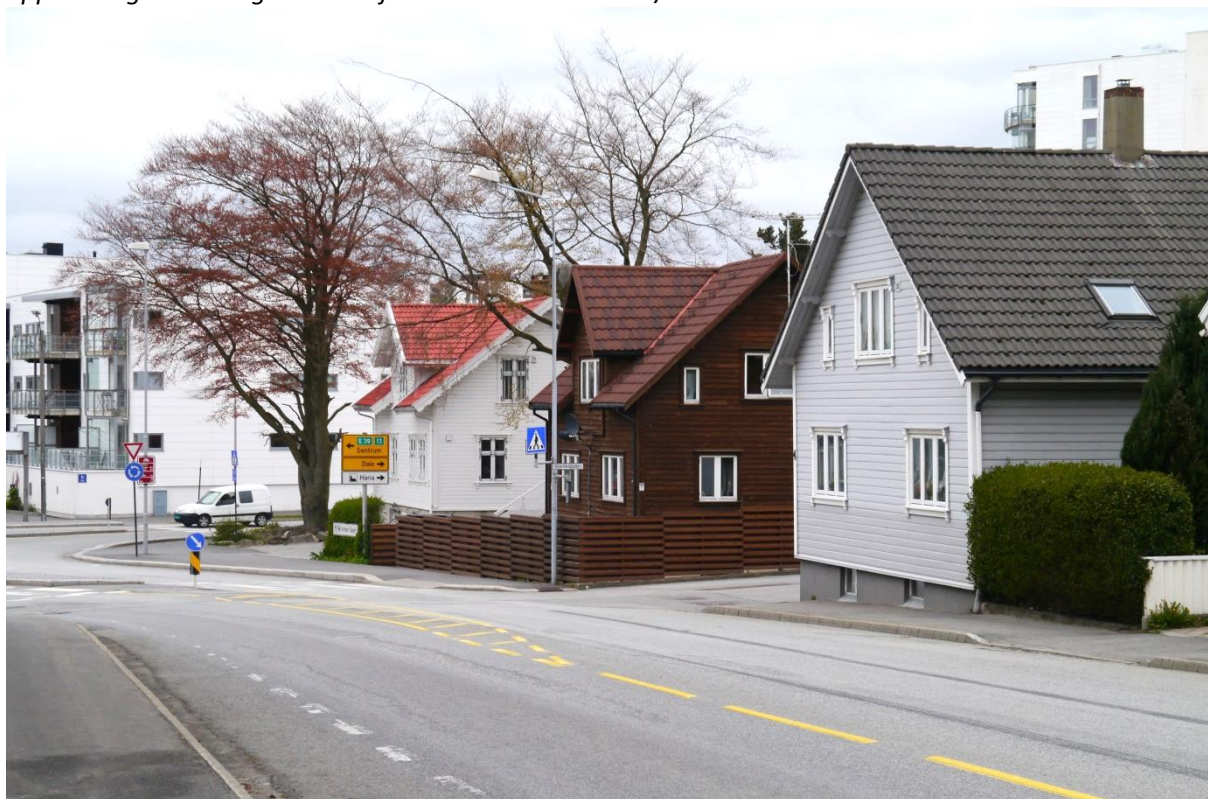
11020017056, 057: Fire tettsteder utenfor Sandnes sentrum, Figgjo, Hana, Hommersåk og Dale, er nevnt i Kommunedelplan for kulturminner som områder med spesielle utfordringer. I Hana vil utfordringen være å ivareta kulturminnene i senterutviklingen. Foto: M.S. Sandsund/NIKU 2012

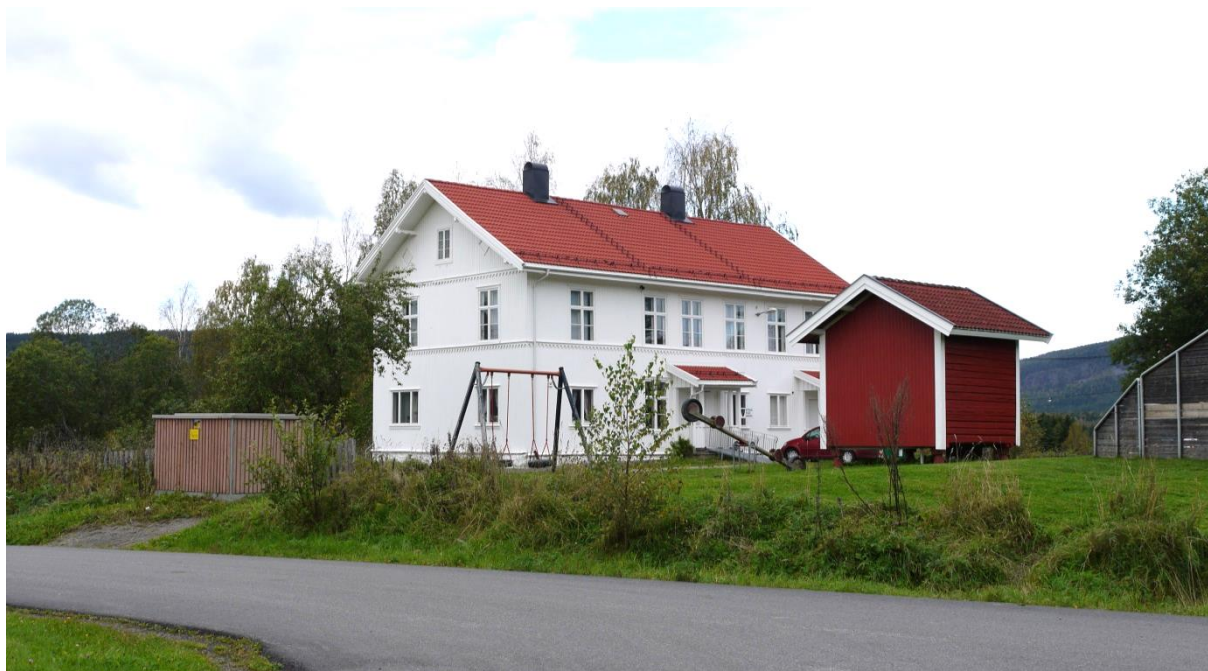
02330018031: Hage skole i Nittedal er bygd ca 1870-1880. Tapsandelen for fellesskapets bygninger er marginalt lavere enn for de øvrige SEFRAK-bygningene. Foto: Å. Dammann/NIKU 2011

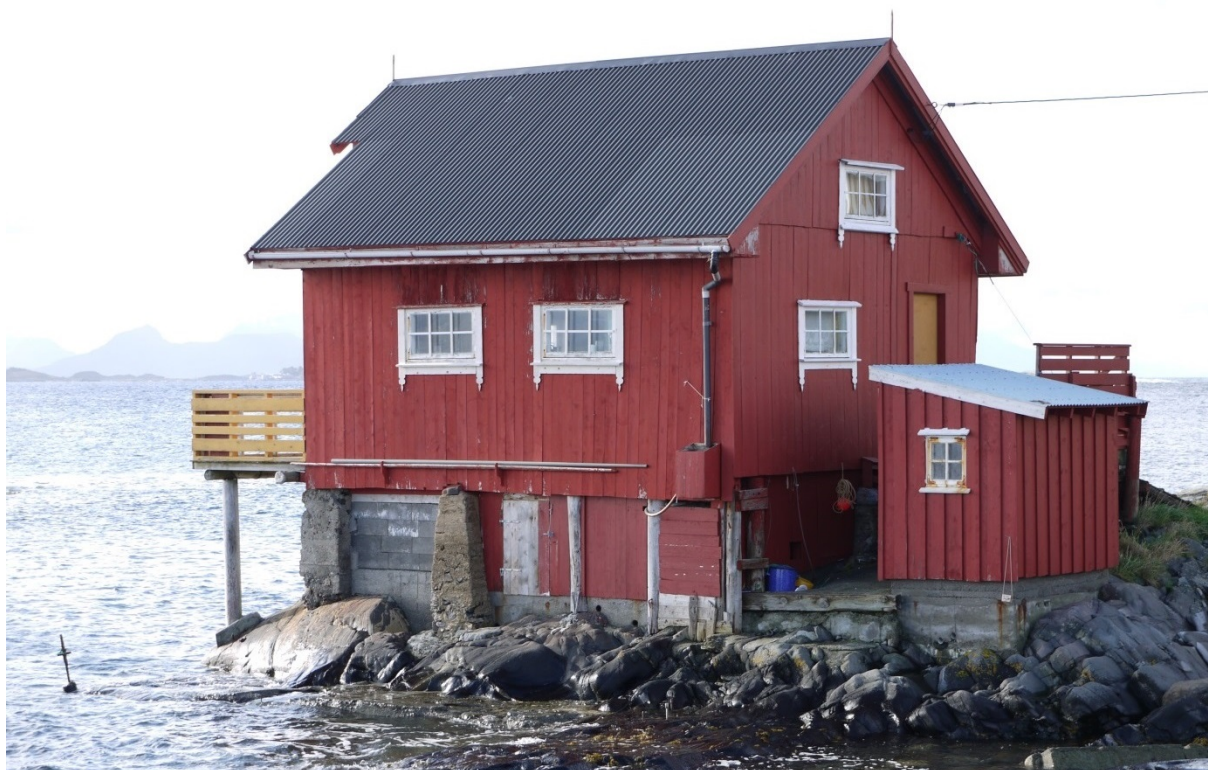
1548019063: Øyværene Søndre og Nordre Bjørnsund i Fræna kommune er fraflyttet, men bygningene i de tidlige fiskeværerne holdes i hevd som fritidseiendommer. Foto: K. Fageraas/NIKU 2010

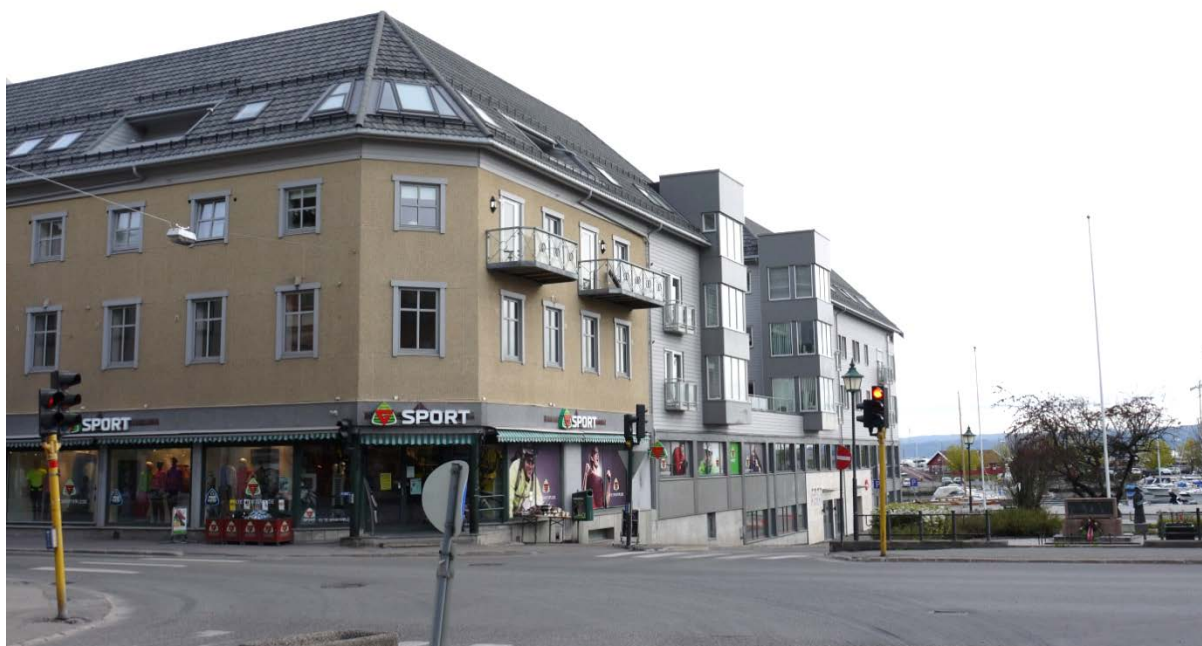
07020104004: Byene er pressområder pga utbygging, fornying og sanering. Sentrumsområdene er særlig utsatt, og kommunale kulturminneplaner er viktige virkemidler for å ta vare på den historiske profilen. Undersøkelsen viser at SEFRAK-bygninger med kommunalt vern har lavere tapsandel enn de øvrige undersøkte. Bildet ovenfor er fra sentrum av Holmestrand. Foto Å. Dammann/NIKU 2014

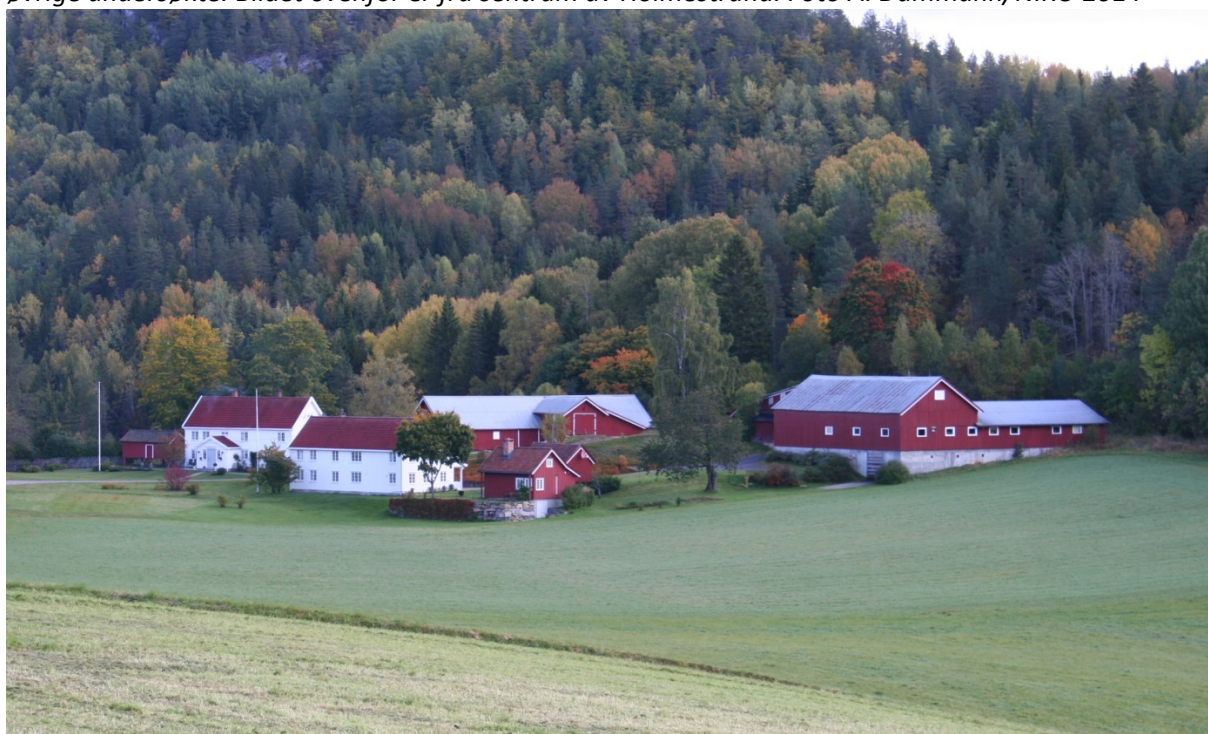
09110106036-040: De store kombinerte driftsbygningene på gårdstunene er karakteristiske innslag i jordbrukslandskapet, slik som her i øvre del av Gjerstad. Funksjonstømming pga omlegging av landbruksdriften, i kombinasjon med dyrt vedlikehold pga størrelsen, gjør at denne bygningstypen er spesielt utsatt. Bevaring av slike gårdstun kan kreve særskilte tiltak. Foto J.C. Eldal/NIKU 2010
