B. 359. Røros. Nedre Flanderborg 1

Farger og materialbruk på uthusene

Rapport nr: 11/2016

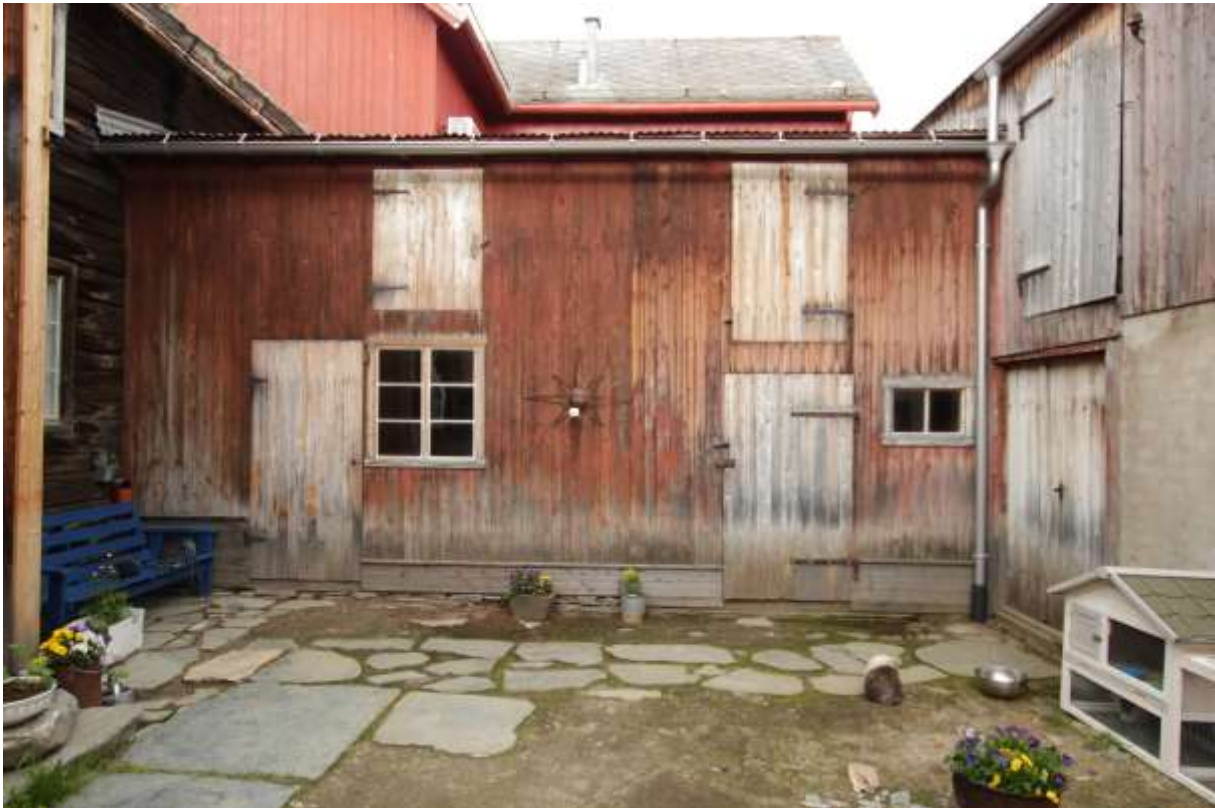
Figur 1. Røros. Nedre Flanderborg 1. Uthuset mot øst. Foto J. Brønne. 13.6.16.

Vinduene og vindusgeriktene i uthuset mot øst har opprinnelig vært malt hvite med linoljemaling.

4.4 Vinduer og vindusgerikter i uthuset mot øst

Males hvite med linoljemaling.

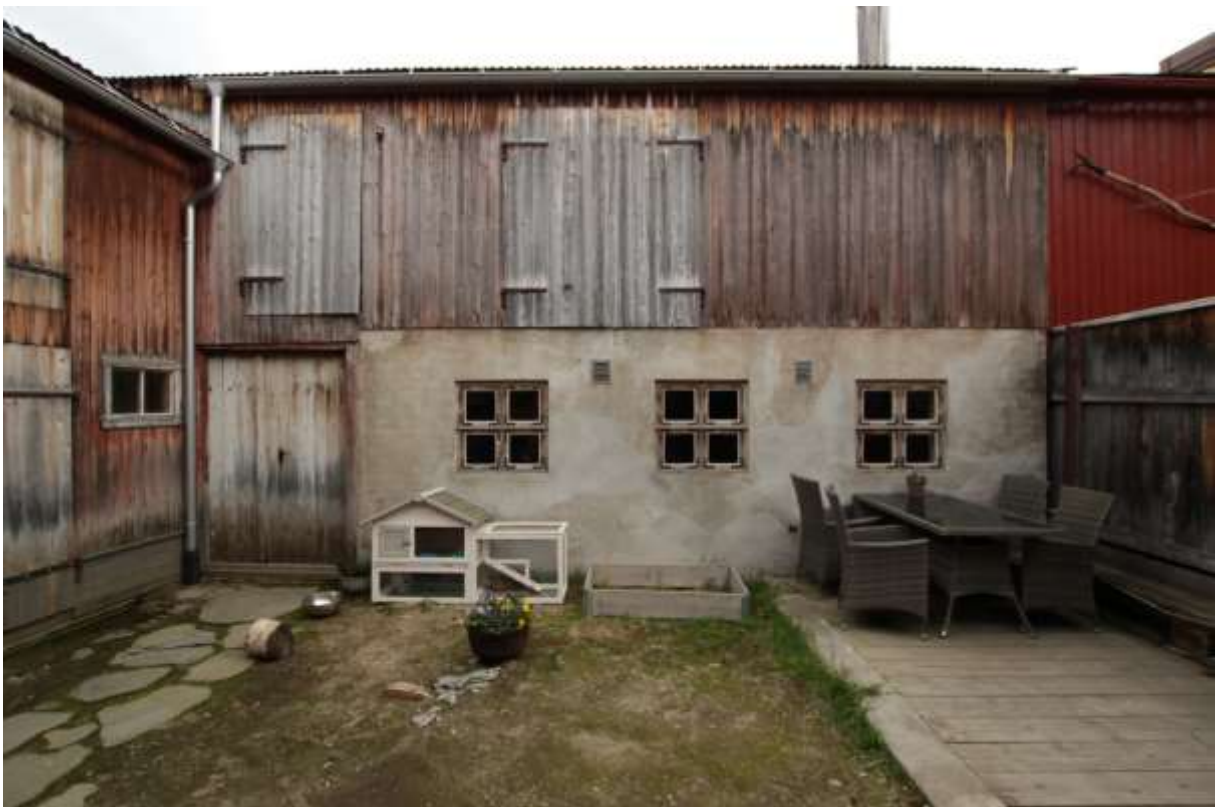
Figur 2. Røros. Nedre Flanderborg 1. Uthuset mot syd. Foto J. Brønne. 13.6.16.

Dørgeriktene på døra i 1. etasje i uthuset mot syd har tidligere vært malt med rød jernoksid (Engelsk rød) linoljemaling.

Vinduene i uthuset mot syd har opprinnelig vært malt lys grå med linoljemaling.

4.2 Dørgerikt, uthuset mot syd

Males rød jernoksid med linoljemaling. NCS S 4550-Y80R

4.5 Vinduer i uthuset mot syd

Males grå med linoljemaling. NCS S 3000-N

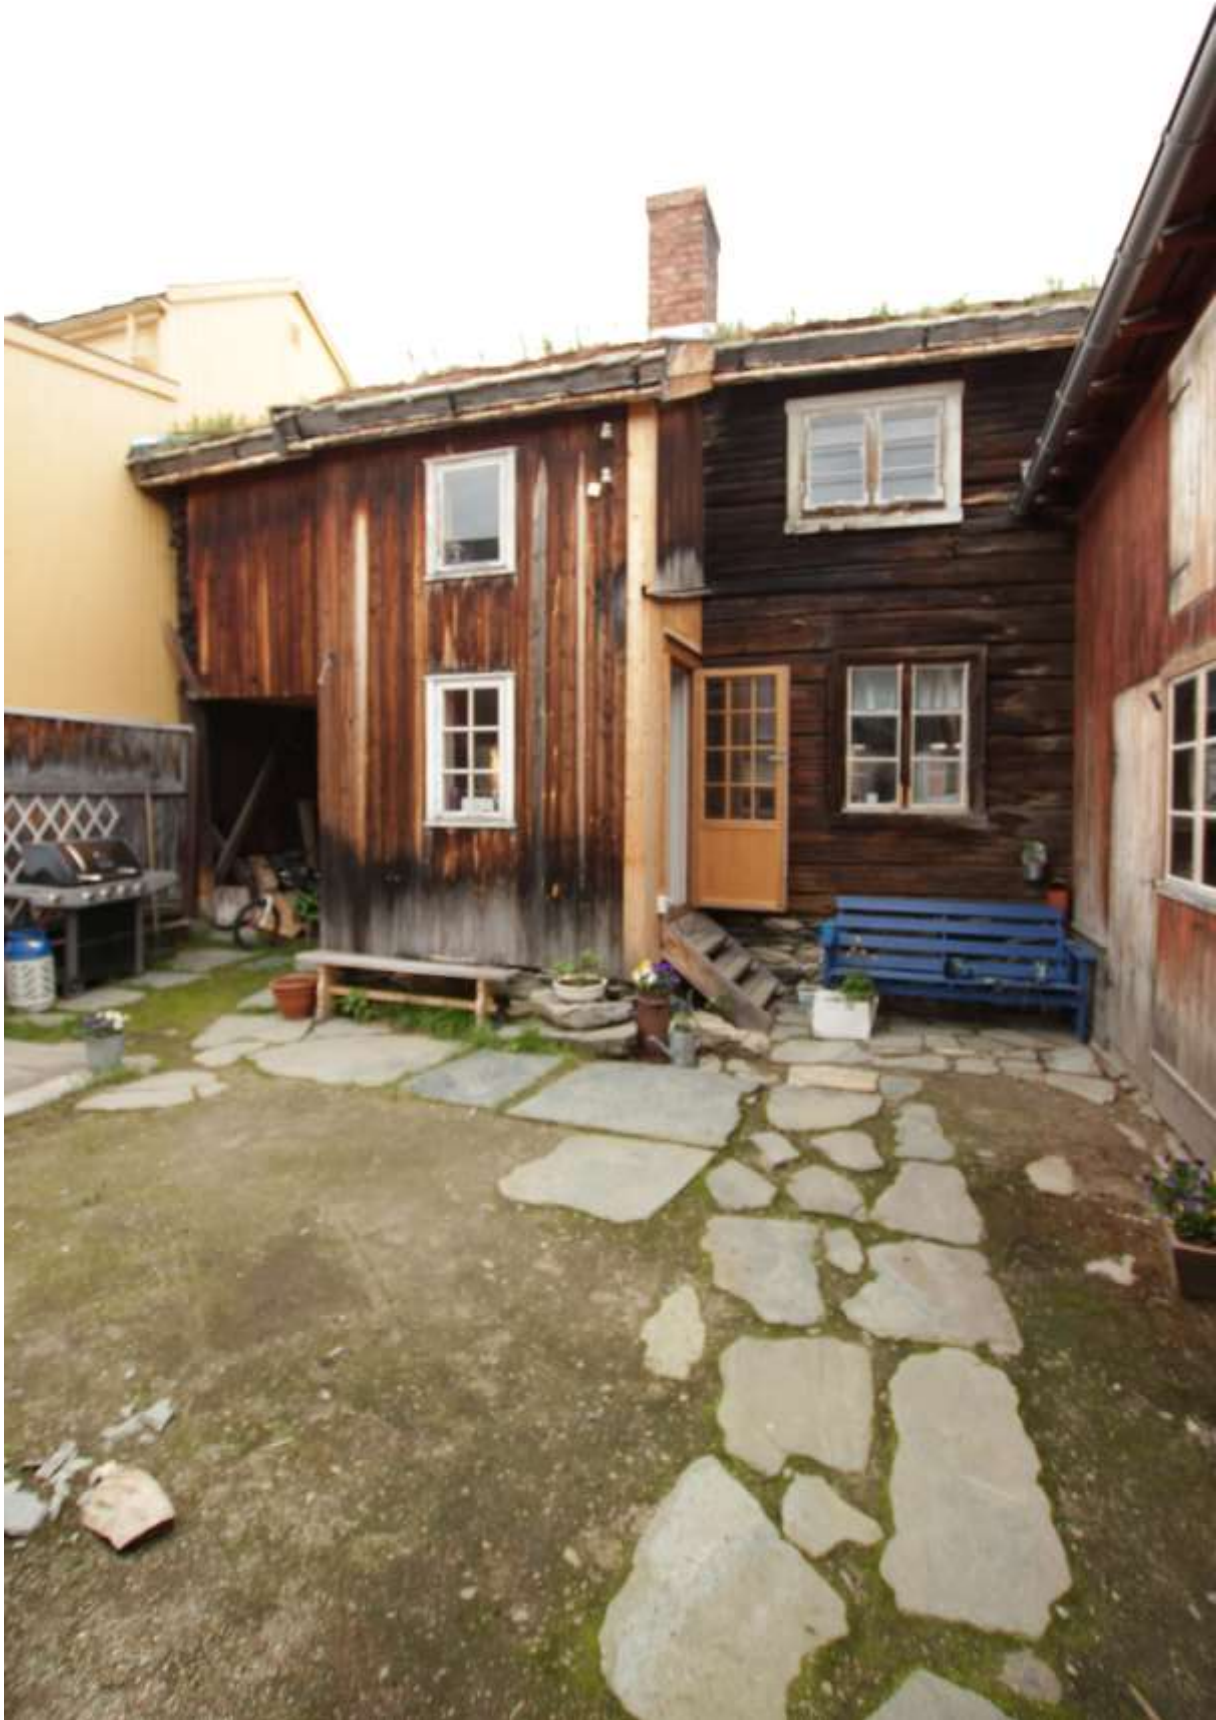
Figur 3. Røros. Nedre Flanderborg 1. Hovedbygningen sett mot nord. Foto J. Brønne. 13.6.16.

4.6 Vinduene i hovedbygningen, bortsett fra vinduet i 1. etasje mot stua

Males hvite med linoljemaling.

4.7 Vinduet i hovedbygningen mot stua i 1. etasje

Skal stå ubehandlet.

4.8 Nytt og gammelt panel i hovedbygningen, og dør til kjøkkenet

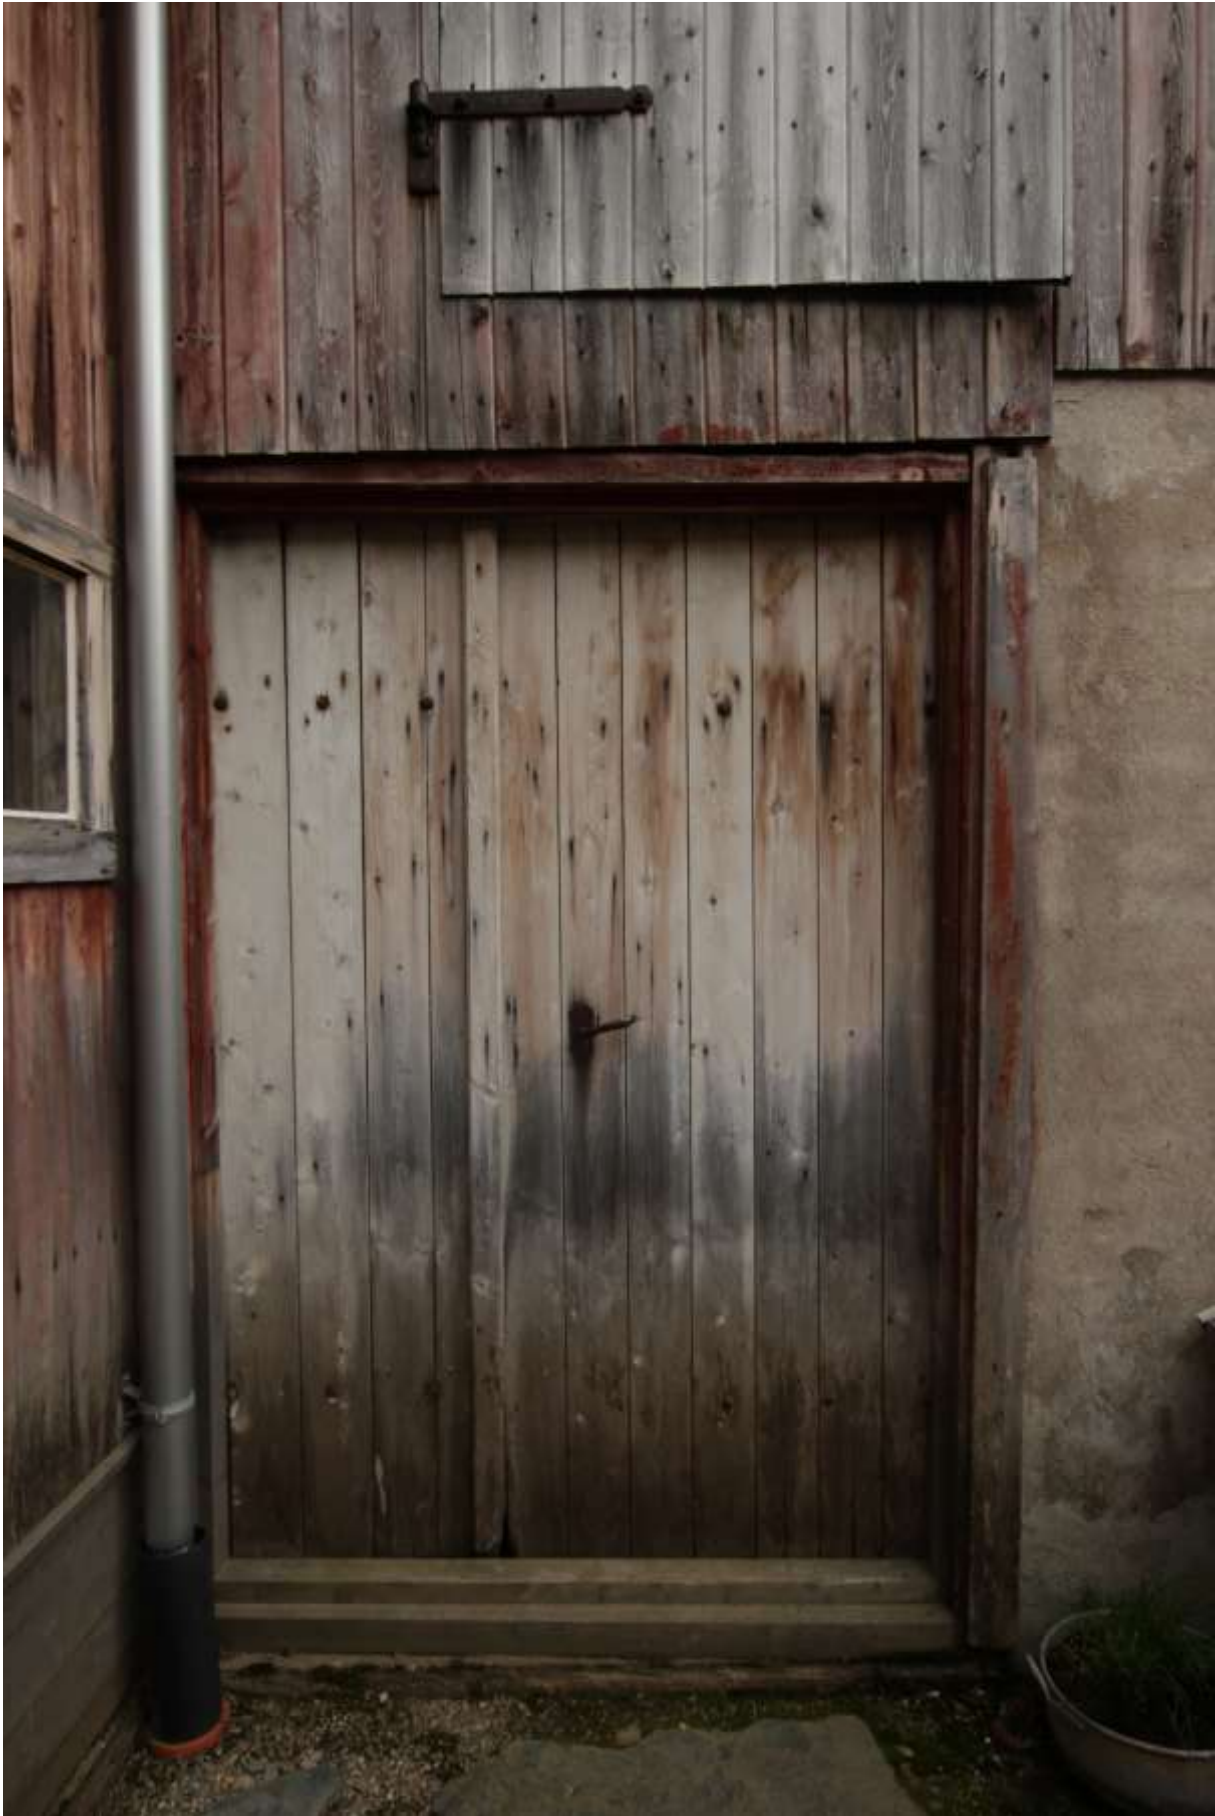
Figur 4. Røros. Nedre Flanderborg 1. Dør i 1. etasje i søndre uthus. Foto J. Brønne. 13.6.16.

Alle dører, i begge etasjer, på begge uthusene har opprinnelig vært malt hvite med linoljemaling.

4.3 Dører

Males hvite med linoljemaling.
