STATUS FOR VERNEVERDIGE KULTURMINNER I UTVALGTE KOMMUNER

Riksantikvarens miljøovervåkingsprogram 2015-2019
Nittedal kommune
Akershus fylke 2016

Tittel Status for verneverdige kulturminner i utvalgte kommuner Riksantikvarens miljøovervåkingsprogram 2015-2019 Nittedal kommune Akershus fylke 2016	Rapporttype/nummer NIKU Rapport 87	Publiseringsdato 27.06.2016
	Prosjektnummer 1020723	Sider 40
	Avdeling Bygning	Tilgjengelighet Åpen
Forfatter(e) Dammann, Åse	ISSN 1503-4895 ISBN 978-82-8101-231-8	Periode gjennomført 2016-2017
	Forsidebilde Damanlegget i Rotnesfossen er ett av 43 kulturminner som er prioritert i Nittedal kommunes kulturminneplan, på grunn av svært høy lokal verdi. Foto: ÅD/NIKU 2016

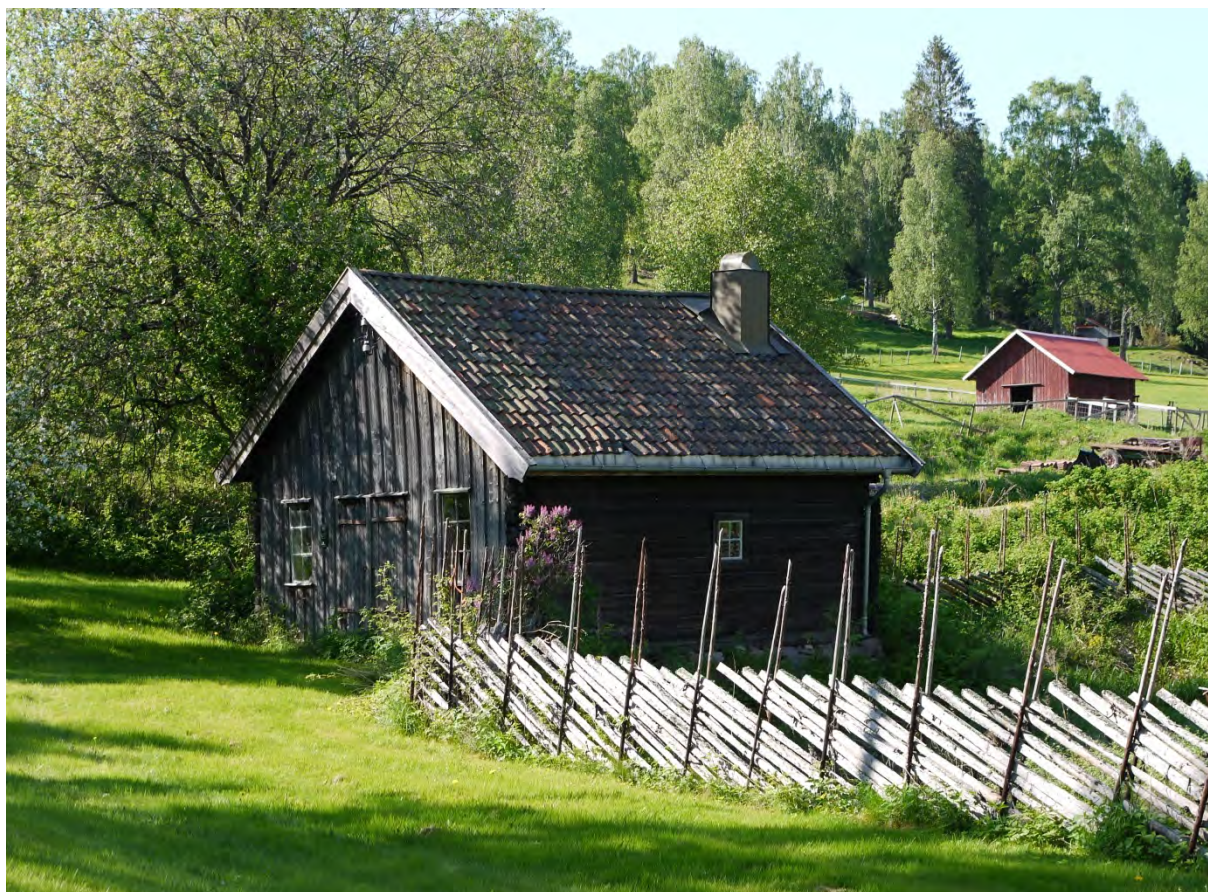
Smia på Rotnes bruk på bildet over er bygd på 1700-tallet. Både den, og smia på Hakadal verk (under til høyre) er registrert som uendret og intakt. Foto over (02330009040) under (02330017028): ÅD/NIKU 2016

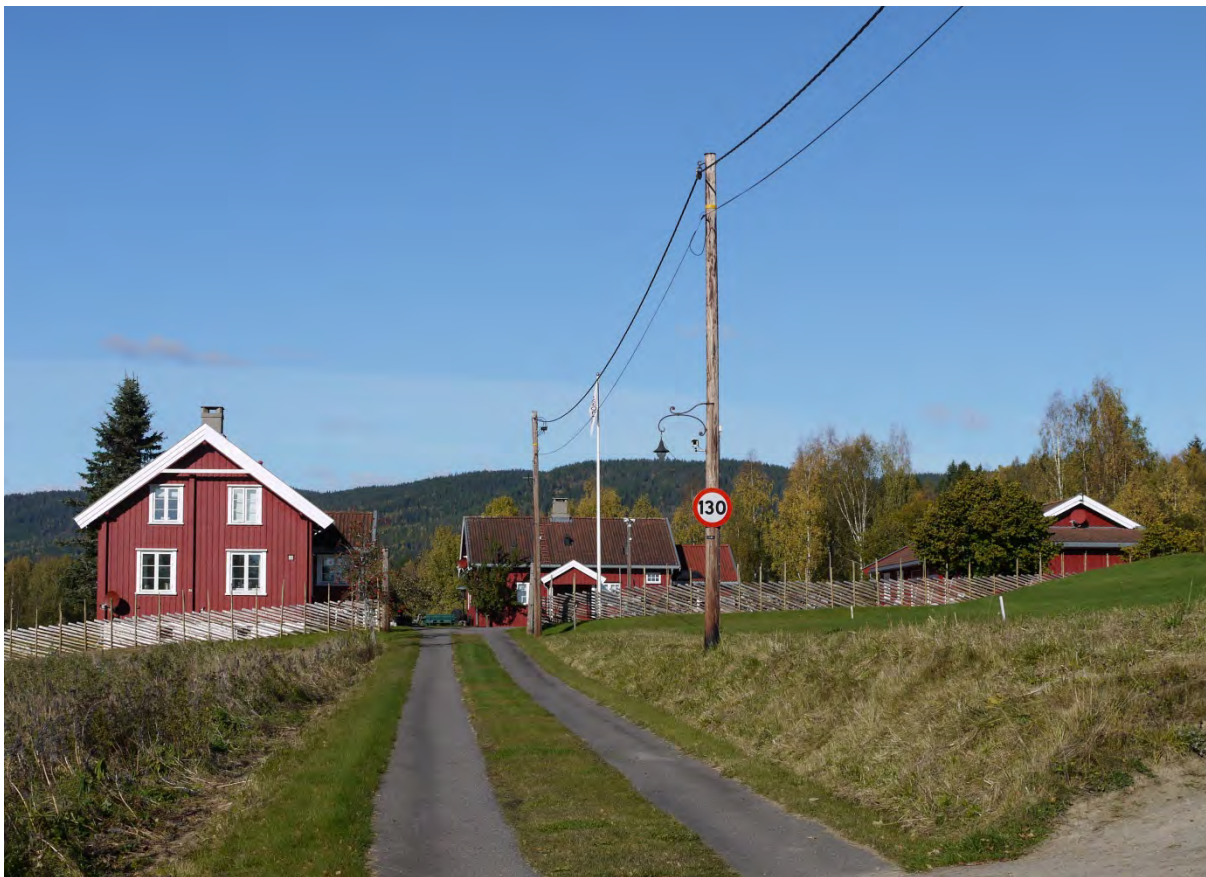
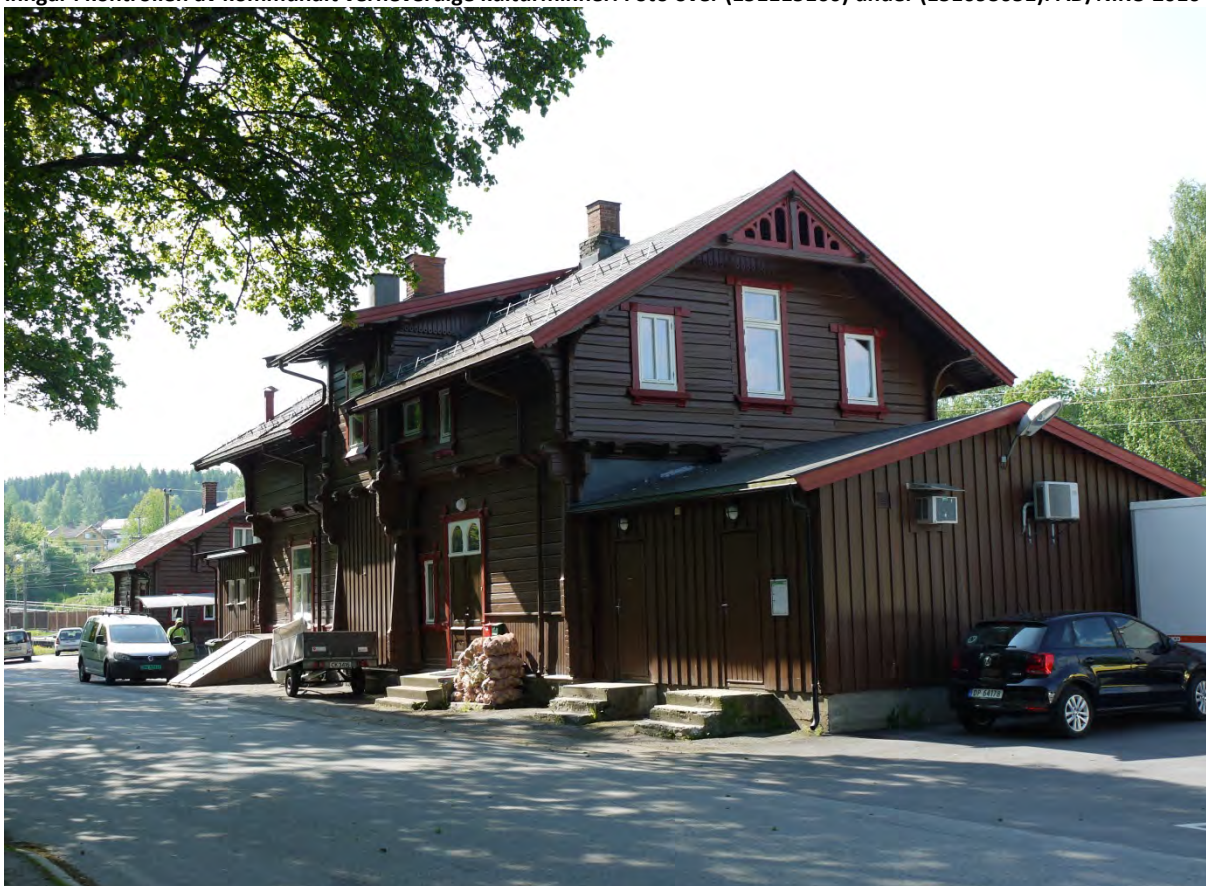
Bygningene på Bjørnholt ved Aas gård (over) og stasjonsbygningene på Hakadal stasjon (under) er regulert til bevaring og inngår i kontrollen av kommunalt verneverdige kulturminner. Foto over (151115160) under (151093051): ÅD/NIKU 2016

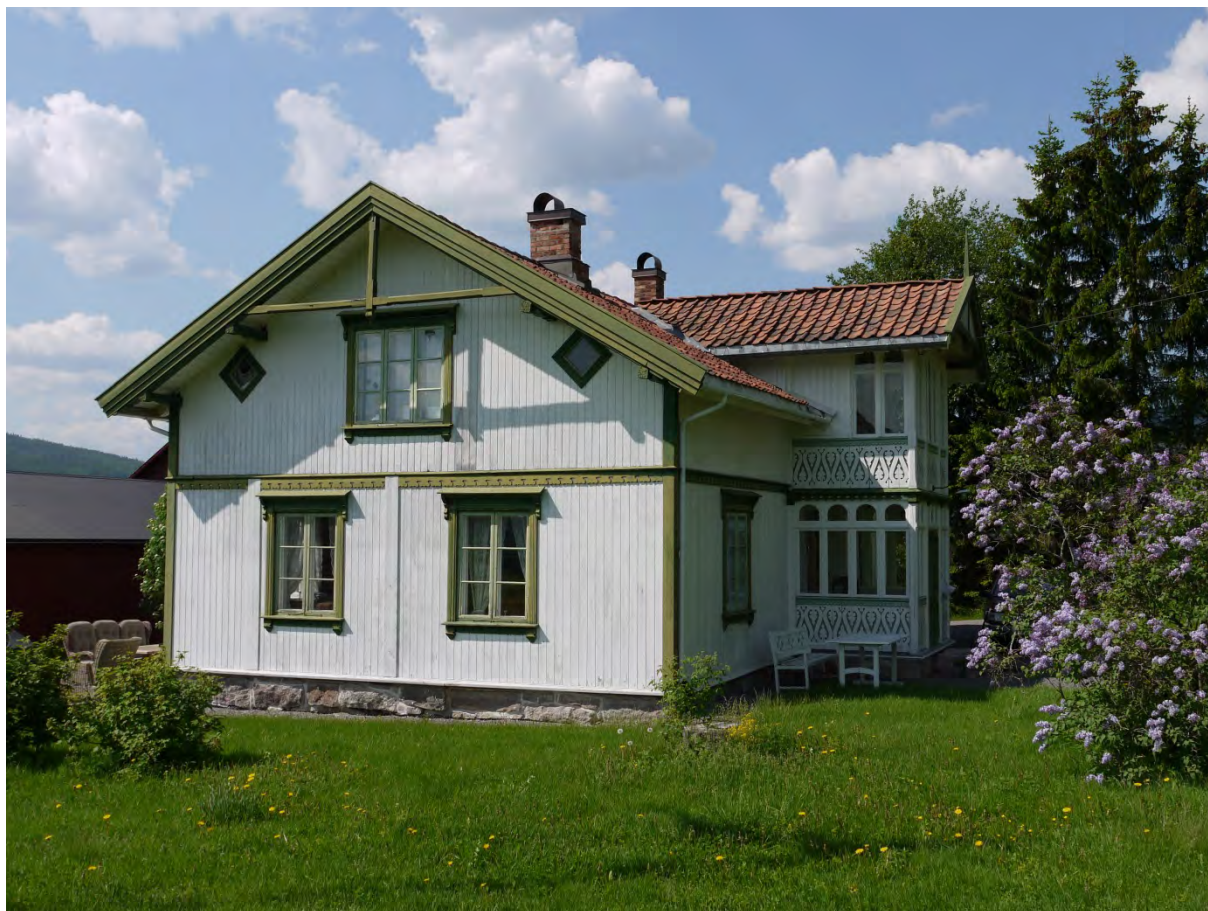
Hovedbygningen på Nordre Haug er én av 249 undersøkte SEFRAK-bygninger eldre enn 1900 i Nittedal. Bygningen er registrert som middels endret (B-endring) og tilbakeført til eldre uttrykk. Foto (02330018029): ÅD/NIKU 2016

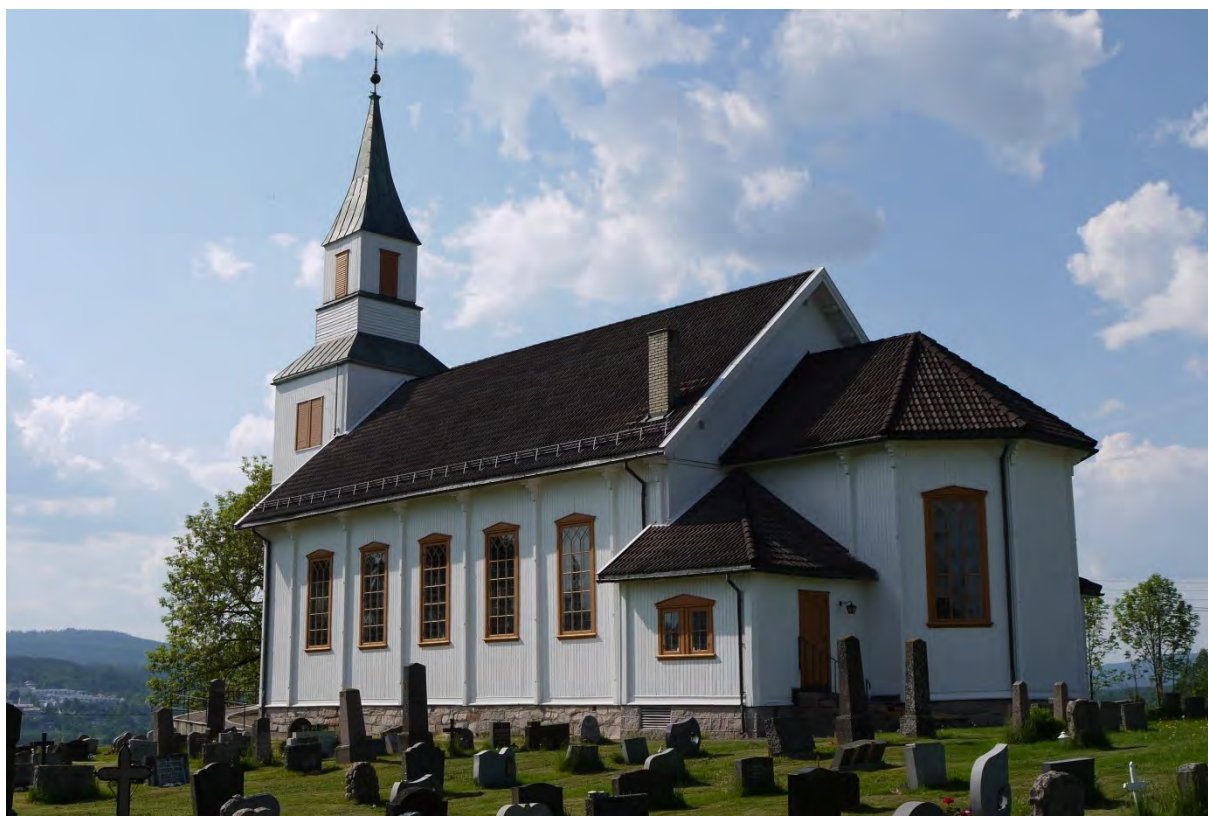
Nittedal kirke ble registrert med god bygningsteknisk tilstand (intakt).

Nittedal kirke er listeført av Riksantikvaren og underlagt særskilte saksbehandlingsregler. Foto: ÅD/NIKU 2016

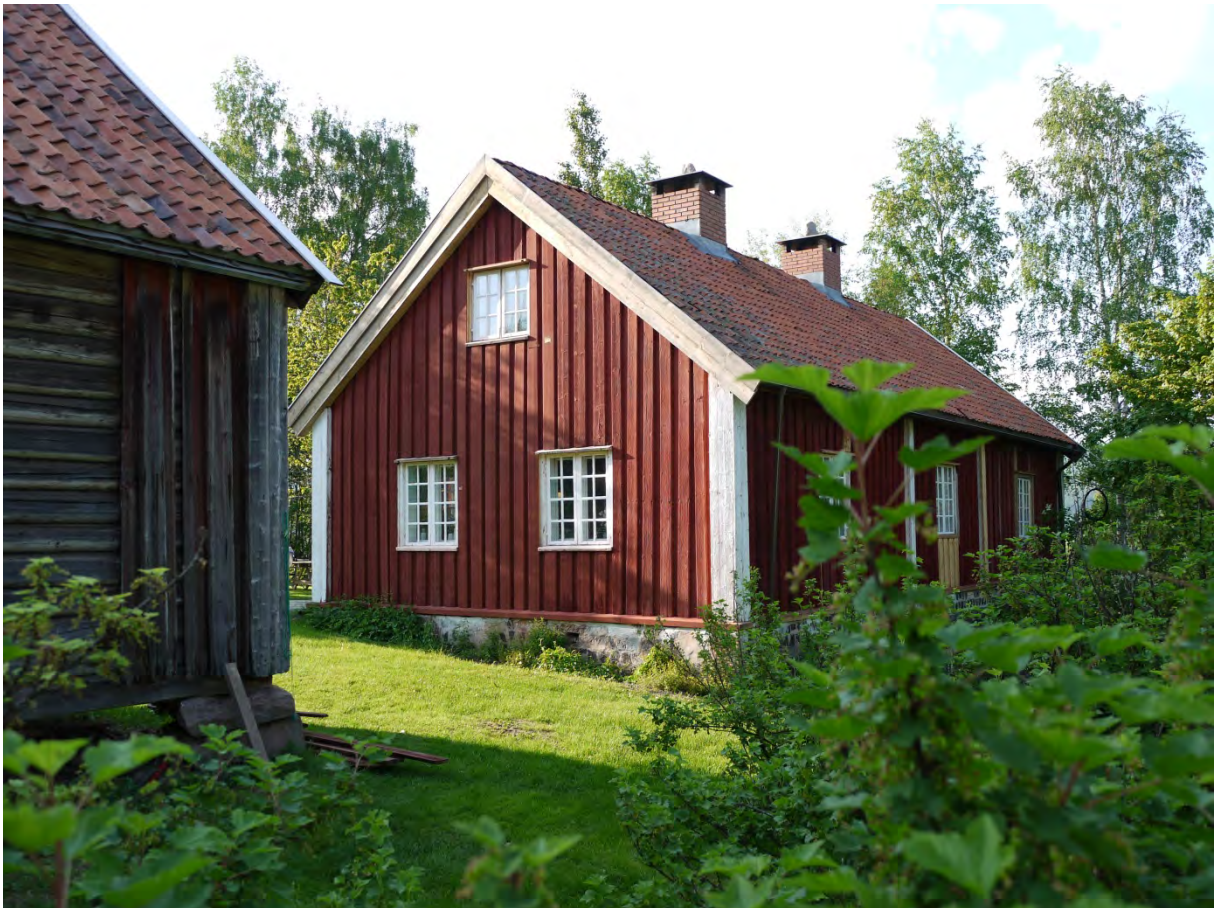
Uthusbygningen og våningshuset på Øvre Burås er prioritert i Nittedal kommunes kulturminneplan som kulturminner av svært høy verdi. Foto (02330017031-032): ÅD/NIKU 2016

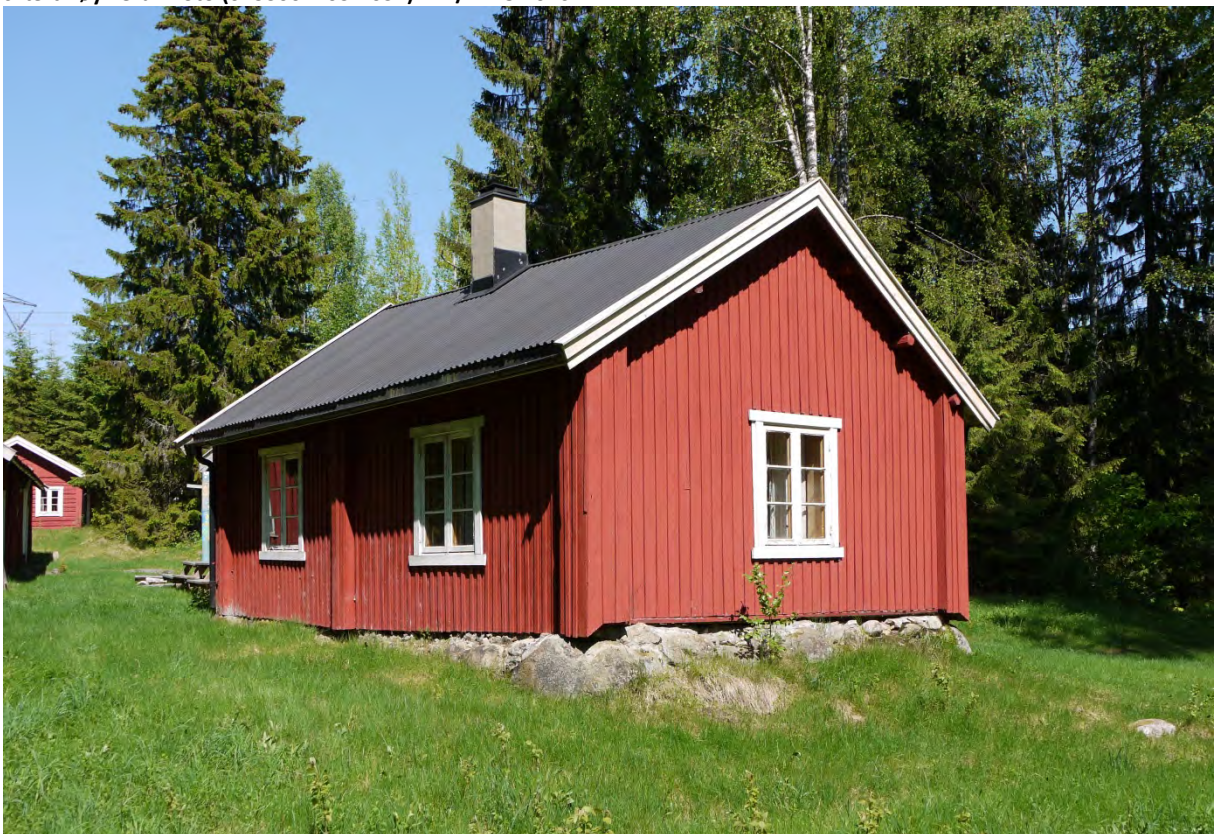
To SEFRAK-registrerte stuebygninger på markaplassen Jensrud er regulert til bevaring etter plan- og bygningsloven. Foto (02330009007): ÅD/NIKU 2016

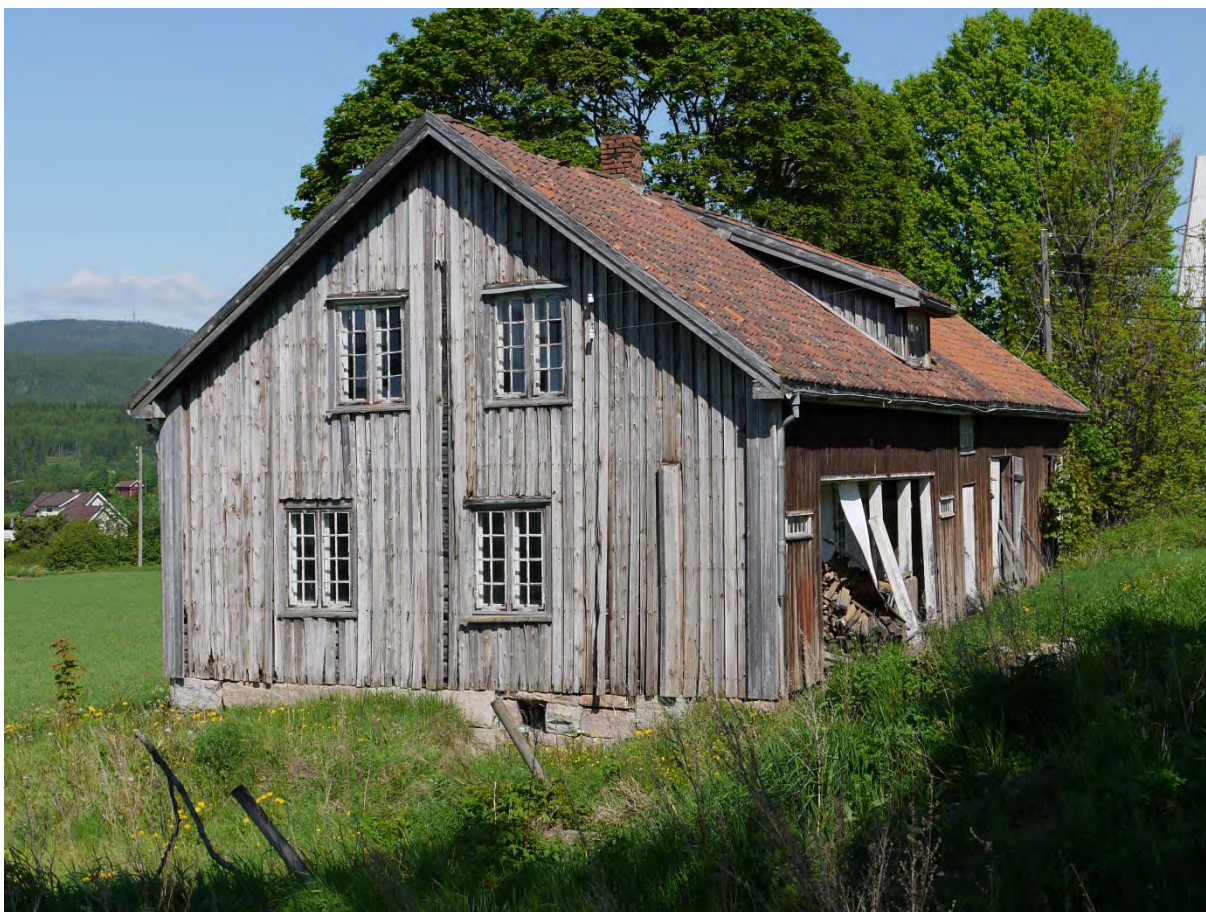
10 % av de kontrollerte SEFRAK-bygningene i Nittedal er registrert som truet/sterkt truet. Forfall på stående bygninger representerer et potensielt fremtidig tap. Foto (02330005015): ÅD/NIKU 2016

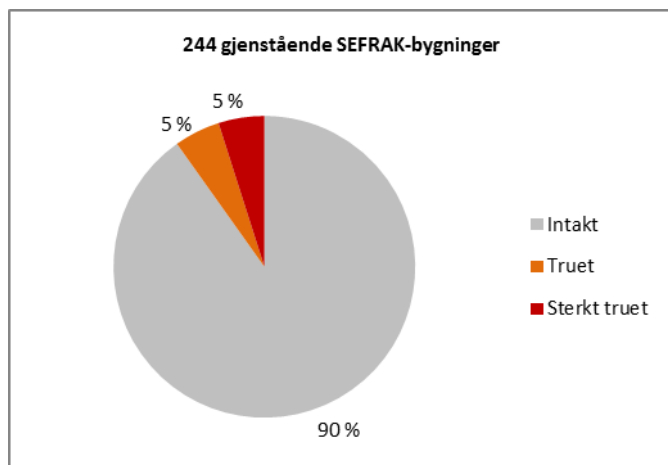
Av 244 gjenstående SEFRAK-bygninger i Nittedal er 5 % i dårlig teknisk tilstand (truet) og bærer preg av manglende vedlikehold over lengre tid. 5 % er i svært dårlig teknisk tilstand (sterkt truet). De øvrige 90 % er i normalt god tilstand.

Figur 4: Bygningsteknisk tilstand for gjenstående SEFRAK-bygninger. Nittedal 4. omdrev

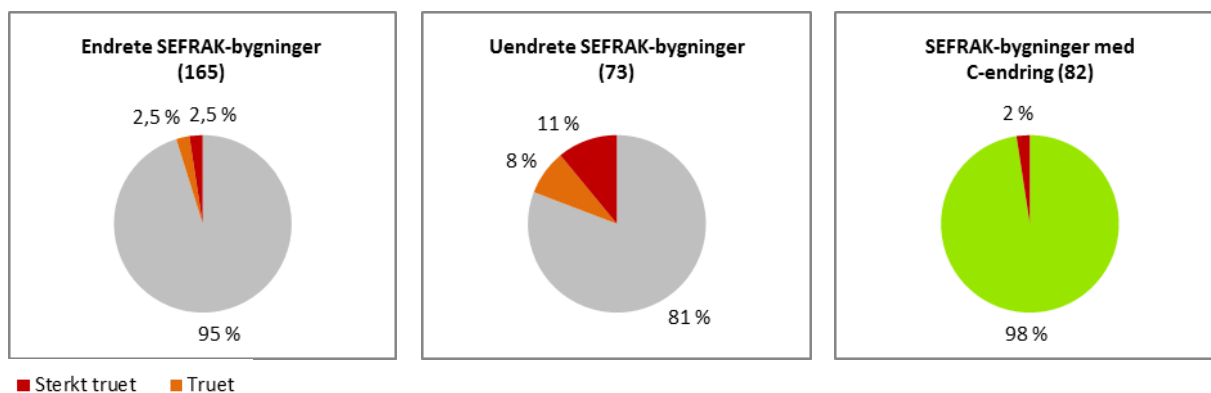
Samlet resultat for Nittedal viser at de endrete SEFRAK-bygningene har gjennomsnittlig bedre tilstand enn uendrete. 5 % av de endrete bygningene er truet, mens hele 19 % av de uendrete bygningene er truet. Samme tendens er påvist i samlet resultat for 18 undersøkte kommuner i tidsrommet 2000-2014.²⁰ En sannsynlig årsak til at endrete bygninger gjennomsnittlig er i bedre stand enn uendrete bygninger, er at endringer ofte representerer vedlikehold og bruk av bygningen. Dette inntrykket forsterkes ved at bygningene med C-endringer, overflateendringer som omfatter mye av det vanlige bygningsvedlikeholdet, har en enda lavere andel av truede bygninger (2 %).

Figur 5: Andel truede/sterkt truede av endrete og uendrete SEFRAK-bygninger. Nittedal 4. omdrev

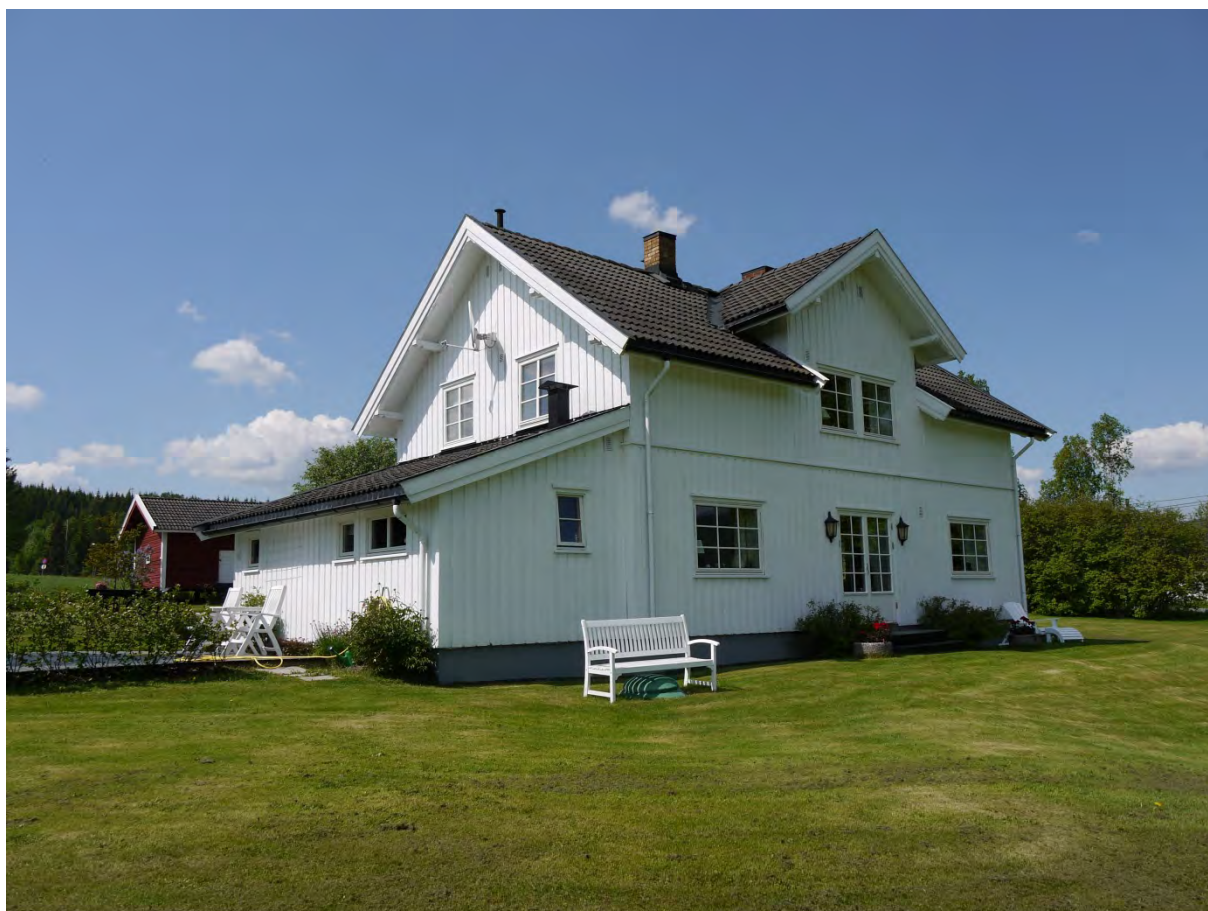
75 % av de SEFRAK-registrerte boligene og våningshusene i Nittedal kommune er endret. 29 % har bare overflateendringer (C-endring), mens 46 % av boligene har påbygg. 12 % har større volumendringer (A-endring) og 34 % har mindre volumendringer (B-endring), som dette våningshuset. Foto (02330017038): ÅD/NIKU 2016

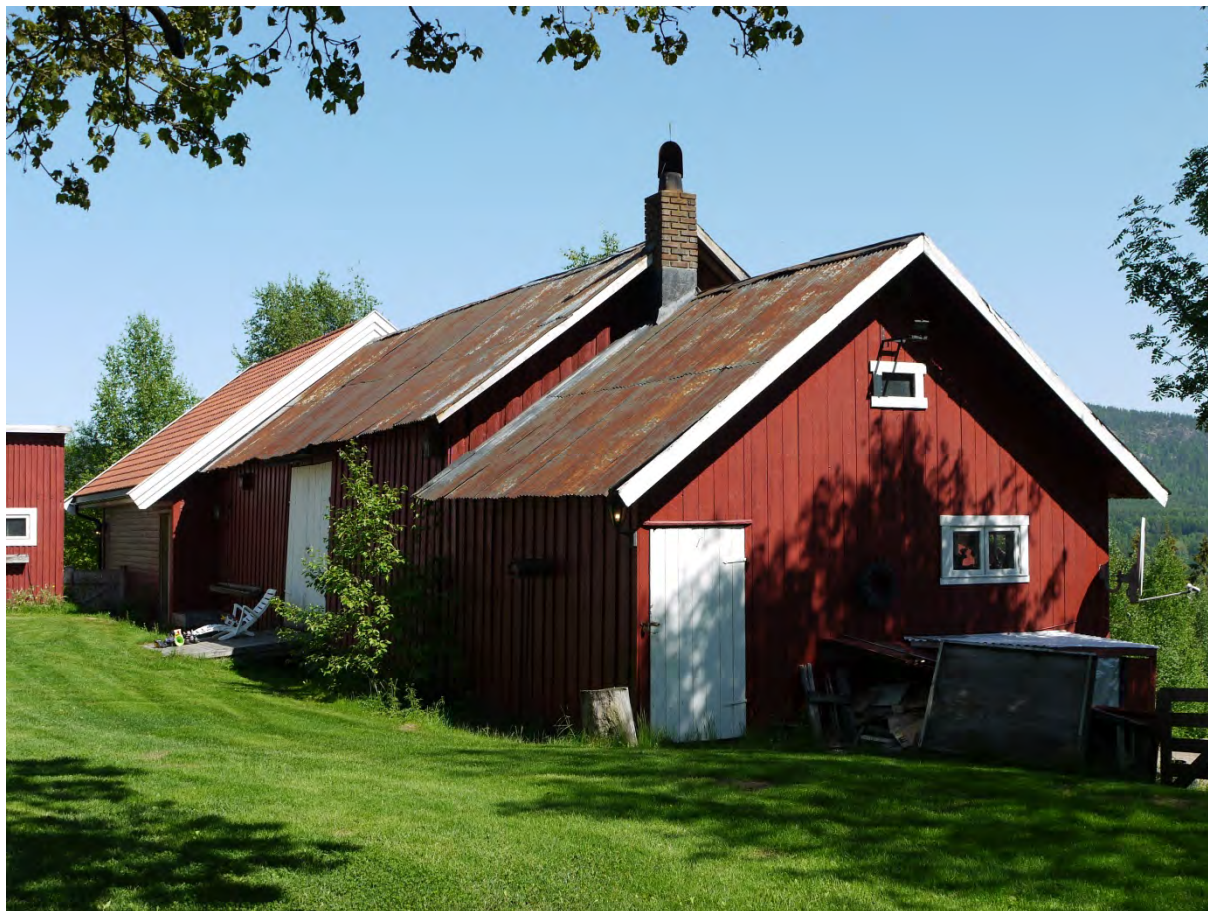
Driftsbygninger og mindre uthus har noe høyere akkumulert tap og mer forfall på gjenstående bygninger enn gjennomsnittet i Nittedal. Tapsandelen i 4. omdrev er imidlertid lavere enn gjennomsnittet for alle undersøkte SEFRAK-bygninger i kommunen. Foto (02330009018): ÅD/NIKU 2016
