## **B.359. Røros. Kjerkgata 43 Vognbua. Tilstand og forslag til tiltak**

**Rapport nr: 15/2017**

13.6.2017

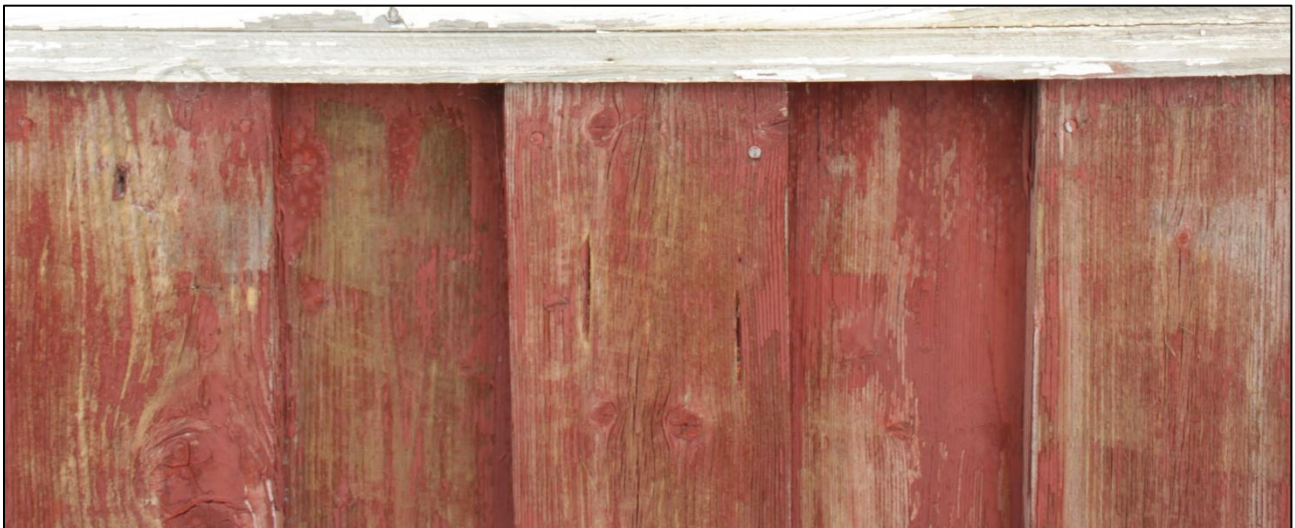
Panelet er gjennomgående i god stand, men overflatebehandlingen er slitt og trenger oppmaling. Arbeidene med skraping av panelet er igangsatt. Arbeidet er tilfredsstillende utført. Ettersom panelet er malingslitt, har skrapingen medføre en del oppflising av treverket.

Figur 1. Røros. Vognbua. Område med skrapet panel. På grunn av slitasjen i overflatene av treverket har det blitt noe oppflising av trefibre i overflaten. Foto: J. Brønne. 12.6.2017.

Overflaten slipes lett med sandpapir grad 80 før maling. Dette gjøres for å få jevnet ut og dempet overflateteksturen som oppstår på grunn av skrapingen. Overflaten vaskes, flekkgrunnes og males to tynne strøk med rød jernoksid linoljemaling, NCS S 4050-Y80R.

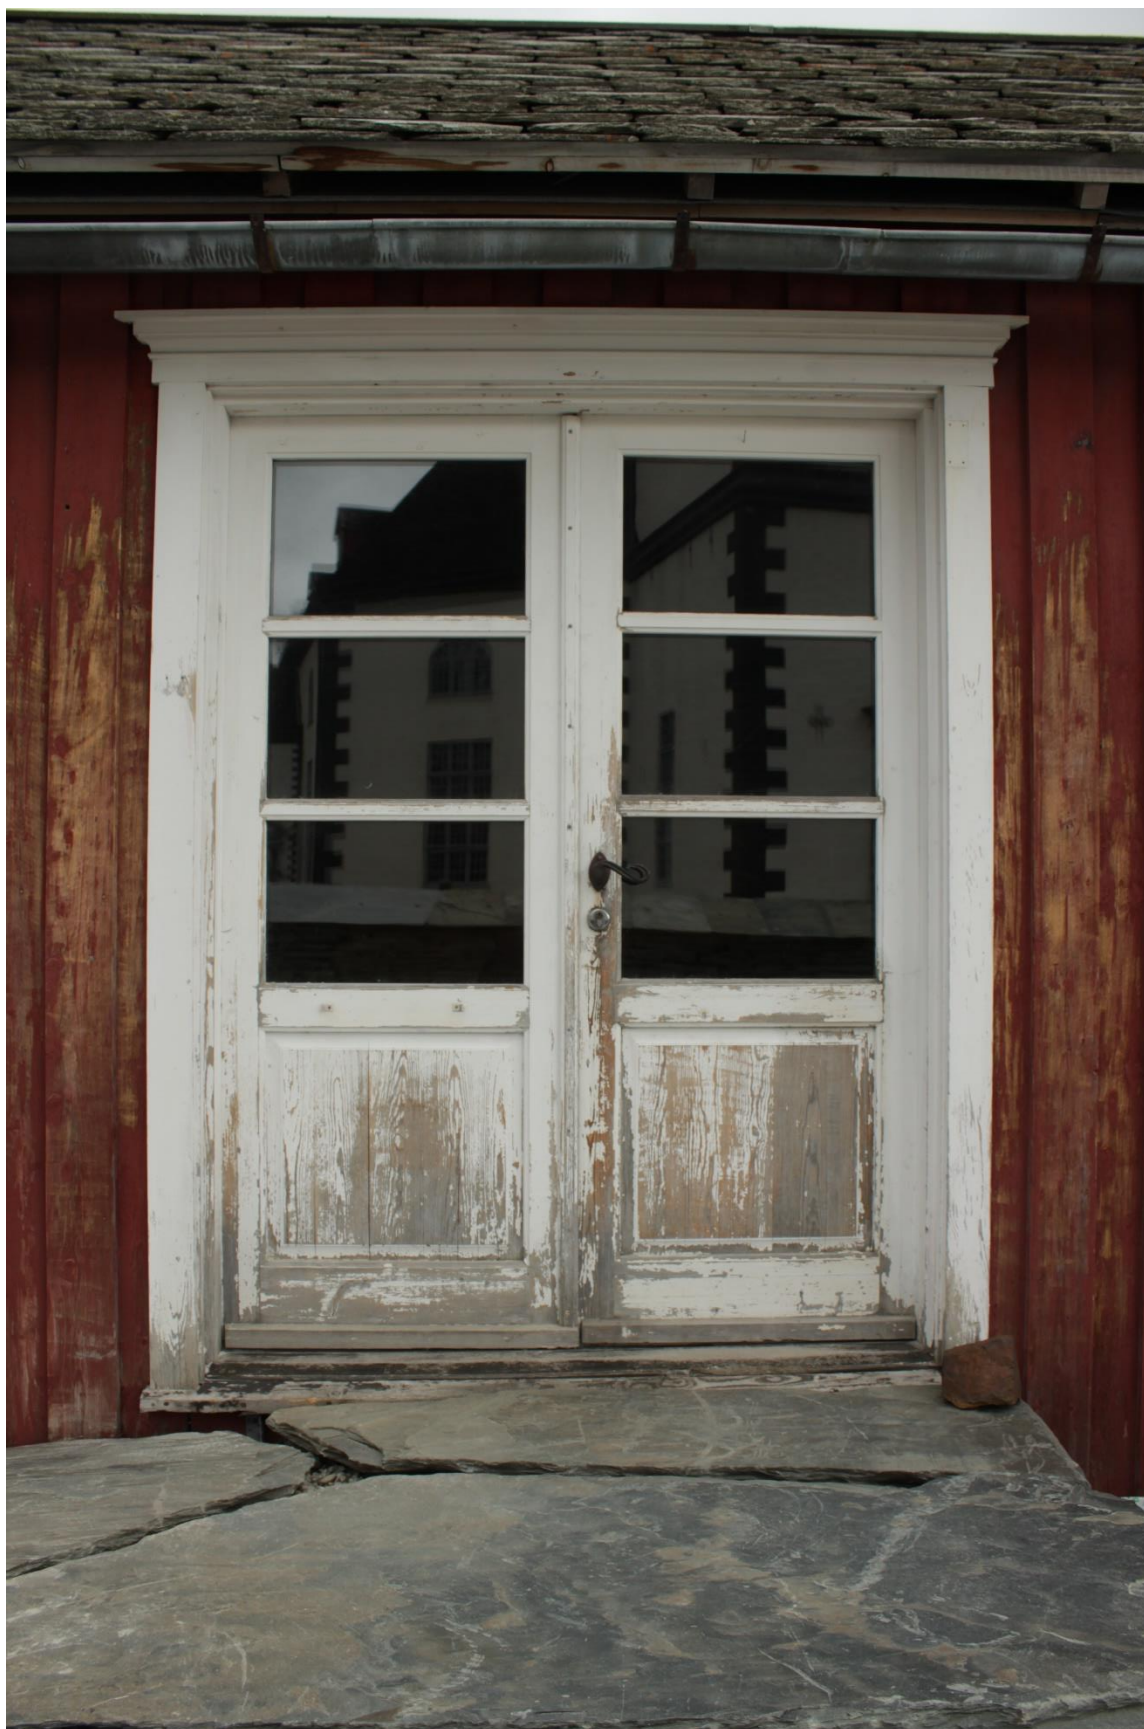
Figur 2. Røros. Vognbua. Døra. Foto: J. Brønne. 12.6.2017.

Døra er svært malingslitt, og det er mye løs kitt i innglassingen av vinduene i døra.

Overflaten skrapes forsiktig. De glassene hvor det er skitt og alger mellom glasset og kittfalsen demonteres. Kittfalsene og døra rengjøres, grunnes og males et strøk med lys grå linoljemaling, NCS S 3000-N. Glassene settes inn igjen, og kittes. Kittet, dørkarmen og døra males to tynne strøk med lys grå linoljemaling, NCS S 3000-N.

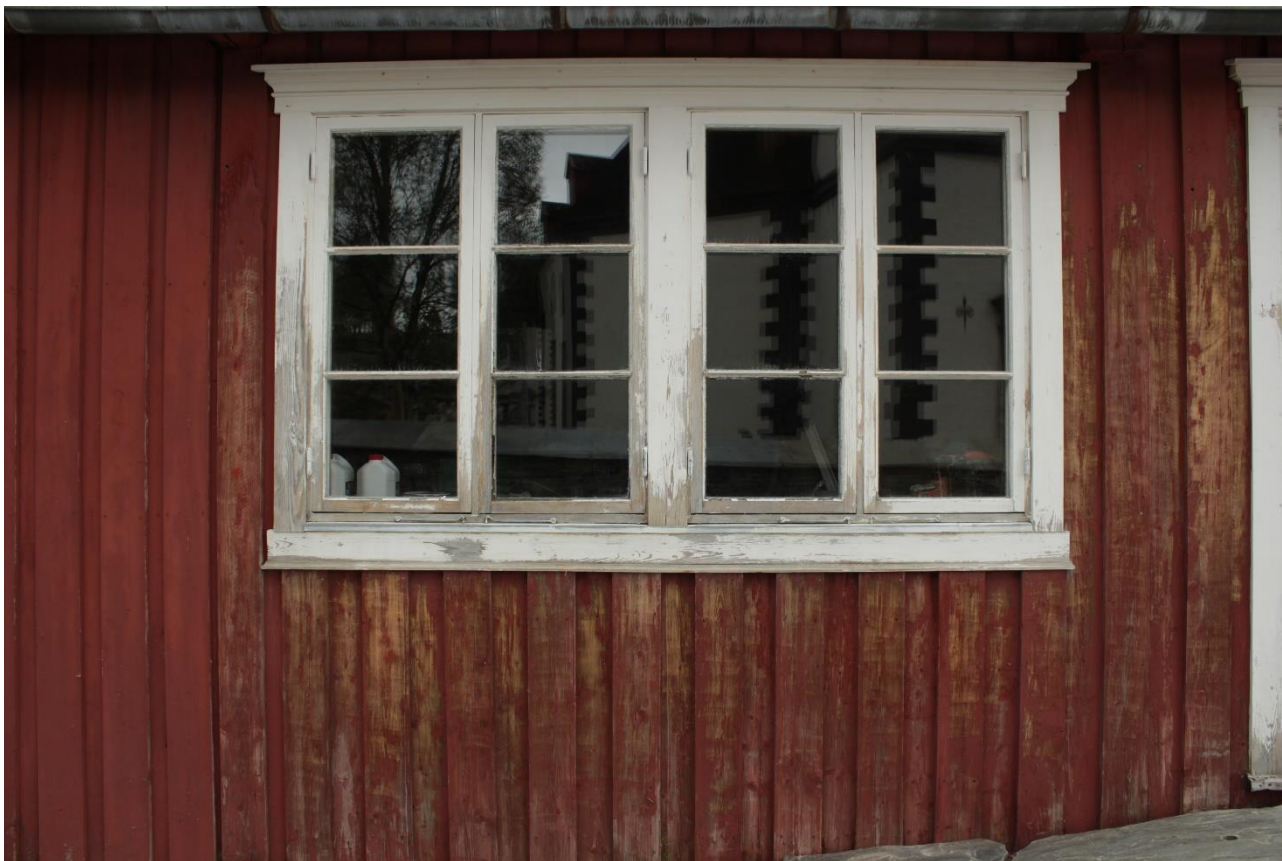
Figur 3. Røros. Vognbua. Dobbeltvinduet mot nord i vestfasaden. Foto: J. Brønne. 12.6.2017.

Vinduene er malingsslitt, og det er mye løs og manglende kitt i innglassingen.

Overflaten skrapes forsiktig. De glassene hvor det er skitt og alger mellom glasset og kittfalsen demonteres. Kittfalsene og vinduet rengjøres, grunnes og males et strøk med hvit linoljemaling. Glassene settes inn igjen, og kittes. Kittet og vinduene males to tynne strøk med hvit linoljemaling.

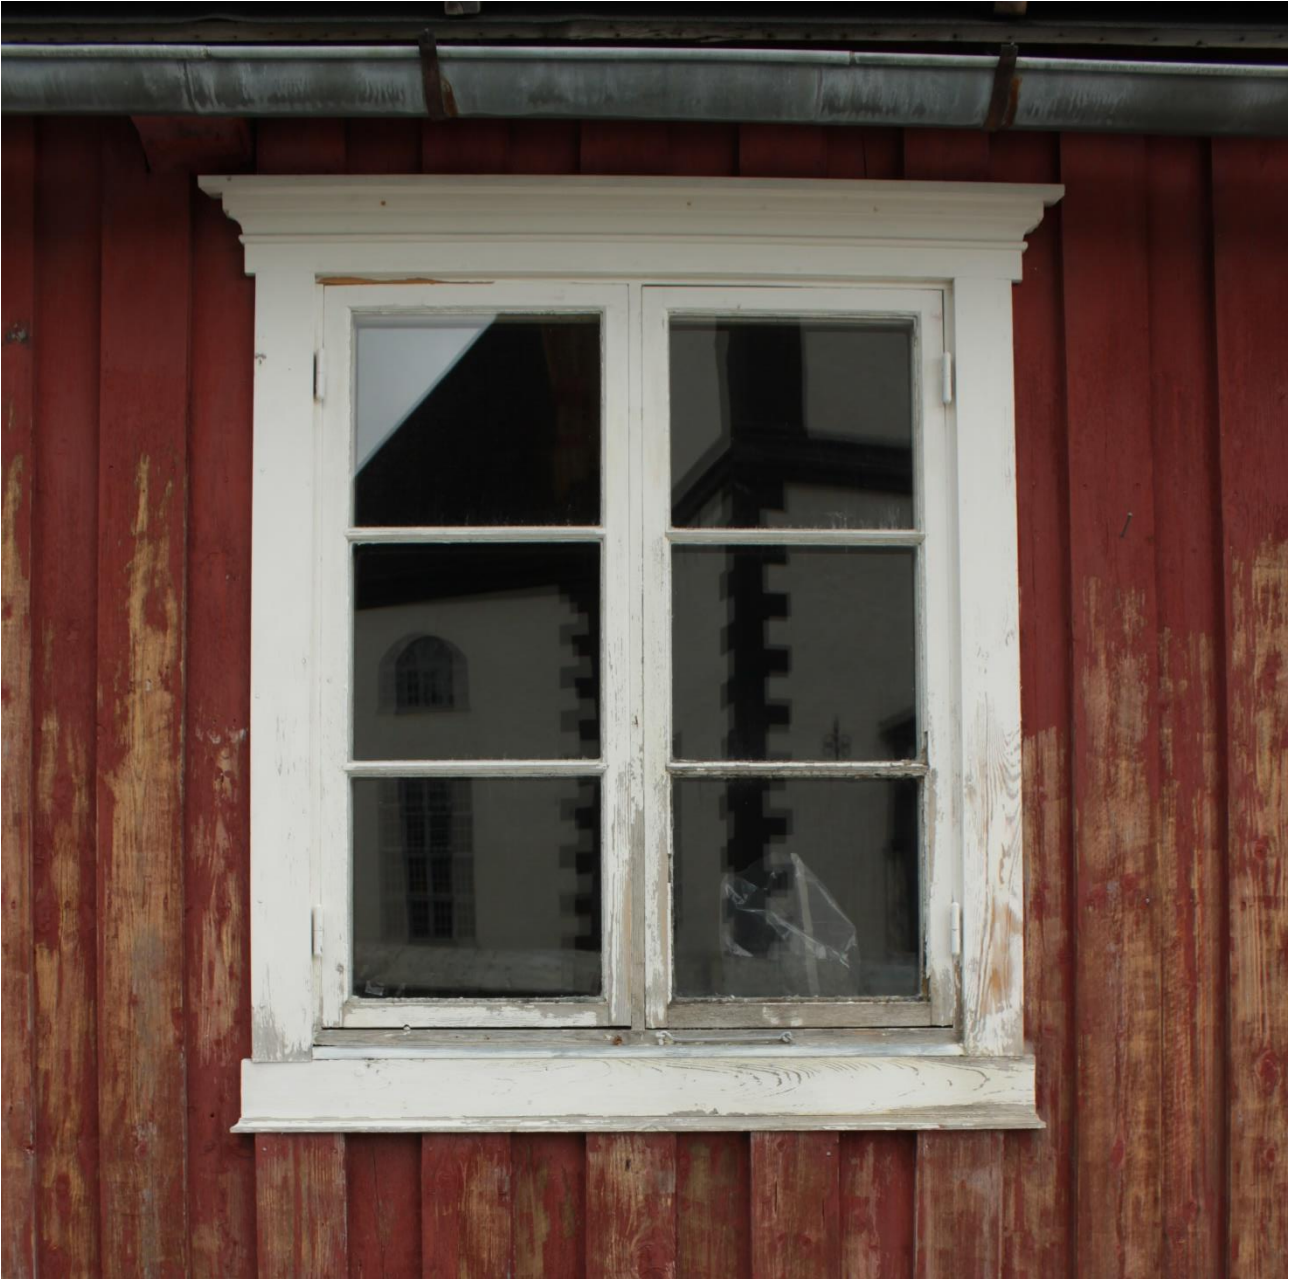
**Figur 4. Røros. Vognbua. Vinduet mot syd i vestfasaden. Foto: J. Brønne. 12.6.2017.**

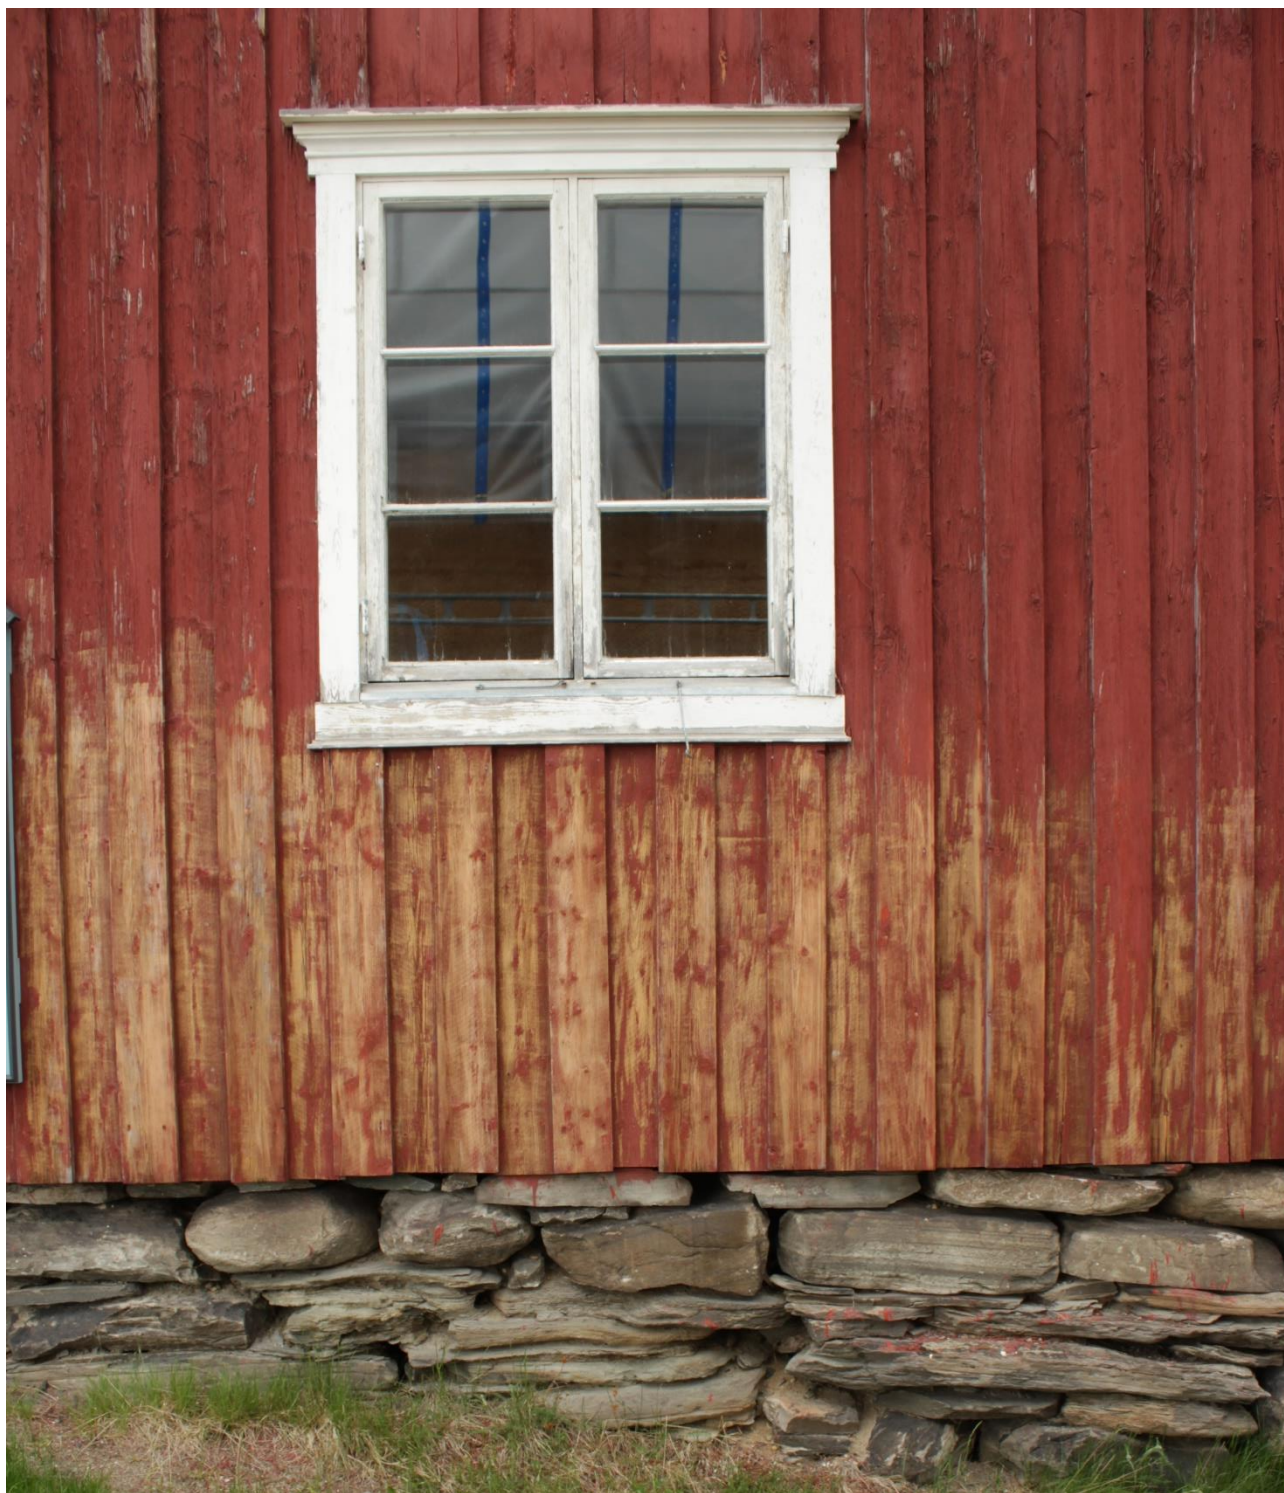
**Figur 5. Røros. Vognbua. Vinduet i sydfasaden. Foto: J. Brønne. 12.6.2017.**

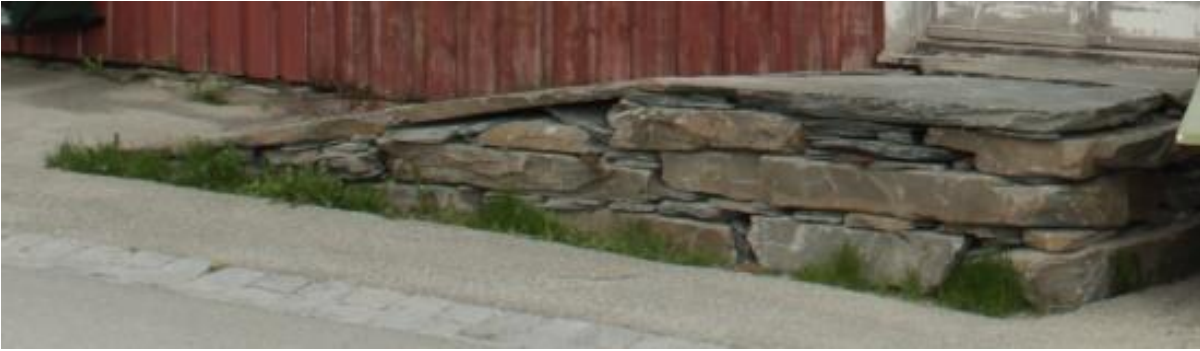
Figur 6. Røros. Vognbua. Inngangsrampen mot Kjerkgata. Foto: J. Brønne. 12.6.2017.

Både fundamentet og skiferdekket på rampen er i dårlig stand. Fundamentet er på enkelte steder ustabil, og skiferhellene har sprukket, kommet ut av stilling og deler er brukket av på kantene.

Skiferhellene fjernes. Fundamentet repareres. Eksisterende og evt. nye skiferheller tilpasses og legges tilbake. Erfaren steilegger avgjør om hellene skal legges i mørtel, eller bare i sand.

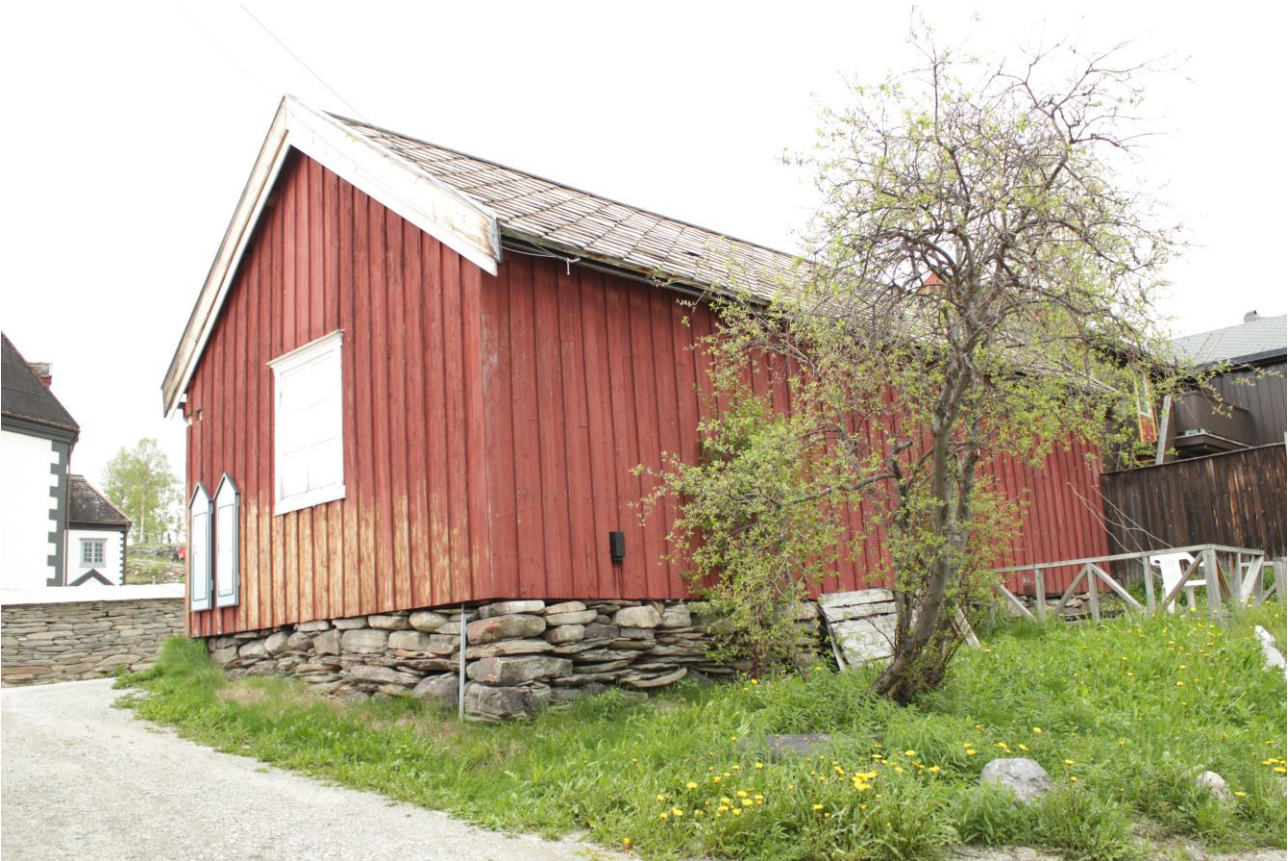
Figur 7. Røros. Vognbua. Sett fra sydøst. Foto: J. Brønne. 12.6.2017.

Vegetasjonen rundt bygningen holdes nede. De trærne som står tett inn mot østveggen fjernes med røtter slik at de ikke kommer opp igjen. Hvis det større treet som står på østsiden står på Vognbuas eiendom, fjernes det også med røtter. (Se fig 7.) Kassen med strøsand plasseres et annet sted i Kjerkgata.

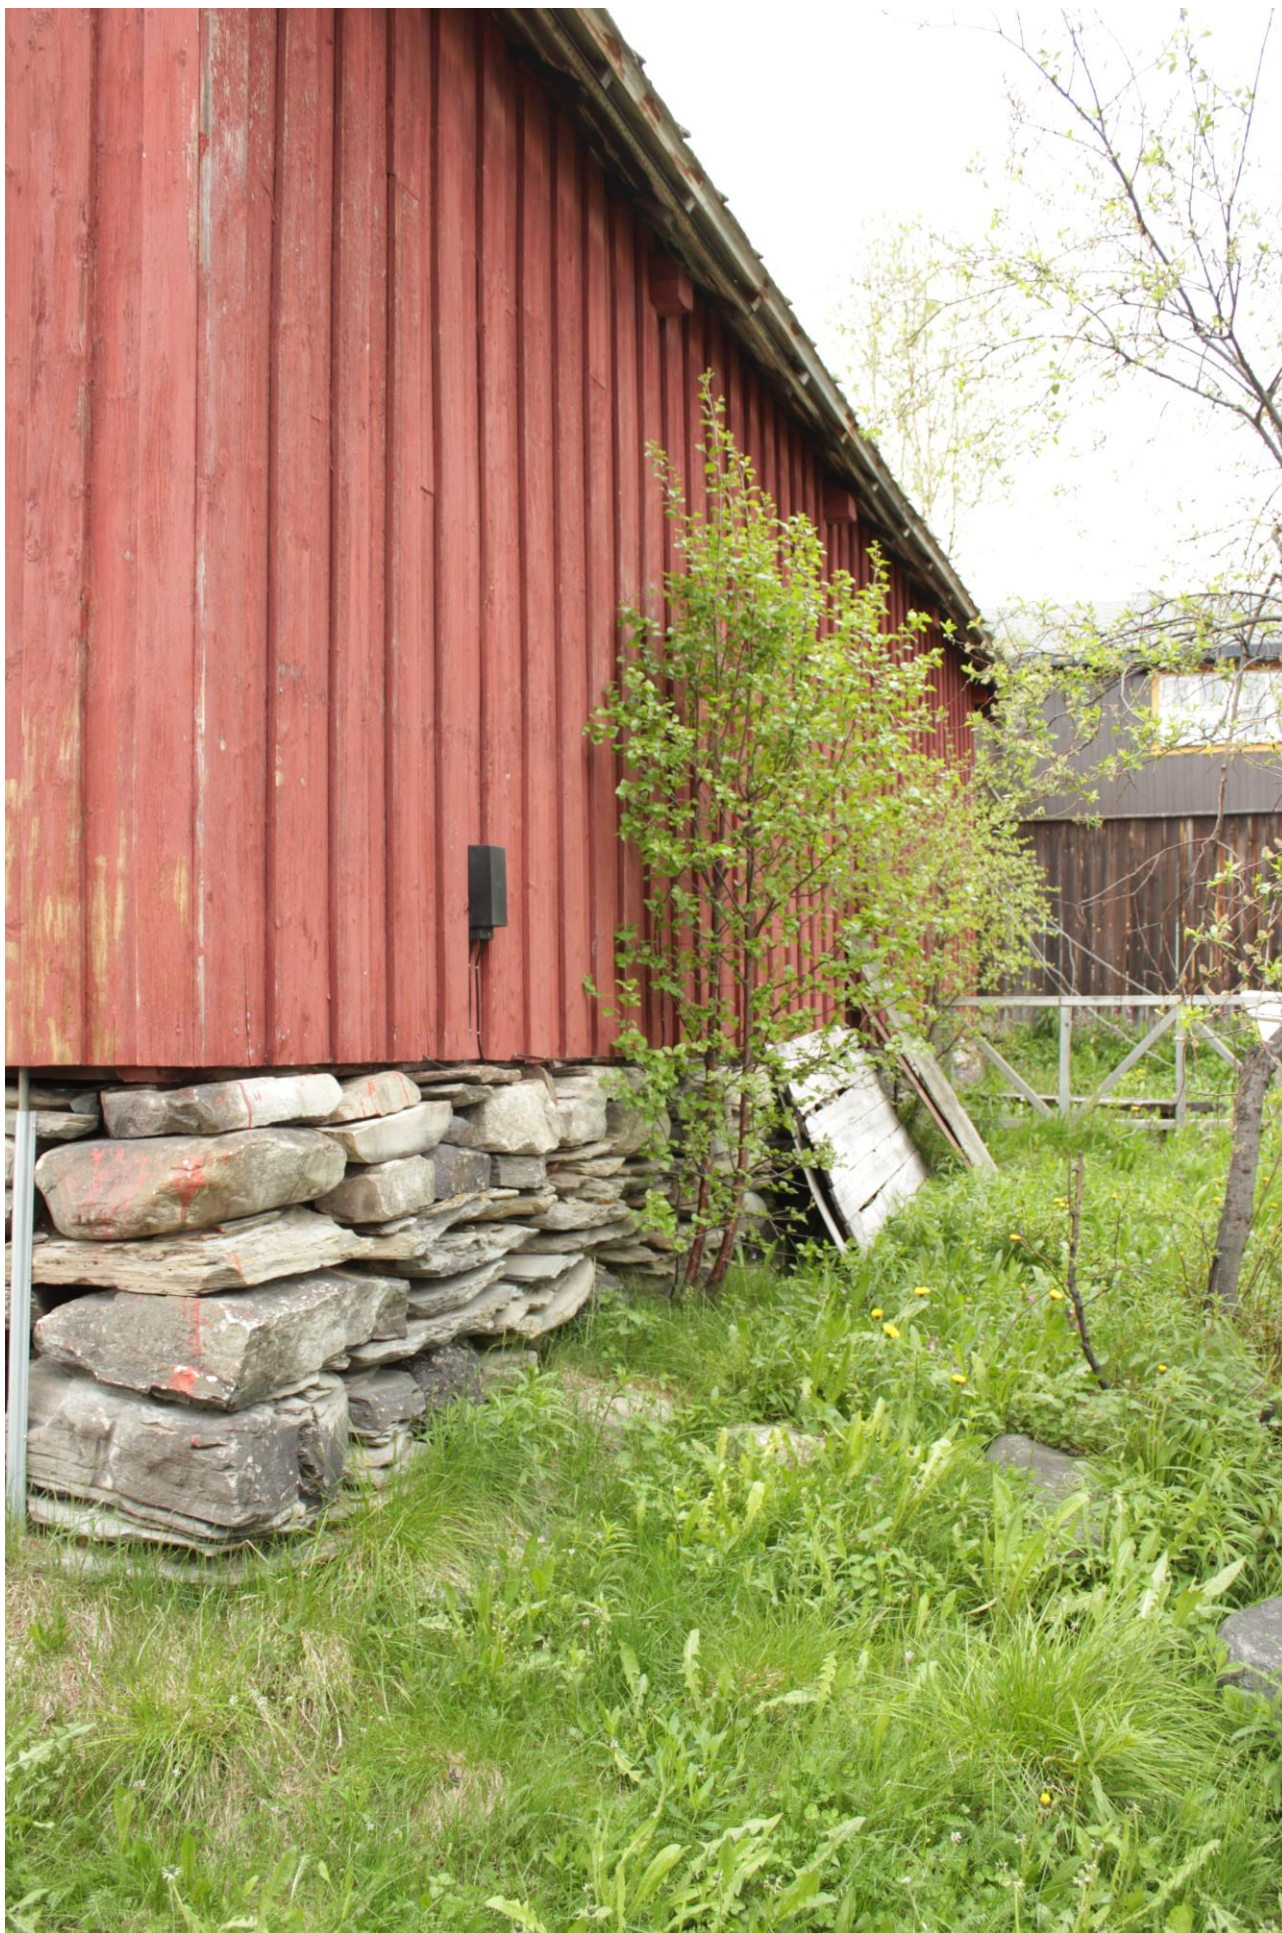
Figur 8. Røros. Vognbua. Sett fra sydøst med vegetasjonen som vokser inntil husveggen. Foto: J. Brønne. 12.6.2017.
