STATUS FOR VERNEVERDIGE KULTURMINNER I UTVALGTE KOMMUNER

Riksantikvarens miljøovervåkingsprogram 2015-2019
Saltdal kommune
Nordland fylke 2017

Tittel STATUS FOR VERNEVERDIGE KULTURMINNER I UTVALGTE KOMMUNER Riksantikvarens miljøovervåkingsprogram 2015-2019 Saltdal kommune Nordland fylke 2017	Rapporttype/nummer NIKU Oppdragsrapport 53/2019	Publiseringsdato 31.05.2019
	Prosjektnummer 1020963	Oppdragstidspunkt 2017
	Forsidebilde Fraflyttet husmannsplass i Standarddalen, Saltdal (18400205044-046). Foto: ÅD/NIKU 2017	
Forfatter(e) Dammann, Åse	Sider 48	Tilgjengelighet Begrenset
	Avdeling Bygning

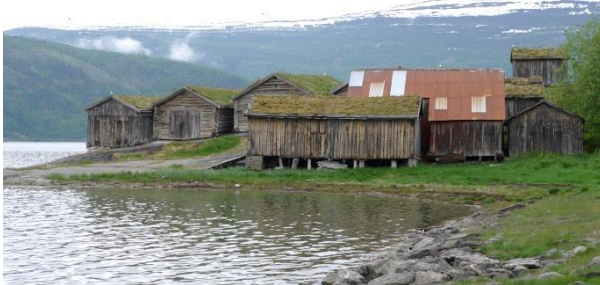
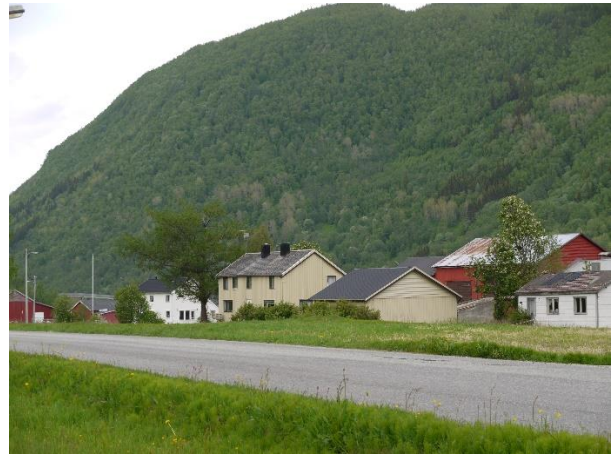
Venstre: Naustene i Saksenvik er blant de 13 verneverdige kulturminnene som ble kontrollregistrert i Saltdal kommune sommeren 2017. Både naustene og de øvrige verneverdige bygningene var i god stand (18400110044). Høyre: 353 SEFRAK-bygninger skulle kontrollregistreres i Saltdal i 2017. Av disse var 3 % tapt siden 2012. Akkumulert tap siden midten av 1980-tallet er på 27 %. 12 % av SEFRAK-bygningene var truet av forfall (18400114007). Foto: ÅD/NIKU 2017

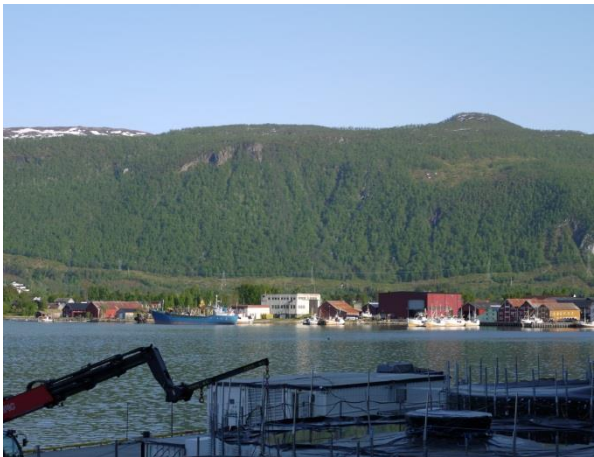
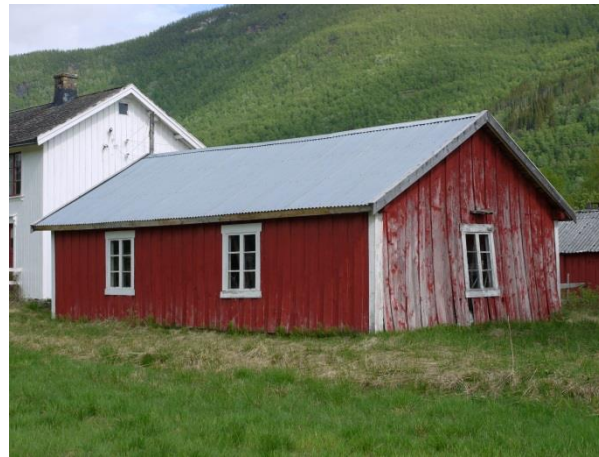
Båtbygging har vært en viktig næring i Saltdal, både på gårdene, og senere i Rognanfjæra (venstre). Kun fire av de undersøkte bygningene er SEFRAK-registrert som båtskyttje (båtbyggerverksted). En av disse fire bygningene ligger på museet Gullbakkgården (høyre). Antagelig har flere av de undersøkte SEFRAK-bygningene opprinnelig vært i bruk til båtbygging (18400115033). Foto: ÅD/NIKU 2017

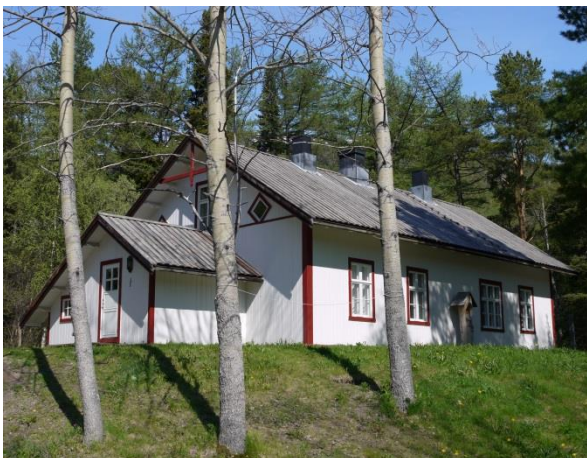
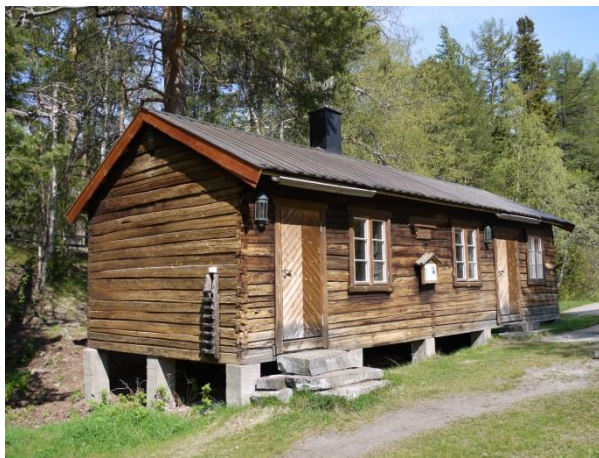
Saltdal har store skogsområder, og Skogvoktergården på Storjord, med boligen (venstre) (18400204011) og Klengstua (høyre) (18400204013), er verdifulle kulturminner knyttet til skogsdriften i kommunen. Begge bygningene inngår i Statlig landsverneplan for Statskog. Skogvokterboligen ble forskriftsfredet i oktober 2017. Foto: ÅD/NIKU 2017

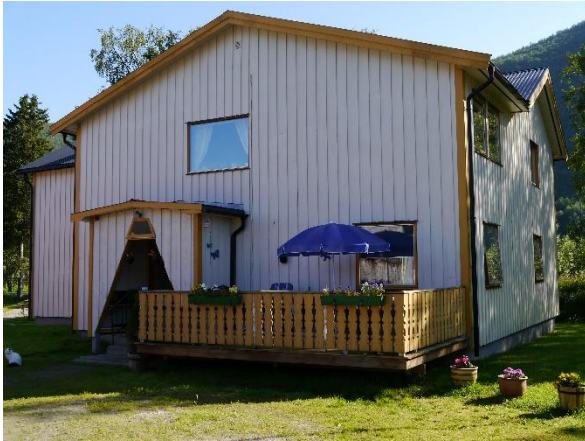
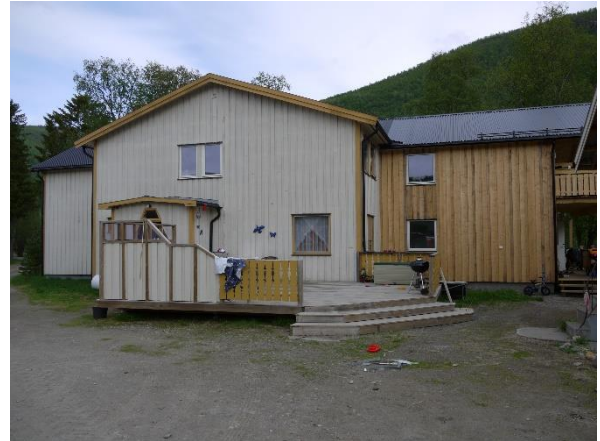
Våningshus før og etter volumendring. Venstre: I 2012 ble bygningen registrert som uendret siden SEFRAK-registreringen i 1987. Høyre: I 2017 var den ene bygningsfløyen forlenget, og huset ble registrert med volumendring (18400114001). Foto: MS/NIKU 2012 og ÅD/NIKU 2017

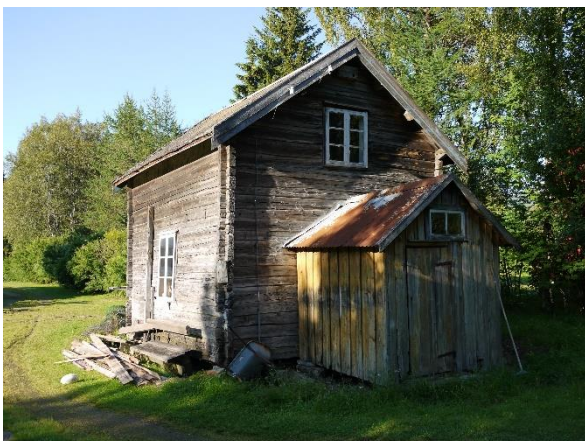
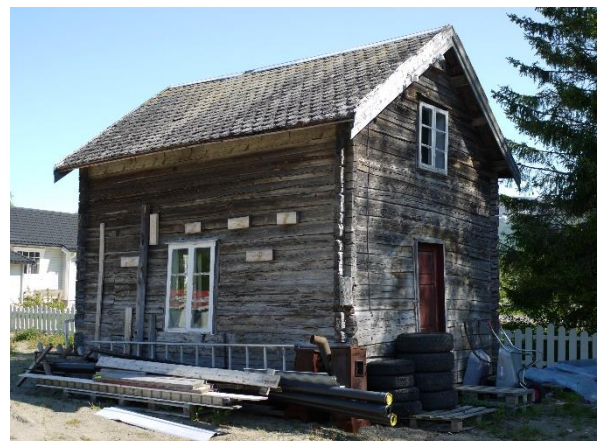
Deler av en bygning kan være bygd i en lettere konstruksjon, som ofte vil være mer utsatt for forfall enn den tømrete delen, slik som dette stabburet, fotografert i 2012 og 2017. I 2017 var inngangspartiet revet, og bygningen ble dermed registrert med B-endring (mindre volumendring), og i tillegg ble det registrert at deler av hus er revet (18400105092). Foto: ÅD/NIKU 2012 og 2017

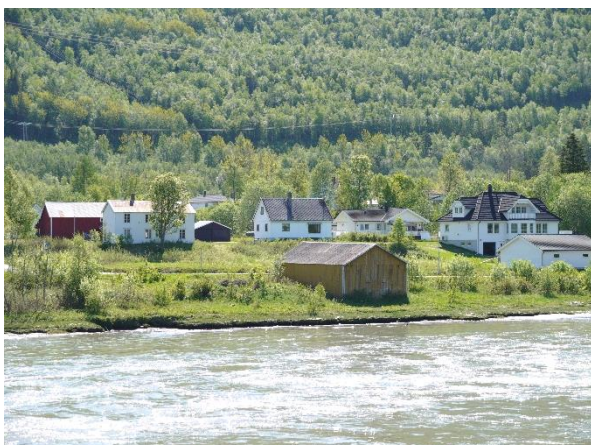
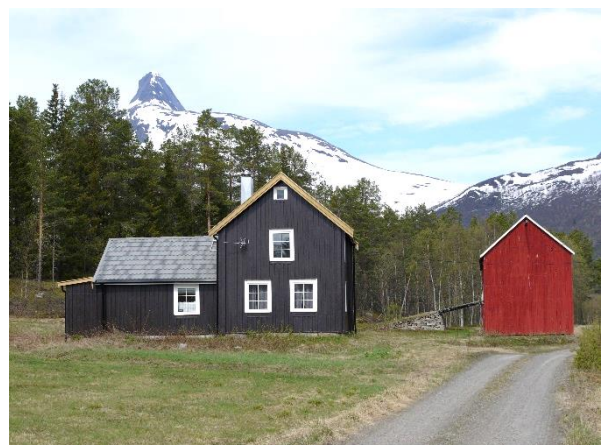
Geografiske variasjoner: Kun 19 av de gjenstående SEFRAK-bygningene i Saltdal ligger i områder definert som tettbygde. Nedre Saltdal (venstre) har lavere akkumulert bygningstap enn Øvre Saltdal (høyre) (24 % mot 30 %) (18400103007 og 184002031013). Foto: ÅD/NIKU 2017

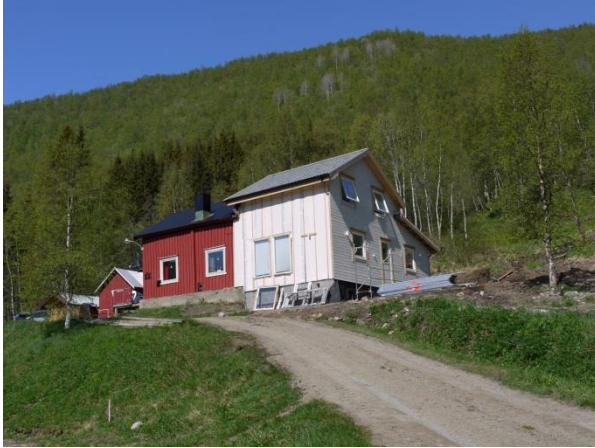
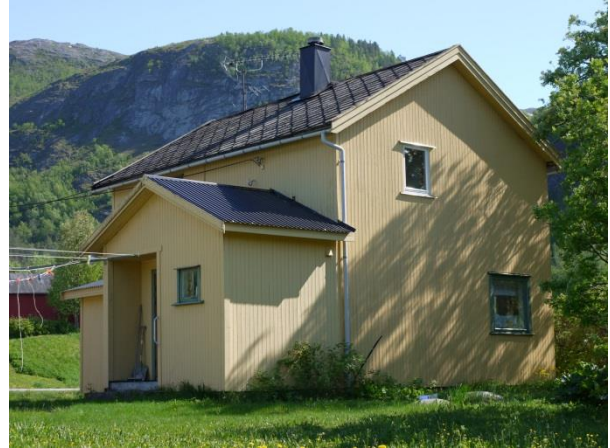
Venstre: A-endring registreres ved påbygg som dominerer det opprinnelige volumet (18400202139). Høyre: B-endring registreres ved mindre volumendringer, som nytt inngangsparti (18400109039). Av de gjenstående SEFRAK-bygningene i Saltdal er 2 % registrert med A-endringer og 18 % med B-endringer. Foto: ÅD/NIKU 2017

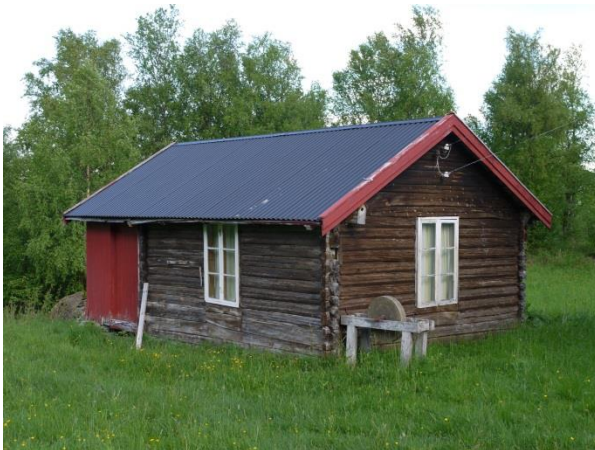
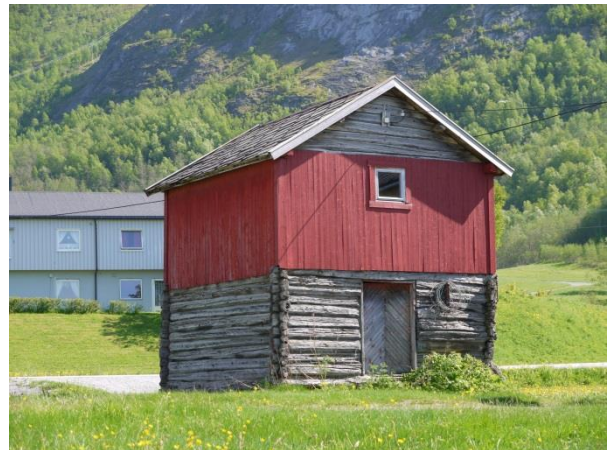
Venstre: Overflateendringer, som ny type takteking, registreres som C-endring (18400101043). Høyre: Maling, eller skifte av panel i samme stil som før, regnes ikke som endring (18400109005). Av de gjenstående SEFRAK-bygningene i Saltdal er 24 % registrert med C-endringer, mens 55 % av bygningene er uendret. Foto: ÅD/NIKU 2017

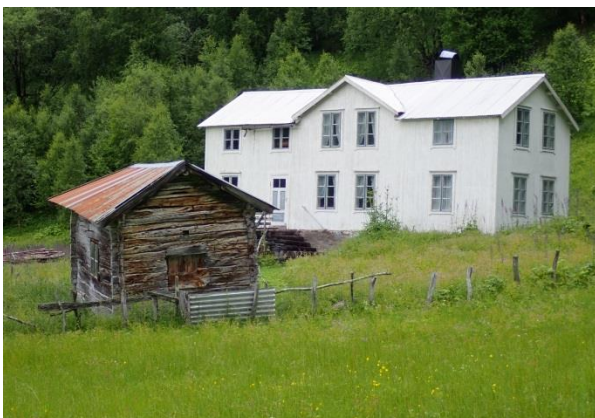
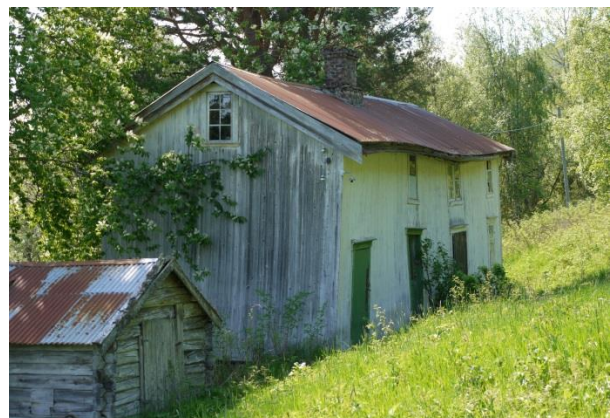
Flesteparten av SEFRAK-bygningene i Saltdal har vært knyttet til landbruk og fiske. Fraflytting og funksjonstømming er en viktig årsak til forfall og bygningstap, særlig på veiløse gårdsbruk (18400201025) (18400101050). Foto: ÅD/NIKU 2017

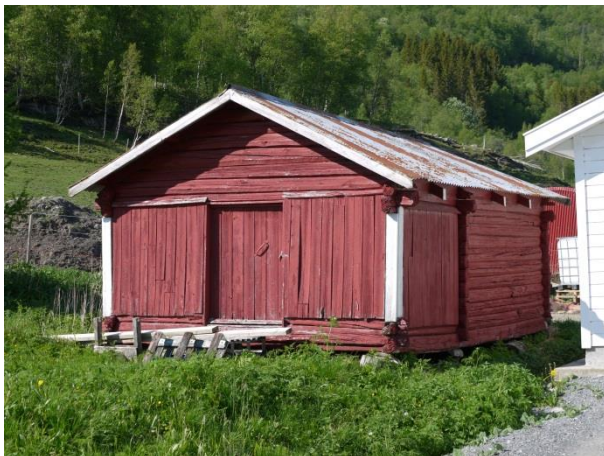
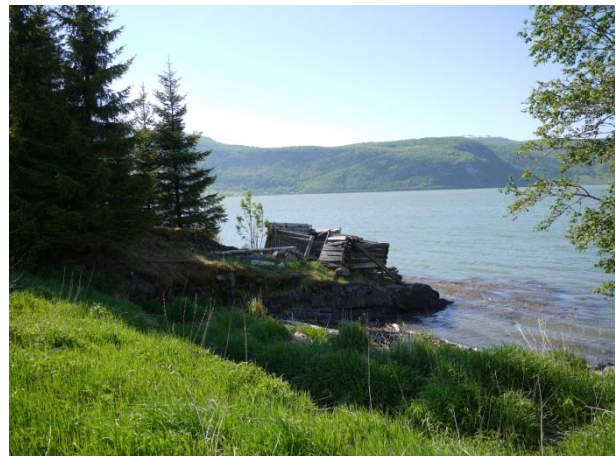
Venstre: De mindre uthusene har relativt lav tapsandel i fjerde omdrev (3 %) (18400101002). Høyre: Sjøhus/naust har relativt høy tapsandel (7 %), men ingen gjenstående naust er truet av forfall (18400108006). Foto: ÅD/NIKU 2017

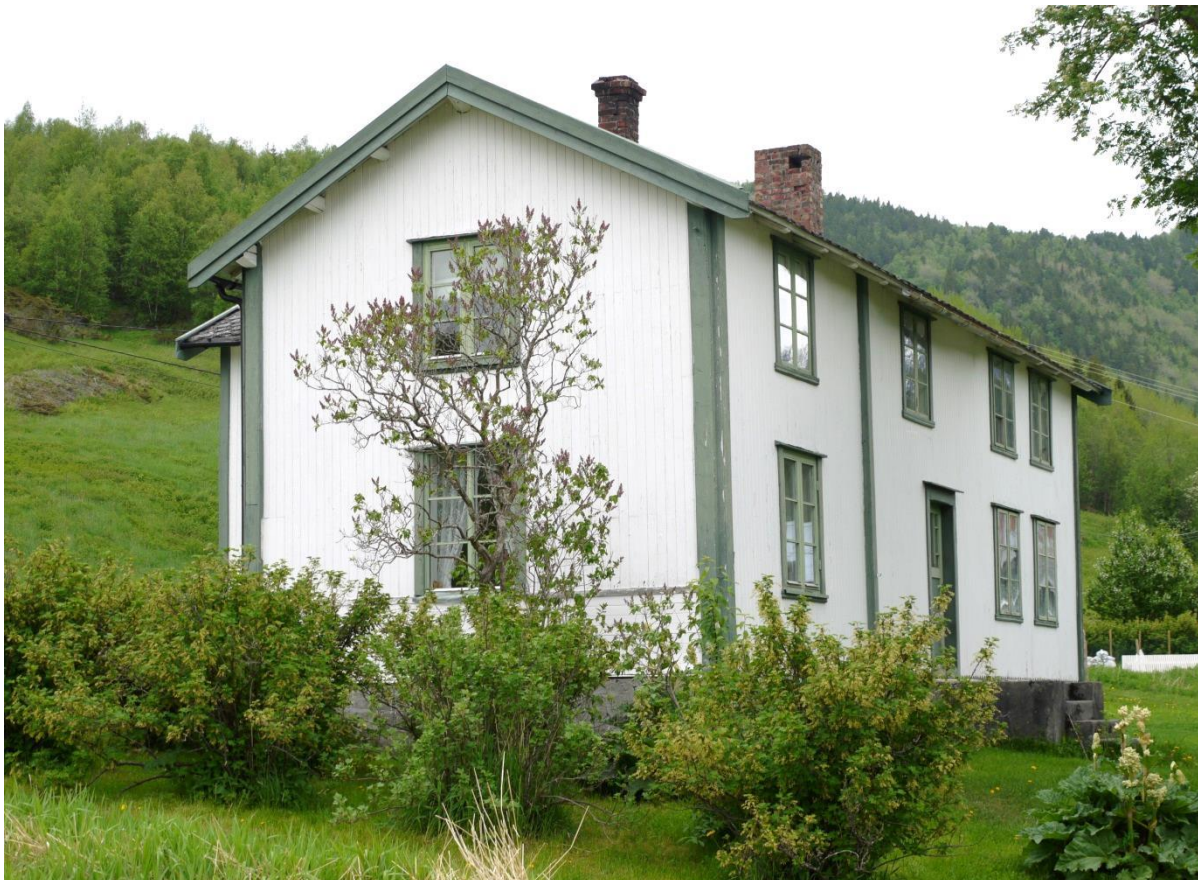
Boliger/våningshus utgjør en stor andel av de gjenstående SEFRAK-bygningene i Saltdal (40 %). 4 % av boligene var tapt i fjerde omdrev, og 11 % var truet av forfall. Mange av boligene er endret (65 %) (18400110037). Foto: ÅD/NIKU 2017

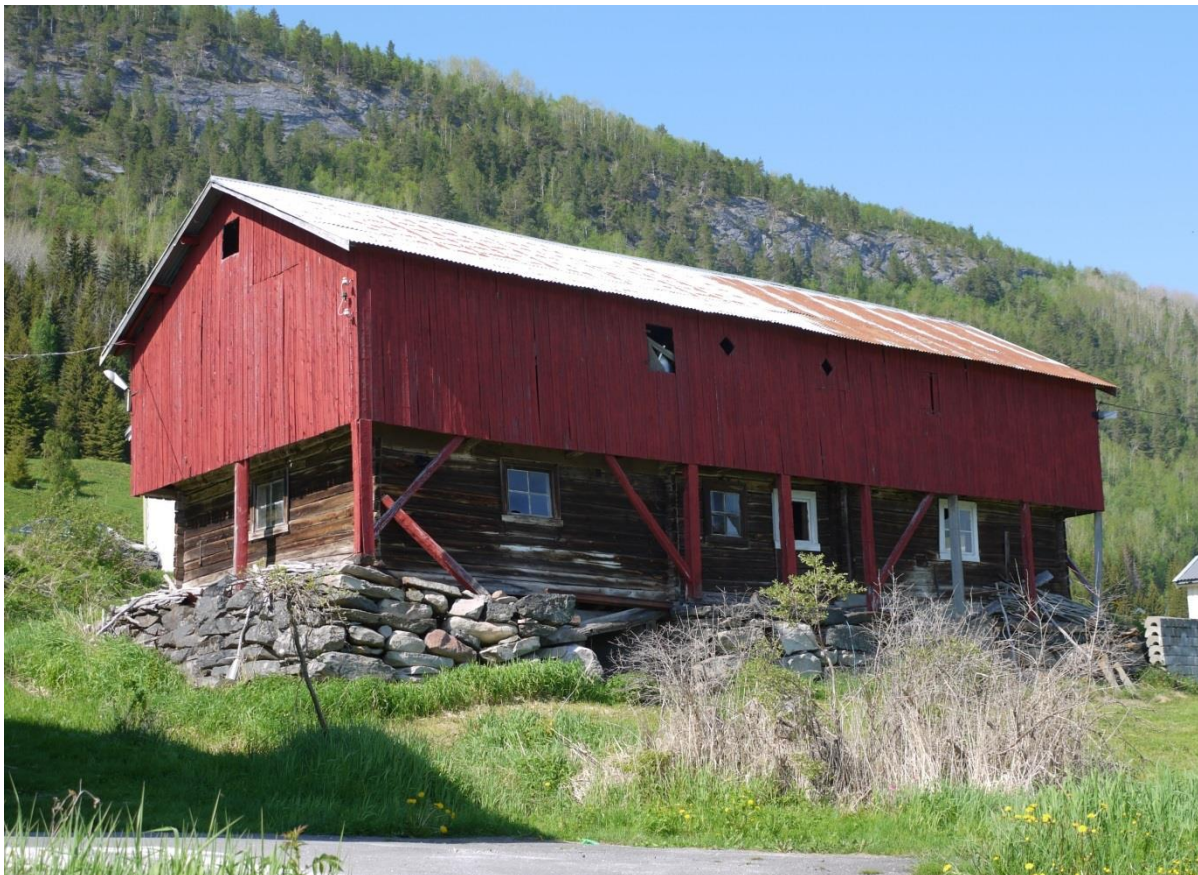
Rundt 14 % av SEFRAK-bygningene i Saltdal er større driftsbygninger. Både tapsandel og forfall ligger noenlunde på gjennomsnittet for kommunen. Karakteristisk for de store driftsbygningene er imidlertid at en stor del av endringene er volumendringer, som tyder på brukstilpasninger (18400101034). Foto: ÅD/NIKU 2017

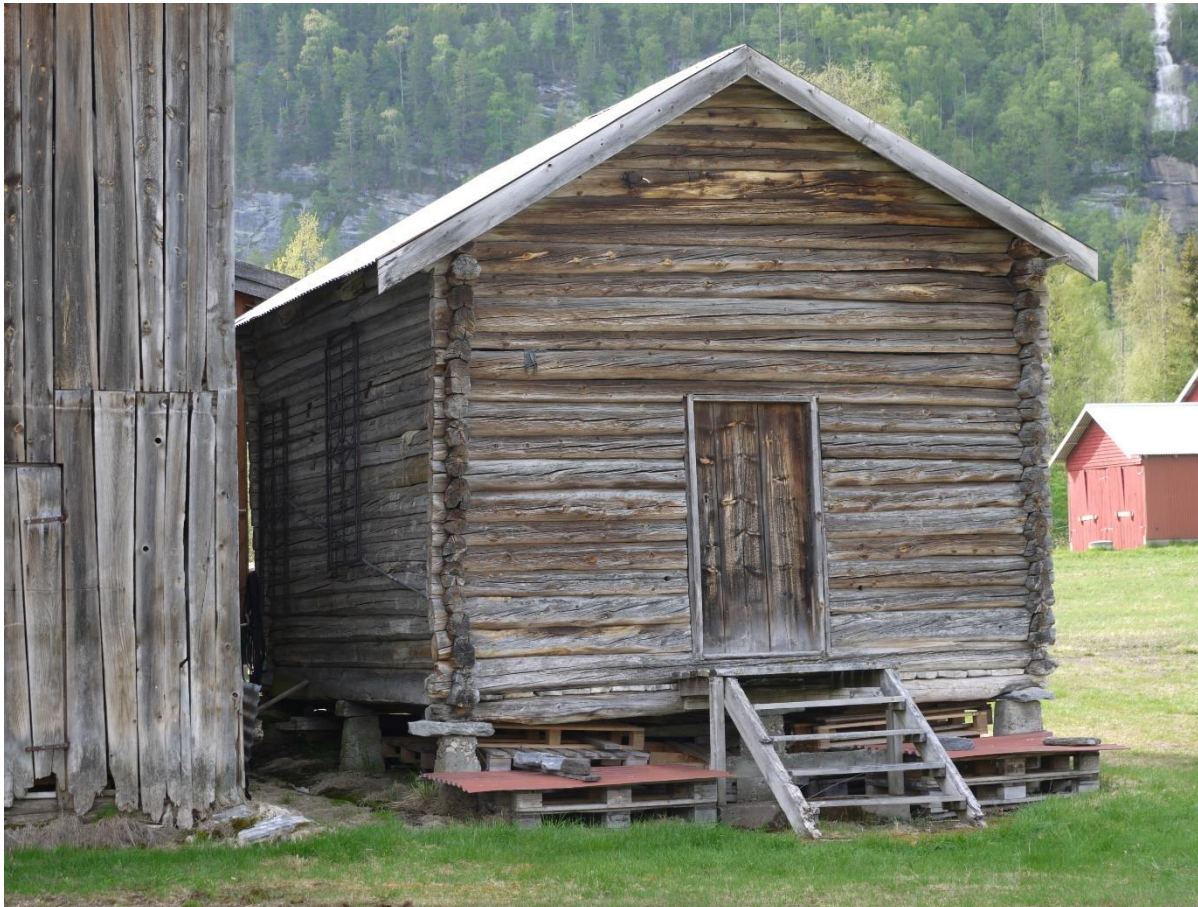
De mindre uthusene utgjør ca en tredel av de gjenstående SEFRAK-bygningene i Saltdal. Både tapsandel og forfall ligger omtrent på gjennomsnittet i kommunen. Stabburene har mindre tap og forfall enn de øvrige mindre uthusene (2 % tapt og 11 % trueet i fjerde omdrev mot 5 % tapt og 17 % trueet) (18400208020) Foto: ÅD/NIKU 2017

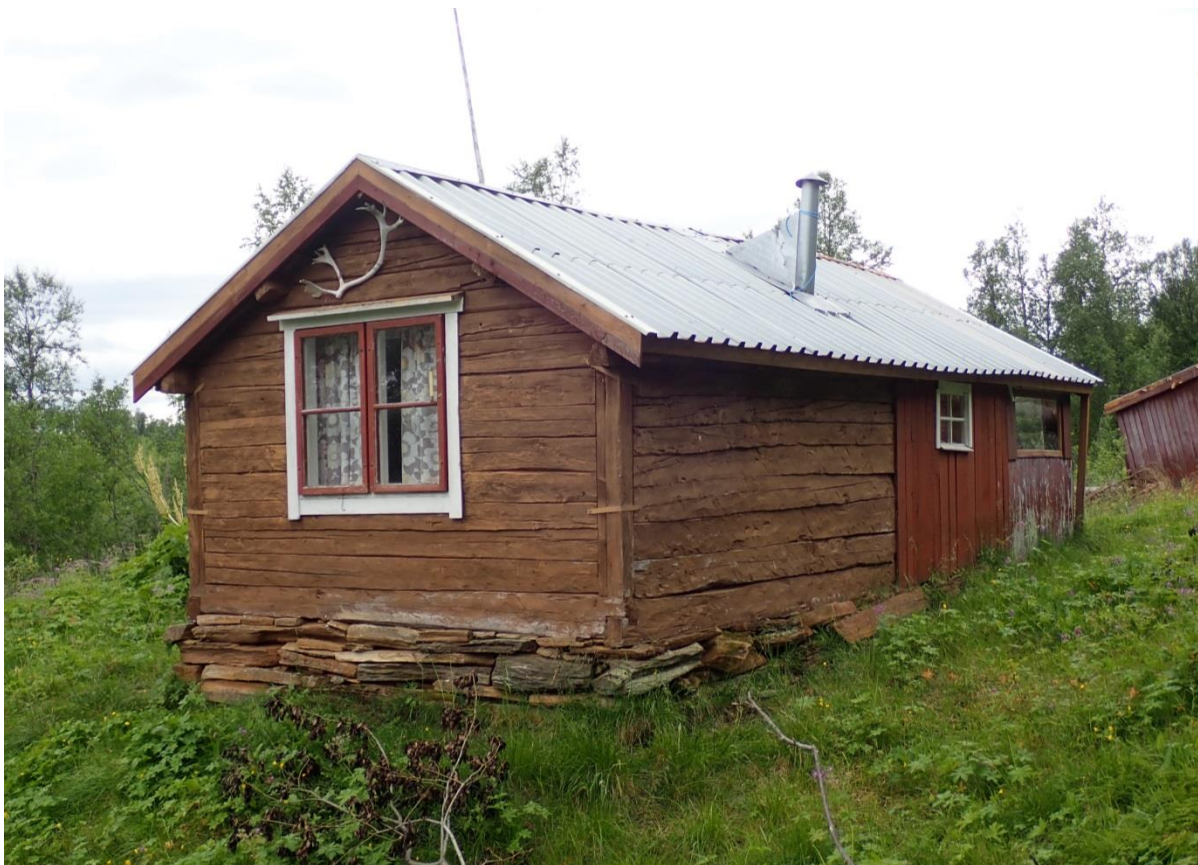
To tredeler (65 %) av de SEFRAK-registrerte utmarksbygningene i undersøkelsesgrunnlaget fra 2002 er nå tapt. Av de 18 gjenstående er det fem som er truet av forfall. Foto (18400208023): ÅD/NIKU 2017

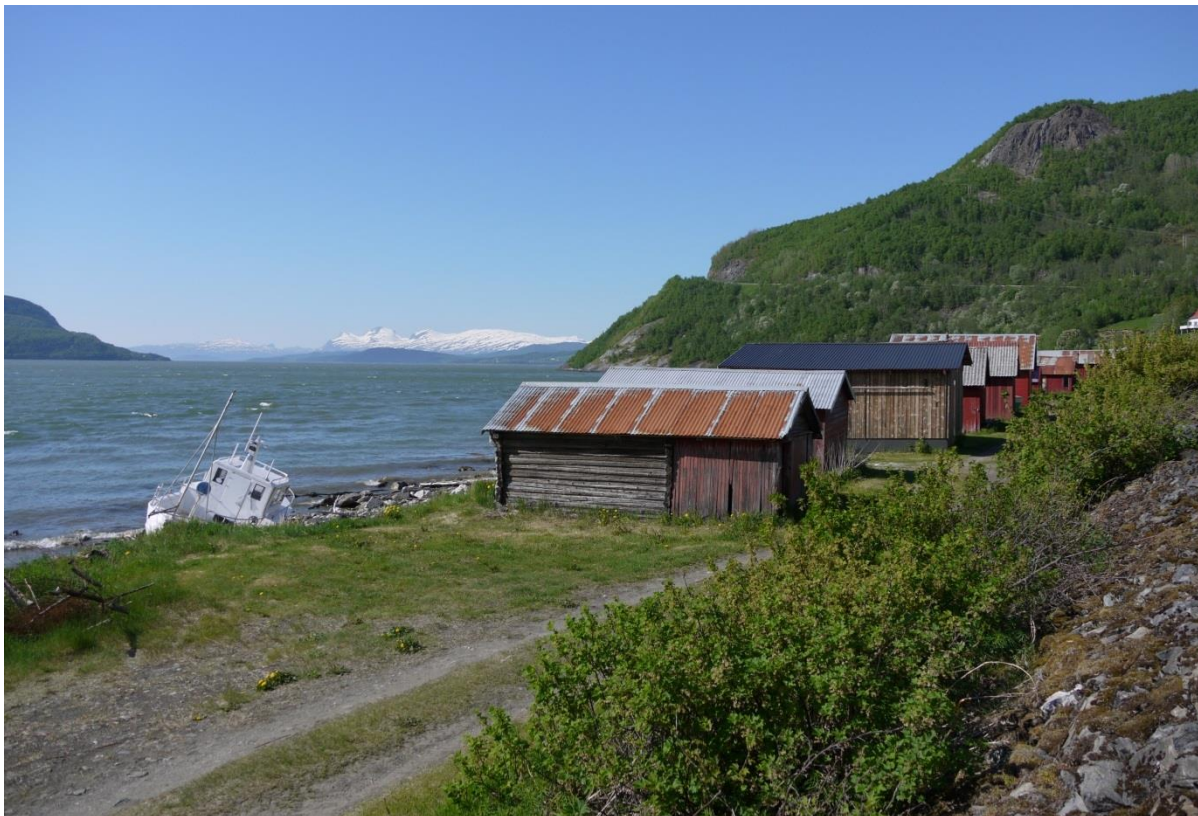
20 SEFRAK-registrerte naust inngikk i undersøkelsesgrunnlaget ved første kontrollregistrering i Saltdal i 2002. Syv av disse er tapt – ett var tapt i fjerde omdrev. Ingen av de 13 gjenstående er truet av forfall. Foto (18400109036): ÅD/NIKU 2017

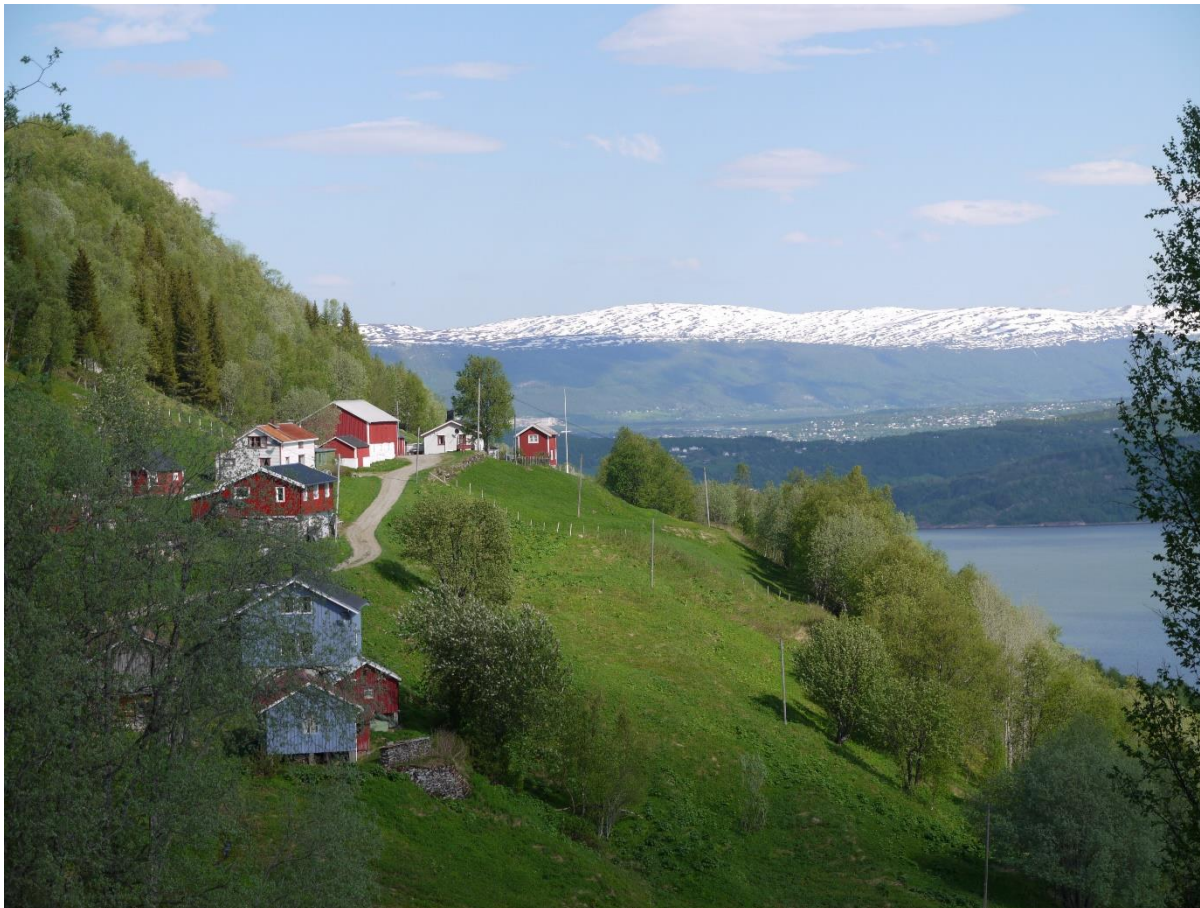
94 % av de undersøkte SEFRAK-bygningene eldre enn 1900 i Saltdal kommune ligger i spredtbygde områder. Stabburet i Skipmannvik, til høyre i bildet, er fra slutten av 1800-tallet, ifølge SEFRAK-registeret (18400101062). Foto: ÅD/NIKU 2017

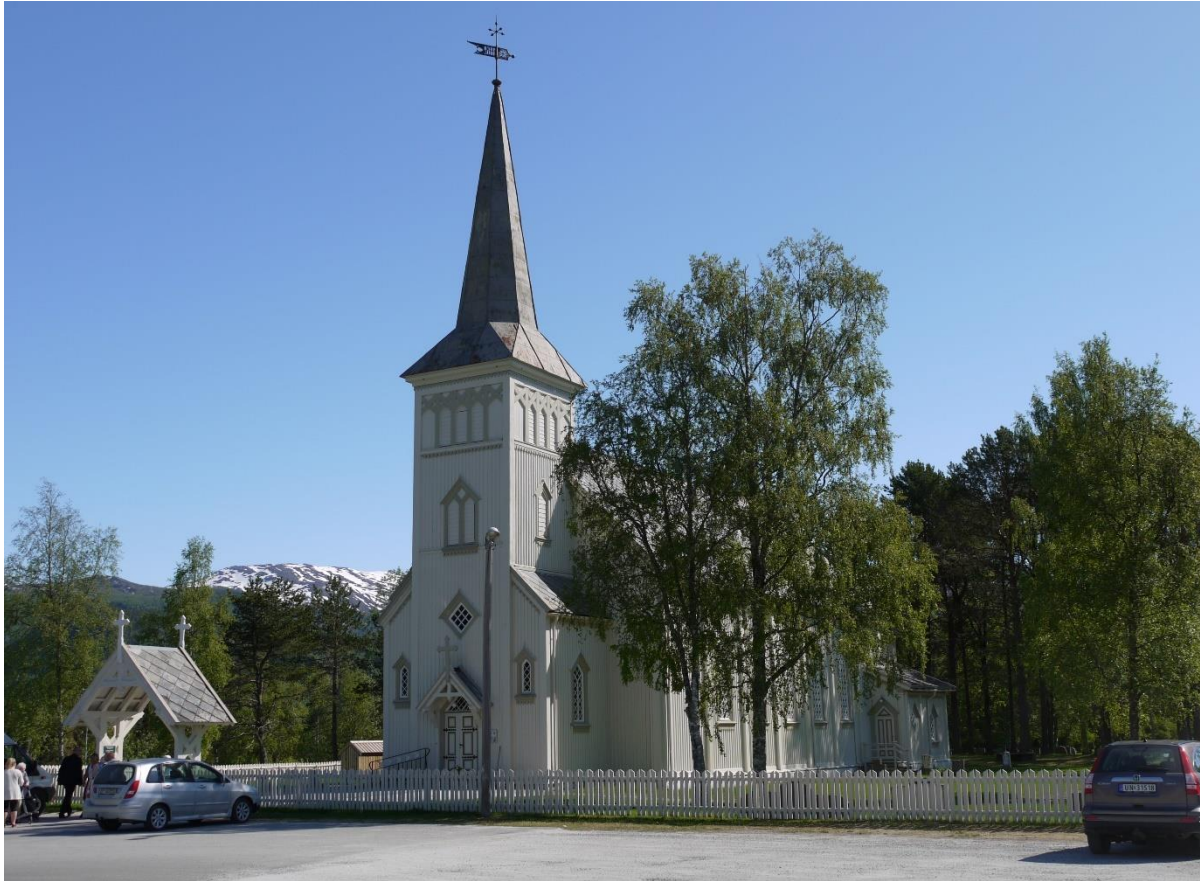
Saltdal kirke (over) og Øvre Saltdal kirke (under) er listeført av Riksantikvaren og inngår i kontrollen av verneverdige kulturminner i overvåkingsprogrammet. Begge kirkene ble registrert i god stand. Foto: ÅD/NIKU 2017
