Holla kirkeruin

Holla kirkeruin ligger på Hollahøyden på Ulefoss i Nome kommune, Vestfold og Telemark. Kirken, som er viet til Sta. Maria, ble oppført på 1200-tallet. Slik ruinen står i dag, er våpenhuset ca 6,5 X 7,5 m, skipet ca 15 X 8 m og spor av kor og sakristi til sammen ca 10 X 7 m. Spor i murverket, spesielt på nordveggen viser at skipet er blitt forlenget mot vest. Skipet var rektangulært og en-skipet. Undersøkelsene på 1920-tallet viste med stor sikkerhet at koret hadde hatt en rett avslutning.

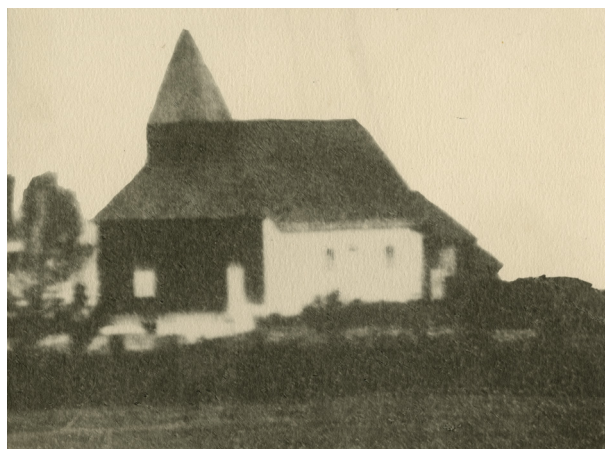
ØVERST: Holla kirkeruin i 2020.

NEDERST: Gamle holla kirke fotografert en gang før 1878.
Foto: Riksantikvaren

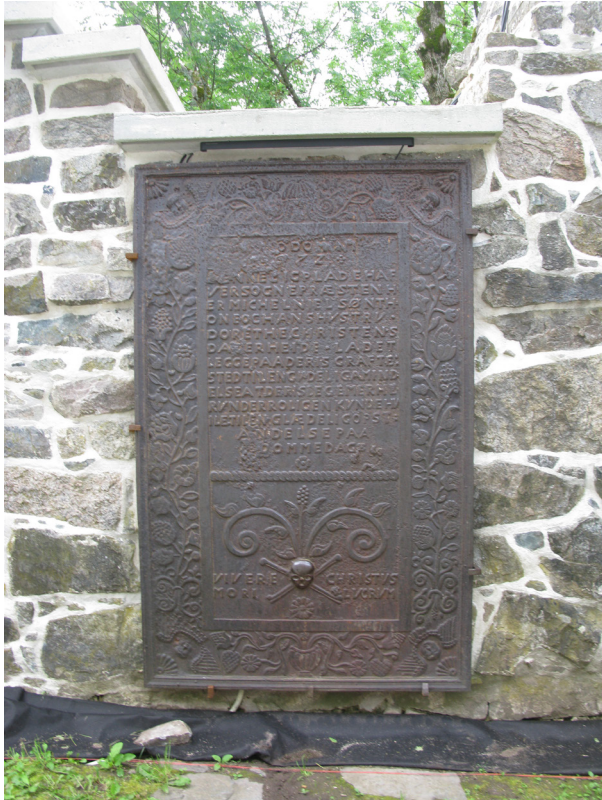
GRAVPLATEN. Foto: Inger-Marie Aicher Olsrud, Riksantikvaren

På kirkens sørvegg er det innvendig montert presten Michael Thones gravplate fra 1672. Et fantastisk stykke støpearbeid fra Holden. Ta deg tid til å lese teksten – en hyllest til kjærligheten.

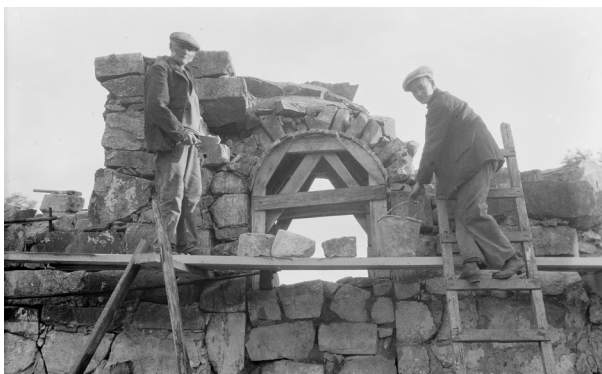
SØRPORTALEN 1923. Foto: Gerhard Fischer, Riksantikvaren

Holla kirke var bygget i romansk stil med runde buer i portalene i sør og vest. Vestportalen i tegl fra 1735 har fra da av vært synlig. Sørportalen har på et tidspunkt blitt murt igjen, men vi har god dokumentasjon fra da den ble gjenåpnet på 1920-tallet. Vi kjenner ikke til hvordan en eventuell korportal så ut, men vi kan tenke oss at den opprinnelig var smal og rundbuet. Bygningsmaterialet er tilhugget lokale bergarter. Portalene har omramminger i kalkstein, også den lokal.

På 1920-tallet var forfallet kommet så langt at ruinen var til forargelse for bygden. I 1923 startet, etter initiativ fra og med økonomisk bistand fra kammerherreinde Eleonore Cappelen, det første store istandsettingsarbeidet. Arkitekt Gerhard Fischer og hans assistent Cato Enger utførte sammen med lokale arbeidere en gjennomgående restaurering av ruinen. Vegger ble bygget opp og forsterket, gravkjelleren ble gravd ut, sørportalen gjenåpnet, og ruinen fikk toppavdekning i skifer. Dette er samme utforming som den har i dag.

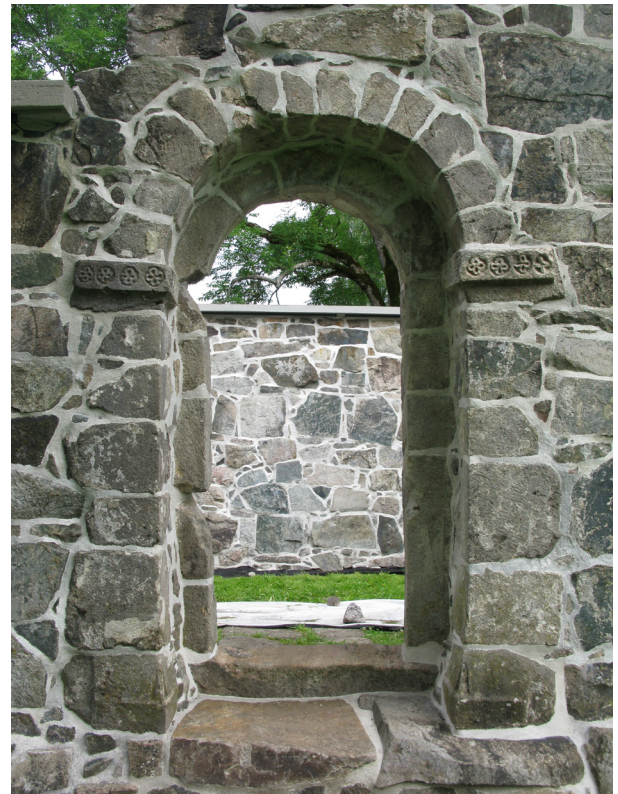
SØRPORTALEN 2020. Foto: Inger-Marie Aicher Olsrud, Riksantikvaren

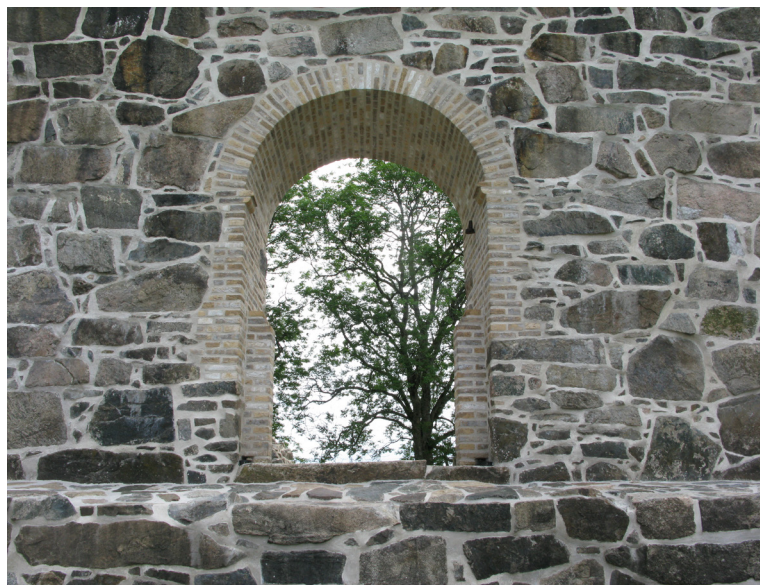
DEN NYE VESTPORTALEN. Foto: Inger-Marie Aicher Olsrud

Årene gikk, og det ble utført diverse mindre reparasjoner. Det ble etter hvert klart at om ruinen skulle sikres på lang sikt, så var det nødvendig med omfattende tiltak. I 2007 startet arbeidene i regi av Riksantikvarens ruinprosjekt. Sementfugene fra tidligere restaureringer er fjernet og erstattet med kalkmørtel på hele ruinen. Dette var nødvendig for å sørge for at murkjernen holder seg tørr. Toppavdekningen i skifer er erstattet med fiberbetong, men med samme utforming som Fischer anla i 1925. Vestportalen ble demontert og er murt opp igjen med ny tegl.
