## 3. Bygninger og anlegg

### 3.10.4. Interiører: Bevaring og ombygging av gamle kirkebenker

*I århundrer har kirkebenkene vært en vesentlig del av kirkeinteriøret. Mange steder klages det imidlertid over at de er vonde å sitte på. Dette informasjonsbladet orienterer om kirkebenkenes tradisjoner og om forskjellige tiltak som kan gjøre dem mer bekvemme. Orienteringen er utarbeidet av Norsk institutt for kulturminneforskning, NIKU, etter oppdrag fra Riksantikvaren.*

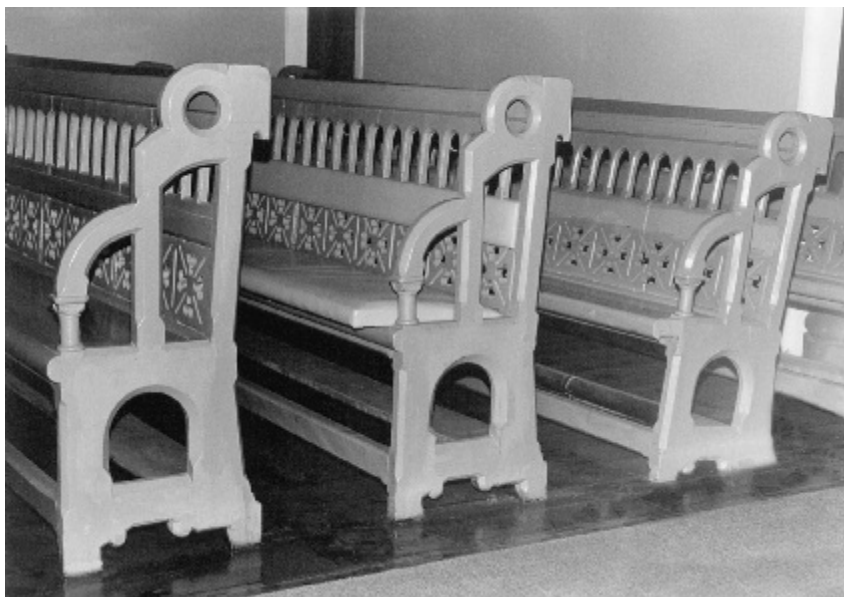
Med sin helt spesielle konstruksjon og utforming var benkene i St. Petri kirke i Stavanger fra 1866 en utfordring. Til venstre står en benk i opprinnelig utforming. Til høyre er det forsøkt å tippe benken bakover og føre på setet i forkant. Dessuten er det sjenerende bordet i korsrygghøyde fjernet. Med skråskjæringen er benken kommet ut av balanse, og det er oppstått en komisk, skjemmende og strømlinjeformet fartseffekt langs midtgangen. Avskjæringen nedentil har dessuten medført at benkens lette føtter er blitt svært klumpete. I midten står en prøve på den endelige løsningen som skulle vise seg å bli både enkel og rimelig. Man la et nytt, stoppet sete oppå det gamle. I tillegg gir det en svak helning bakover. Det problematiske, horisontale bordet i korsrygghøyde ble erstattet med et stoppet og noe bredere bord. Dermed ble heller ikke det horisontale bordet øverst noen plage lenger. Stoppingene er trukket med brunt skinn i en fargenyans tilpasset benkenes opprinnelige maling som imiterte eiketre, med tanke på at denne bemalingen snart skulle gjenskapes. Med denne løsningen kunne de gamle benkene forbli bevart i sin helhet, mens nye elementer var rene tilføyelser som kan fjernes igjen uten å etterlate større skader. Foto: Eldal, Riksantikvaren, 1981.

- Enkelte steder har man valgt en billig og lettvinnt løsning som har gitt brukbar sittekomfort. Det er oppnådd ved å tippe benkene bakover gjennom en skråavskjæring nedentil. Resultatet har som regel blitt at benkevangenes visuelle loddelinje har kommet ut av balanse. Dermed er det også oppstått en slags strømlinjet, visuell fartseffekt fremover i midtgangen som virker både skjemmende og komisk. Det er ikke noe heldig inntrykk i møtet med det som bør være et verdig kirkeinteriør.

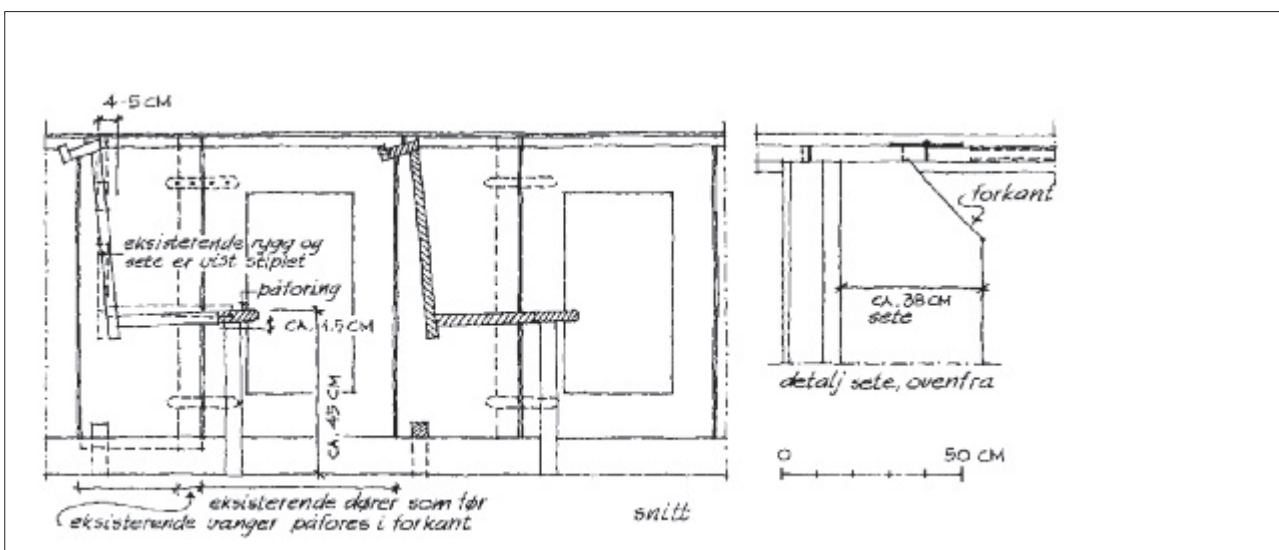
1. Valle kirke. Sete og rygg er skråstilt. Setet har fått en påføring i forkant.
2. Vanylven kirke. . Også her er skråstilling av sete og rygg foreslått.

På de neste sidene vises hvordan små endringer kan gjøre kirkebenkene mer komfortable, uten at det går ut over det opprinnelige preget i nevneverdig grad. Tilbakeleant rygg og skråstilt sete som påføres, slik at sitteflaten blir større, er de vesentligste tiltakene. Forslagene, eller en kombinasjon av dem, kan gi idéer også til andre kirker. Det er en hovedregel at mest mulig av de opprinnelige delene brukes om igjen – både av økonomiske og bevaringsmessige hensyn. Før arbeidet for alvor settes i gang, er det hensiktsmessig å lage en prøvebenk, slik at virkningen kan vurderes og eventuelt justeres.

Tegningene er i ca. målestokk 1:20, utført av Gurly Engelsen, Riksantikvaren, i 1970- og 1980-årene.

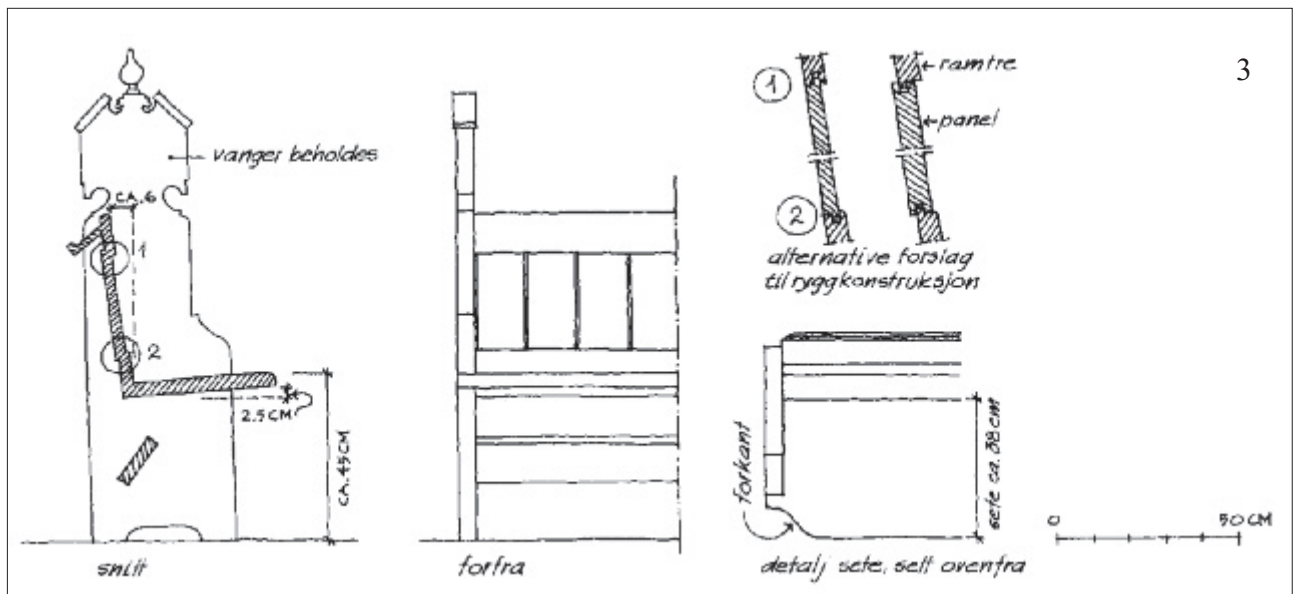
3. Aurland kirke. Innenfor de karakteristiske benkevangene er det foreslått å lage nye seter og rygg, med mest mulig gjenbruk av materialer.
4. Innvik kirke. I tillegg til skråstilling av sete og rygg, foreslås å kappe vangene ca. 3 cm nede ved gulvet, slik at setet senkes.

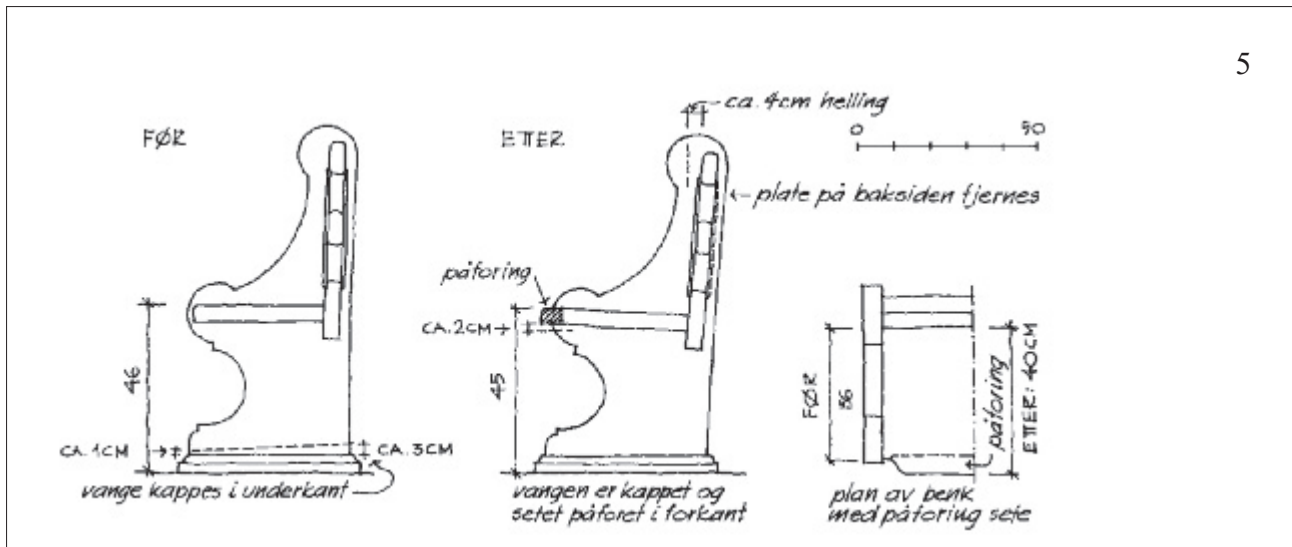
5. Råholt kirke. Her er det foreslått å kappe benkevangene skrått nede ved gulvet, slik at de heller ganske svakt bakover.
6. Sauland kirke. Benkevangen er foreslått kappet maksimalt 2 cm nede ved gulvet. Her er det vist hvordan det kan høvles en skråflate i det solide setet. Eventuelt monteres nytt sete. Ryggen endres ikke.

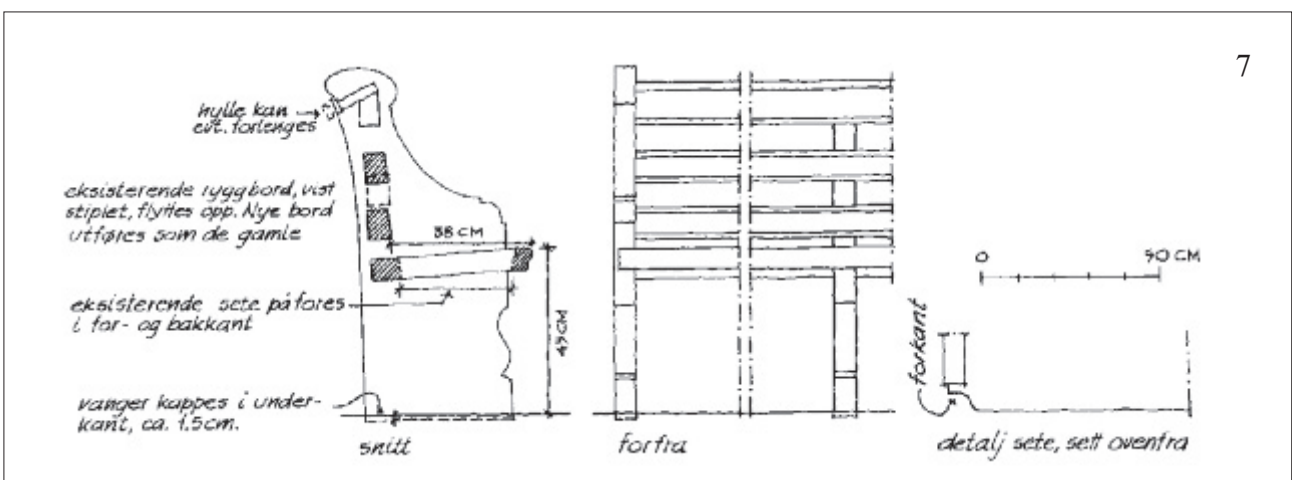
7. Hemnes kirke. Ryggstøtten består av en eneste horisontal planke. Denne flyttes opp og suppleres med to tilsvarende. Her må setes fores ut både i for- og bakkant.
