GAMLE HUS DA OG NÅ

2000–2005

Status for SEFRAK-registrerte bygninger
Guovdageainnu suohkan/Kautokeino kommune
Finnmark fylke 2005
2. omverv

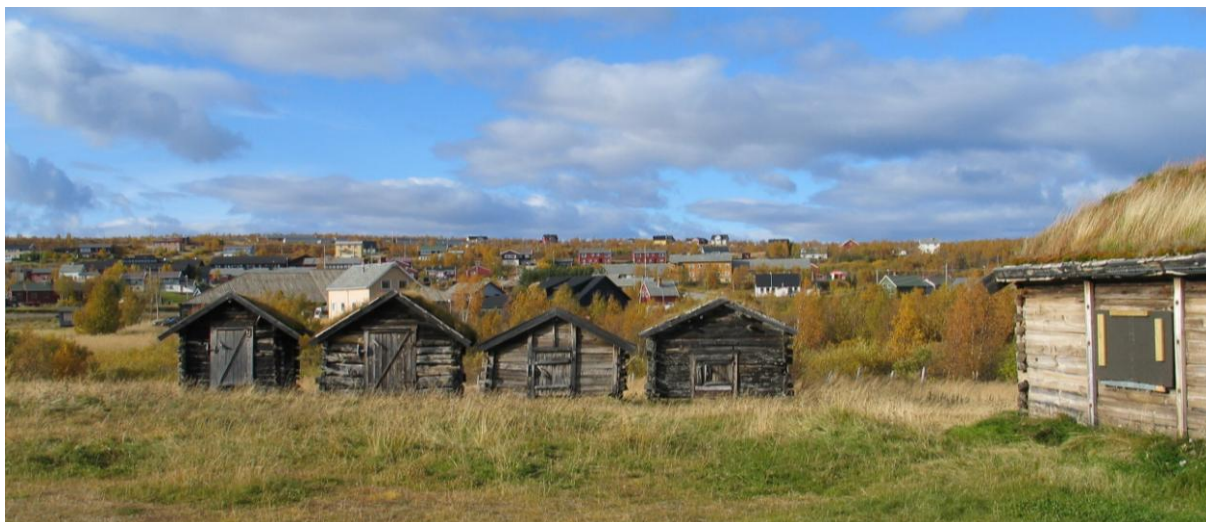
Stabbursrekke på Kautokeino Bygdetun. I bakgrunnen Kautokeino tettsted. Stabburene er tilflyttet fra andre steder i kommunen. De er antikvarisk satt i stand.

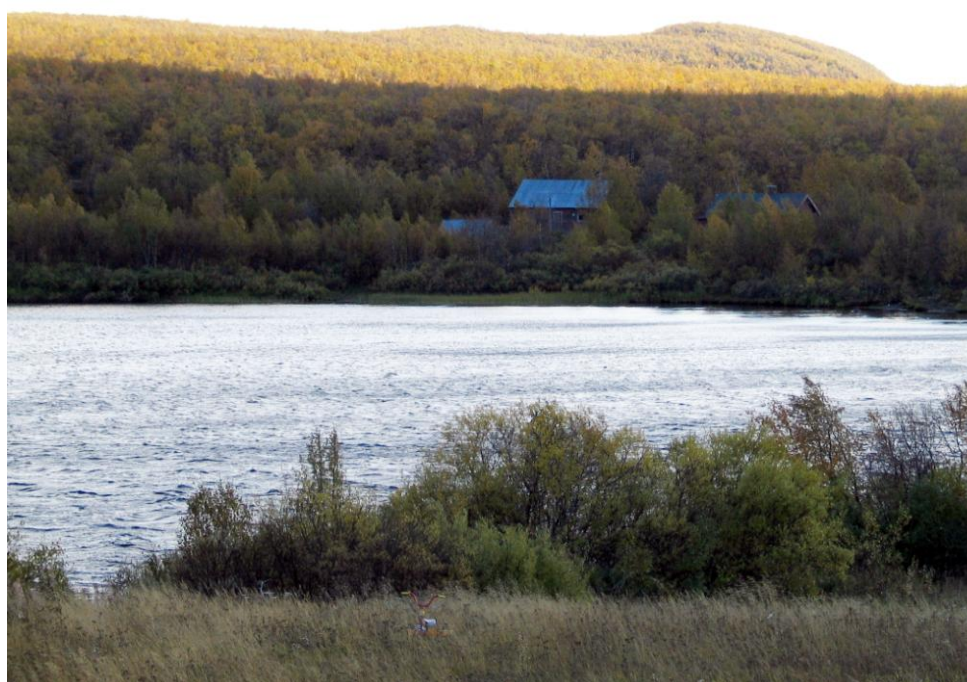
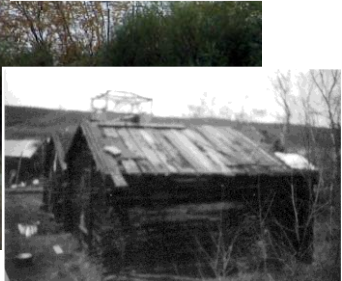
2011-004-039. Ved SEFRAK-registreringen i 1983 ble det på andre siden av Kautokeinoelva ved Mieron, registrert fire bygninger i tilknytning til en liten nedlagt, vegløs gård. De var alle datert til slutten av 1800-tallet, og hadde forskjellige eiere. Ved MOV-undersøkelsen i 2000 var en av bygningene, et stabbur allerede flyttet til et boligfelt i Kautokeino. Stabburet på innfelt foto øverst, sto ennå i 2000, og det var da meningen å flytte det over elva og sette det i stand. Det viste seg etter hvert at det var angrepet av sopp og måtte rives. Det tredje stabburet skal være flyttet, men det er uvisst om det er satt opp igjen. Tilbake står et lite hus (i midten) som opprinnelig hadde vært bolighus, men var tatt i bruk som stabbur ved SEFRAK-registreringen.

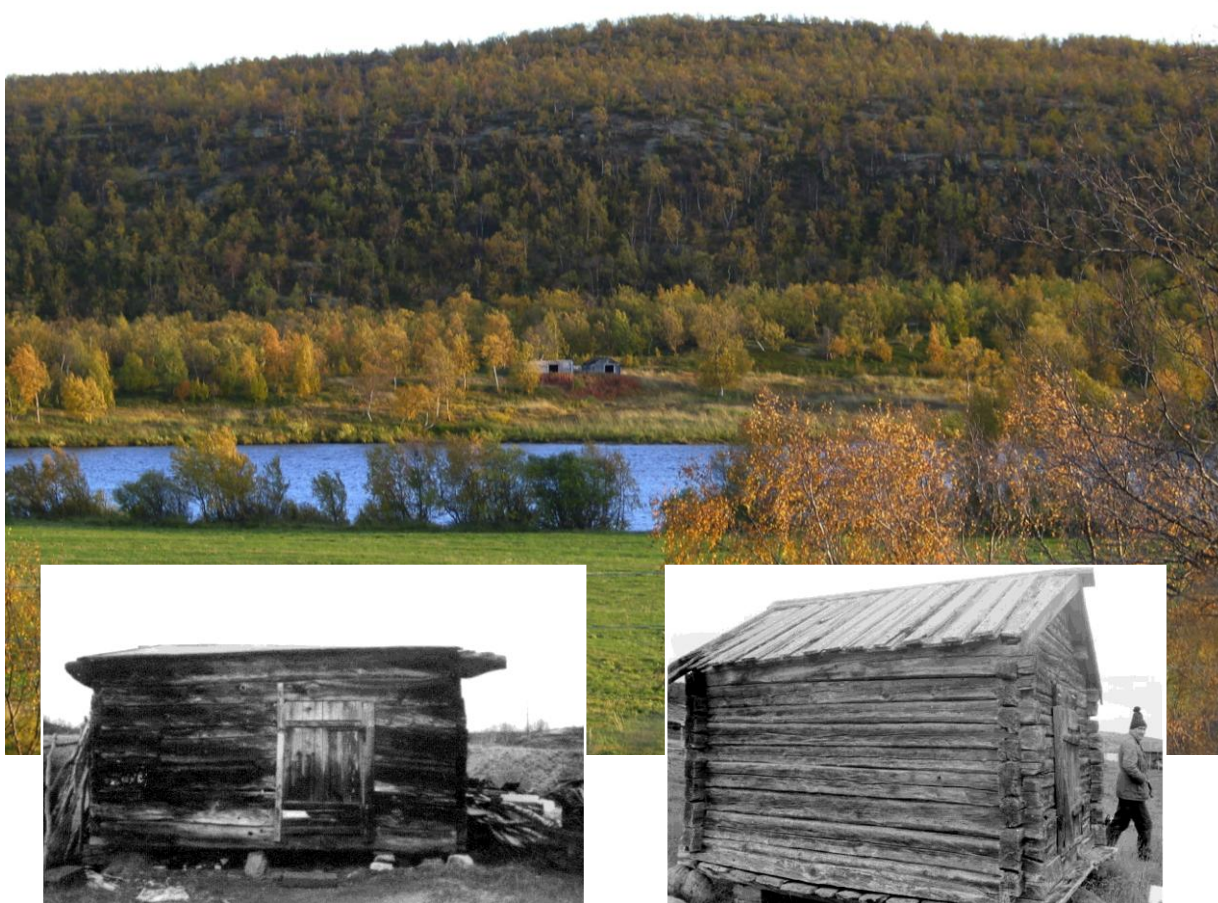
2011-004-005, 036. Rester av fjøs og stabbur ved Kautokeinoelva. Husene ligger på motsatt side av elva i forhold til gården som brukte dem. Fjøset har vært i bruk som sommerfjøs og kalvefjøs, men er nå uten tak og må betegnes som ruin. Det andre huset har en reineier brukt som stabbur, og det står uendret, men det er datert til etter 1900.

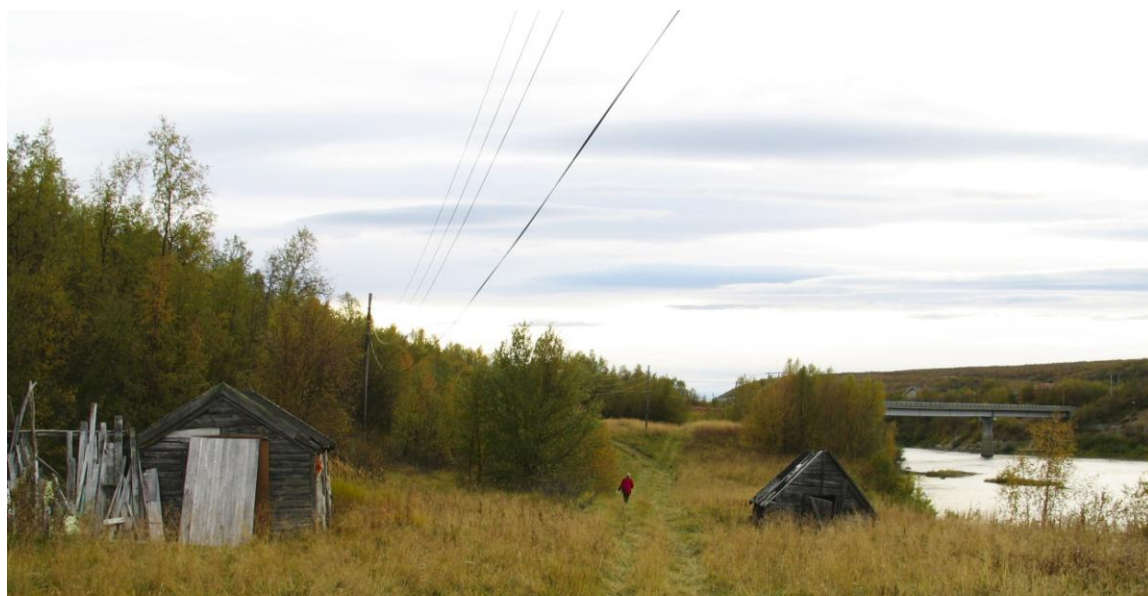
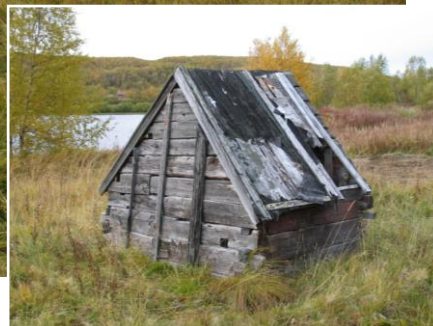
2011-007-001 og 002. Fraflytta boplass ved Kautokeinoelva i Máze. Bildet viser to stabbur. Det til venstre hadde et utbygg av bindingsverk satt inn til langveggen, i 2005 var det borte. Tilbygget virker sekundært, men siden det var med i opprinnelig registrering i 1985 og huset er blitt mindre, er endringen klassifisert som type B. Stabburet til høyre er det ikke gjort noe med. Tilstanden har forverret seg siden 2000, og det et stort hull i taket. Det inngår som "Truet" i undersøkelsen.

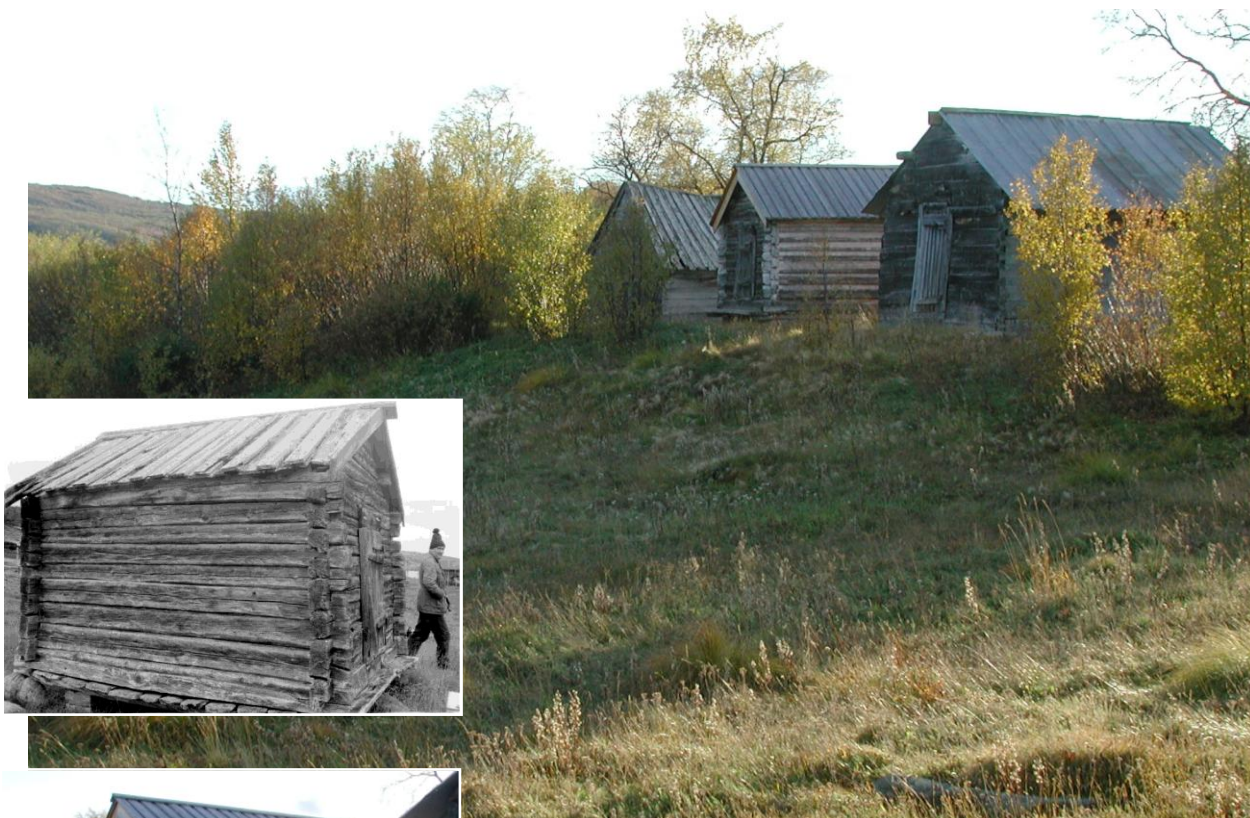
2011-004-015. Stabbursrekke der stabburet i midten er datert til slutten av 1800-tallet. Det er nylig satt i stand, men uten at eksteriøret er endret iflg. MOV-undersøkelsens kriterier; det inngår fortsatt som "Uendret". Særlig de gamle takbordene var dårlige, og det var råte i veggene. Det er laftet opp på nytt, og flere av stokkene er fornyet, og taktekket er helt nytt. Tilstanden til stabburet til venstre virker ikke bra, taket er tiltakende saltrygget. Men huset er datert til tidlig på 1900-tallet og er derfor ikke med i undersøkelsen.

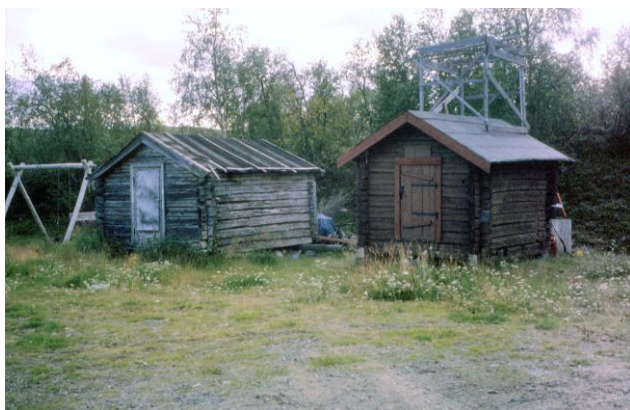
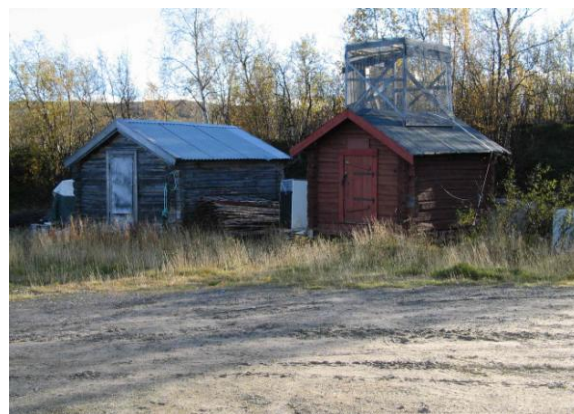
2011-004-021, 023. Bildet til venstre viser ei stabbursrekke i 2000, til høyre samme rekke i 2005. Buret til venstre sto et annet sted ved 1. gangregistrering (se neste side) og inngår derfor som tap ved 1. omverv. Taket var under utbedring i 2000, og det har nå fått nytt tekke av bølgeblikk. Hus som er flyttet ut av opprinnelig sammenheng følges normalt ikke opp i MOV-undersøkelsen, men dette er et av få hus i grunnlagsmaterialet som det har skjedd noe med i siste periode. Det er ikke med i tallmaterialet for MOV 2005, men står sammen med et som ennå "står på rot". Dette stabburet (til høyre) er også gammelt, her var tekket fornyet med samme type som før 1. omverv. Også stillaset på taket er kommet til senere, men vi har valgt å la det inngå som "Uendret" i undersøkelsen. Slike tørkestillaser er vanlige, ofte på og mellom stabbur.

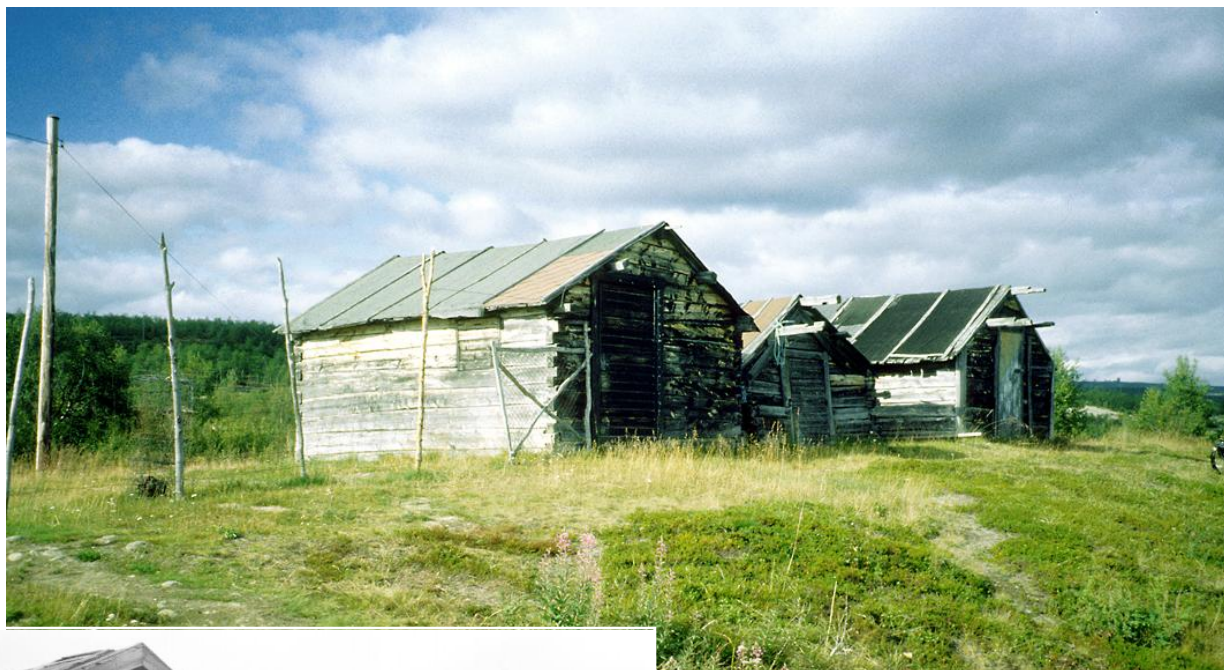
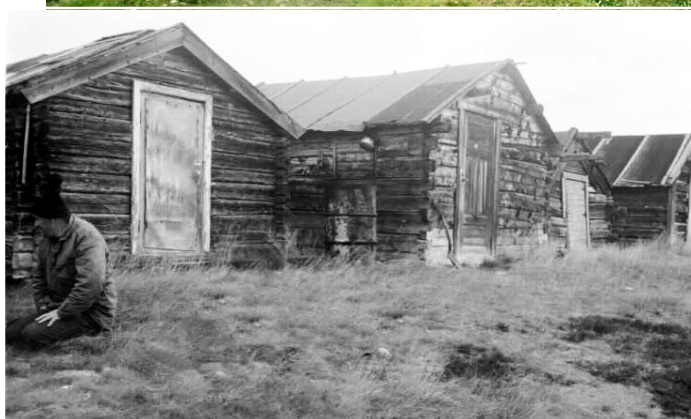
2011-004-017, 018, 019, 21. Stabbursrekke på Heammonjávi ved Kautokeinoelva. Foto fra MOV-undersøkelsen i 2000 over, fra 2005 under. Situasjonen ved SEFRAK-registreringen i 1980 vises i midten. Da besto raden av fire hus. Huset til venstre er flyttet og står nå i ny sammenheng (se forrige side). Som for de fleste av de undersøkte husene i Kautokeino er situasjonen for de øvrige tre som ved 1. omverv – nesten.

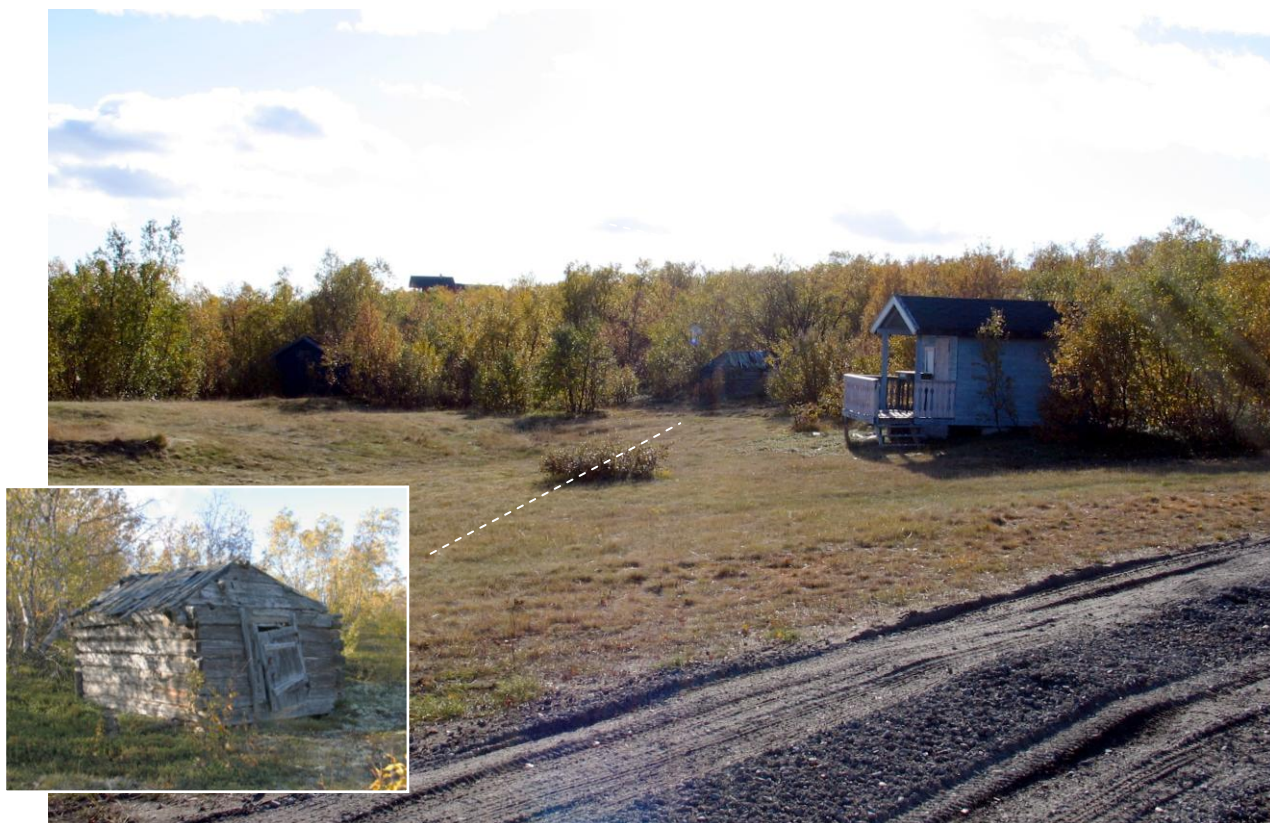
2011-004-026. Stabbur på småbruk ved Kautokeinoelva. Ved SEFRAK-registreringen i 1980 ble tilstanden betegnet å være begynnende forfall, i 2005 var den forverret. Her sto også et annet stabbur ved forrige omverv (2000), men det var borte i 2005. Det er særlig bygninger på småbruk som er i dårlig stand.

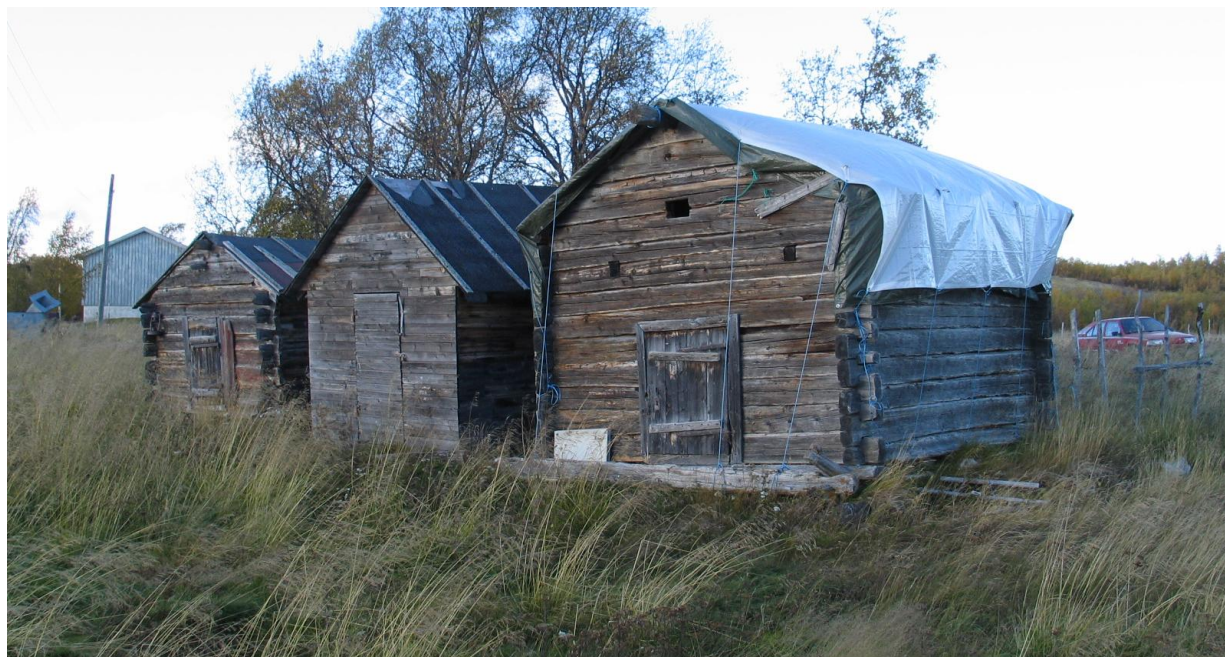
2011-004-029, 030. Stabbursrekke på bruk ved Kautokeinoelva, dannet etter SEFRAK-registreringen i 1980, dels med tilflyttete hus. Bare det nærmeste er datert til 1800-tallet og er med i undersøkelsen. Status er om lag som i 2000, men taket begynner å bli dårlig – og presenning er lagt over.

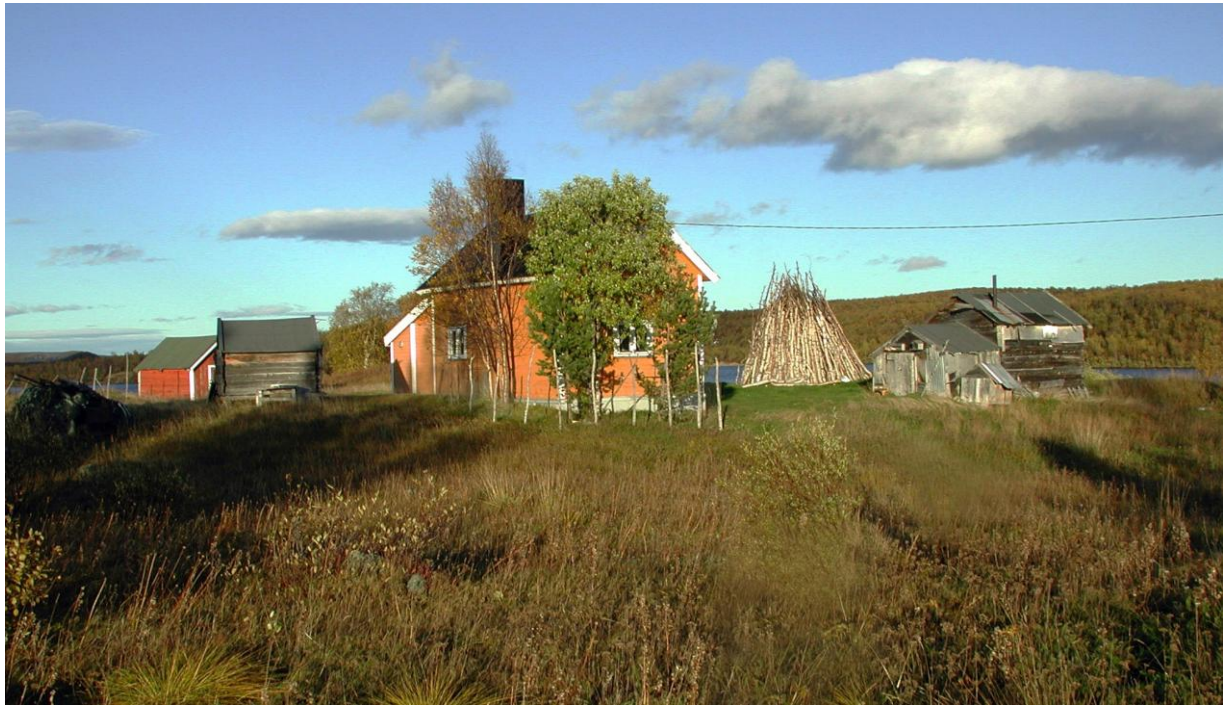
Heammonjávvi har et av få tilnærmet komplette gårdstun ved Kautokeinoelva, med eldre hus og hus fra gjenreisningstida. Iflg. SEFRAK-registreringen er det ingen bygninger som er datert til før 1900. Det gule bolighuset er et gjenreisningshus som i Kautokeino ble kalt "lofthuset", det har loft derav navnet. Til høyre står det gamle våningshuset, det skal trolig være fra begynnelsen av 1900-tallet. Flere av husene er satt i stand med bistand fra STILK/SMIL-ordningen, bl.a. lofthuset.
