Rapportering Ruinprosjektet Halsnøy kloster 2017

Halsnøy kloster, ID 64166

Rapport for tilskot 2017

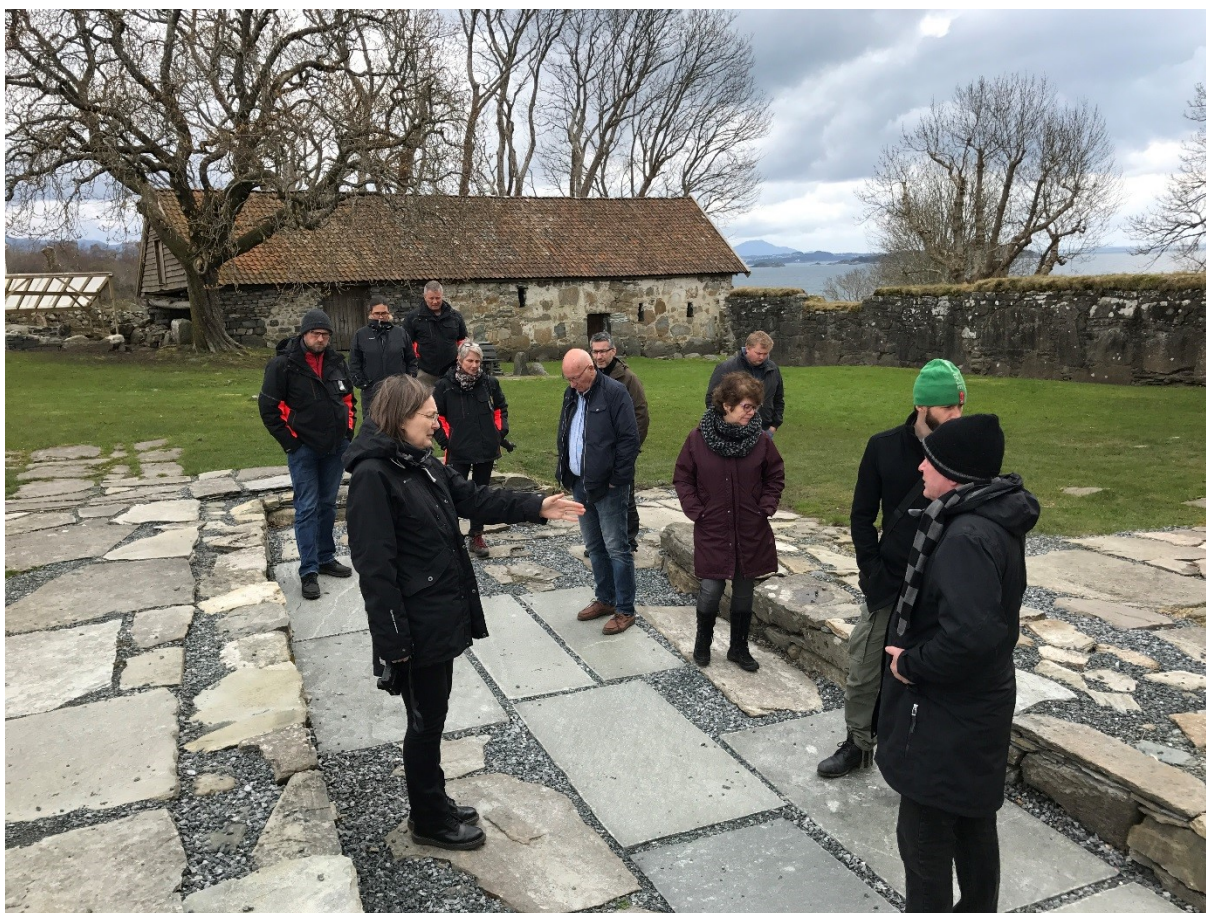
Synfaring i korsgangen april 2017. Foto: Sunnhordland museum.

Korsgangen: Det er følgd opp med nytt arbeid i korsgangen òg i 2017. Arbeidet er utført av murarar frå Besteland mur og Bergen kommune, saman med arkeolog frå NIKU og tilsette frå Sunnhordland museum. Det er lagt drenering og heller, og det er bygd opp igjen sidemurar som var øydelegade. Det er òg laga skråplan på bakken frå korsgang mot tilbygget på klosterbygningen.

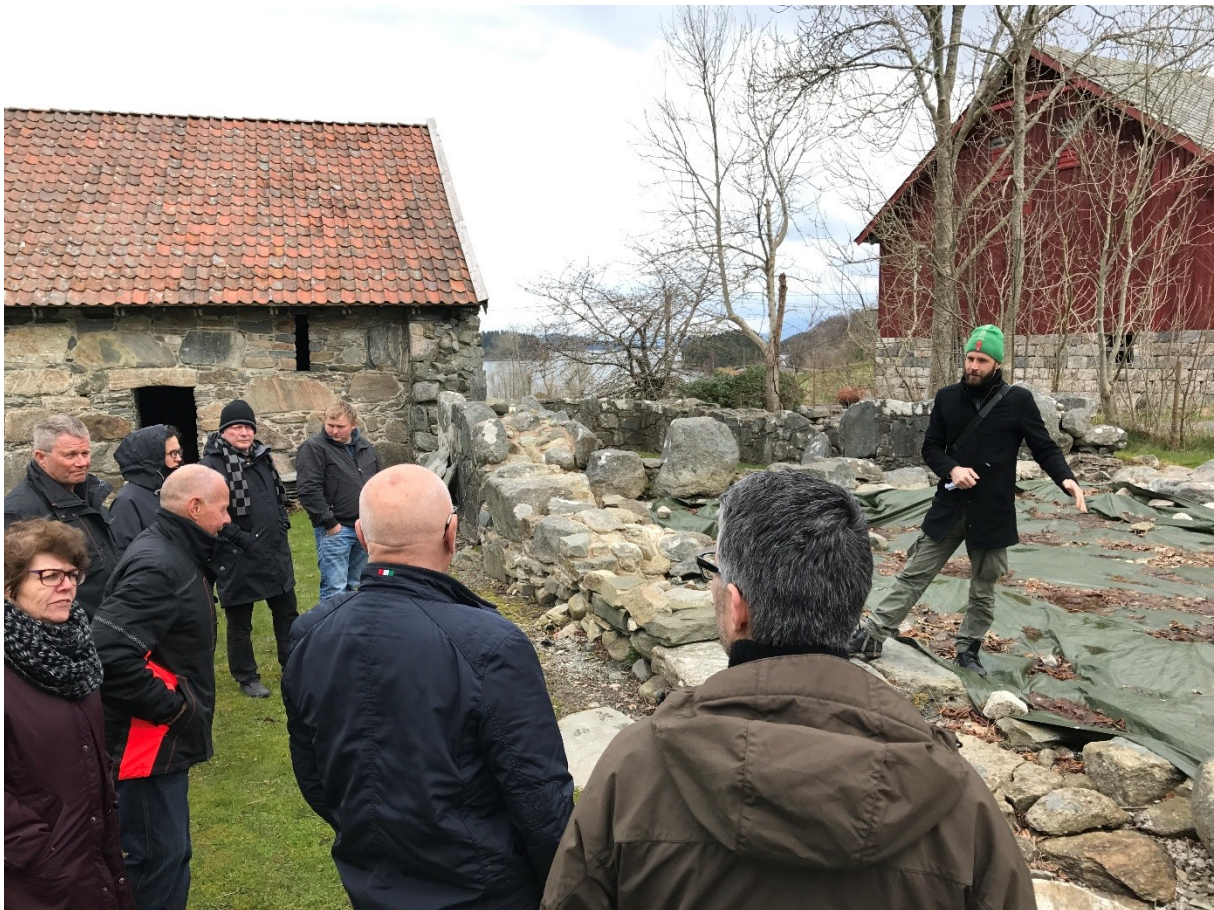
Synfaring i vestfløyen april 2017. Foto: Sunnhordland museum.

Vestfløyen: Det blei bygd tak til murarane som held på å arbeida med murarbeid på vestfløyen. Det er òg reinska opp og gjort rekonstruering av muren. Arbeidet blei påbegynt av Besteland mur og skal gjerast vidare i 2018 med nye murarar. Ved inngangsparti er det rydda opp i murliv, gjort oppreinsking og det er murt opp på nytt. I tillegg har innleigde gartnarar fjerna røter i murliv.
