VERDENSKULTURMINNET BRYGGEN I BERGEN. DATERINGSKART. VESTFASADEN.

Dateringskart for bygningene 1A, 3A, 8A, 9A og BA

Tone M. Olstad, Flavio Carniel & Einar Mørk

Tittel VERDENSKULTURMINNET BRYGGEN I BERGEN. DATERINGSKART. Vestfasaden. Dateringskart for bygningene 1A, 3A, 8A, 9A og BA	Rapporttype/nummer NIKU Oppdragsrapport 185/2014	Publiseringsdato 09.12.2014
	Prosjektnummer 1020175	Oppdragstidspunkt September - November 2014
	Forsidebilde Undersøkelser av fasaden, bygning 3A. Foto: NIKU	
Forfatter(e) Tone M. Olstad, Flavio Carniel & Einar Mørk	Sider 99	Tilgjengelighet Åpen
	Avdeling Konservering

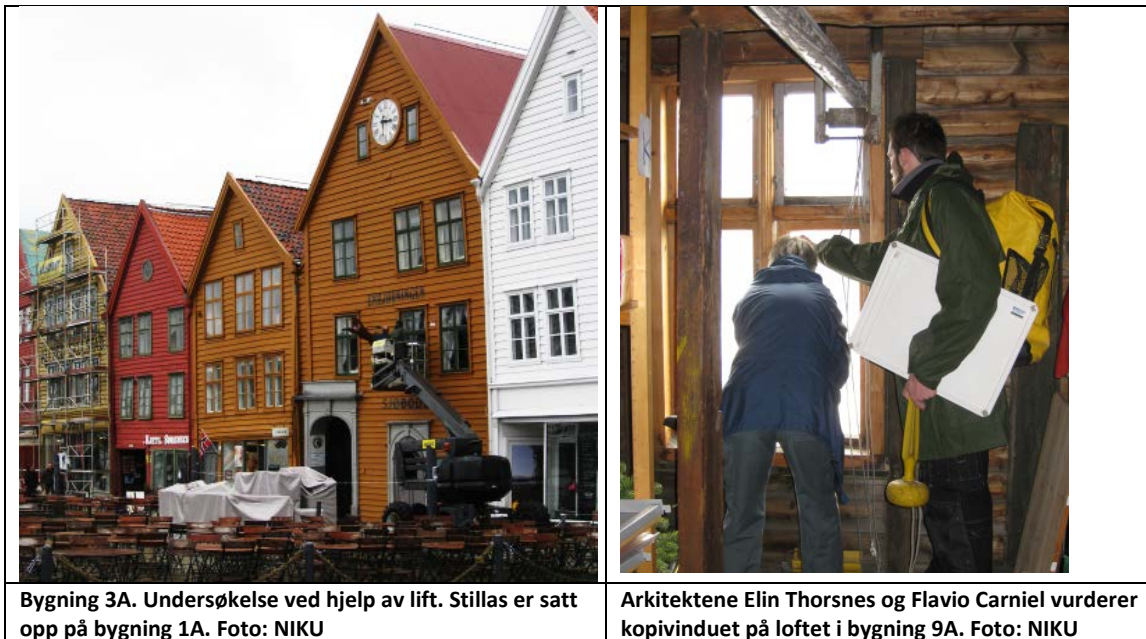
Bygning 3A. Undersøkelse ved hjelp av lift. Stillas er satt opp på bygning 1A. Foto: NIKU

Arkitektene Elin Thorsnes og Flavio Carniel vurderer kopivinduet på loftet i bygning 9A. Foto: NIKU

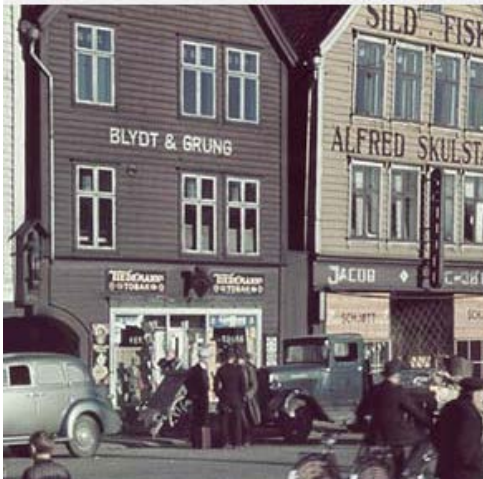
<p>UBB-BS-OK-11860/008</p>
<p>1944</p> <p>Butikkvinduer er reparert etter eksplosjonen. Døra står sentralt på veggen. Bildet er tatt etter eksplosjonen i 1944.</p>

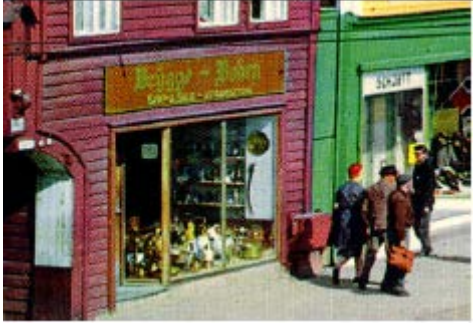
<p>Privat postkortsamling</p>
<p>Før 1970²⁸ Butikkskiltet er nytt etter Forrige postkort. Det er gjort reparasjoner på norddelen av fasaden og på omrammingen til gjennomslaget. Dette kan være reparasjoner etter brannen i 1955 da de nordlige bryggene brenner. Postkortet er sendt i 1970</p>	<p>Postkort viser at vinduet i butikketasjen var delt i to i alle fall frem til 1969-70</p>

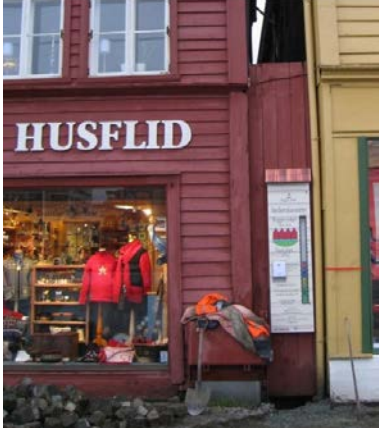
<p>Foto: Elin Thorsnes</p>
2010	<p>Panelet over første etasje, er skiftet etter 1978-81 og før 2010, da NIKU fargeundersøkte bygningen. Det kan se ut som om vinduene i 3. etasje også er skiftet etter 1978-81</p>

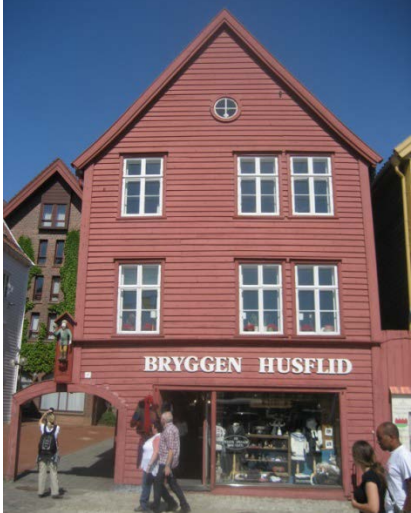
<p>Foto: NIKU</p>
2014	Bygningen er under rehabilitering

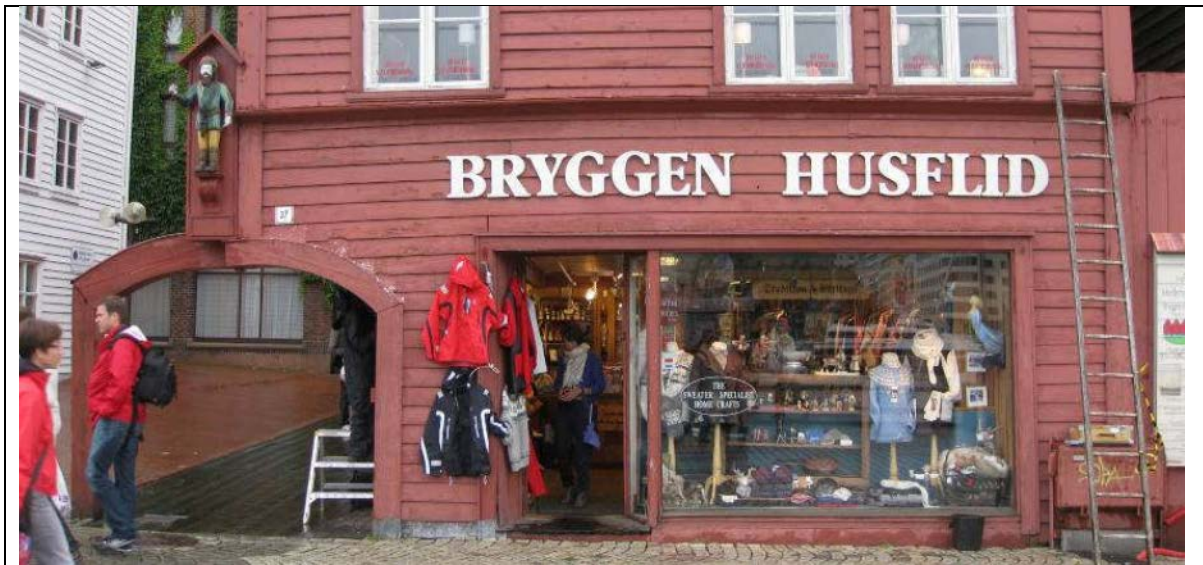
Bugården 2010

Det er funnet flere fargelag på panelet i første etasje enn i 2. etasje, noe som bekrefter at panelet over vannbrettet som skiller de to etasjene er nyere. Panelet på 2. og 3. etasje er av forskjellig type. Panelet i første etasje er uten profil, mens panelet i de øvrige etasjene er profilert. Panelet er vurdert til å være fra før brannen i 1955.

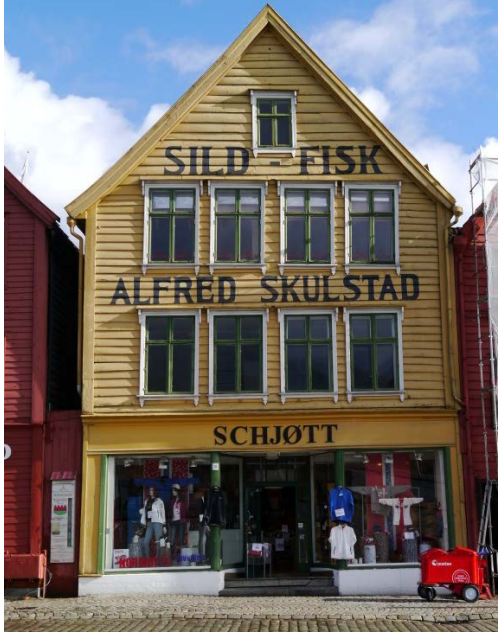
<p>Foto: NIKU 2012</p>
2014	Glass i butikkvinduene er nytt. Store setningskader i butikkfasaden

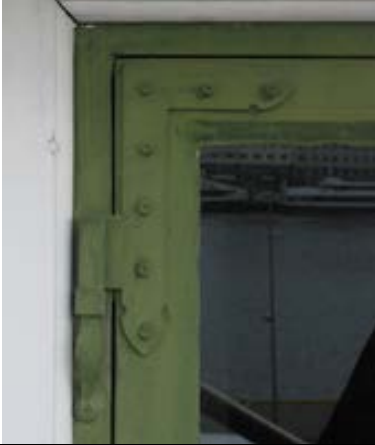
Vindu, 3.etasje

<p>Ifølge sivilarkitekt Elin Thorsnes, Bergen, er dette et beslag fra Søren Wiese AS, Fredrikstad fra 1990-årene. Beslaget, og det at vinduet ser helt «nytt» ut, er brukt som argument for at det er et kopivindu fra 1993 eller senere. Til høyre vises beslag inne.</p>

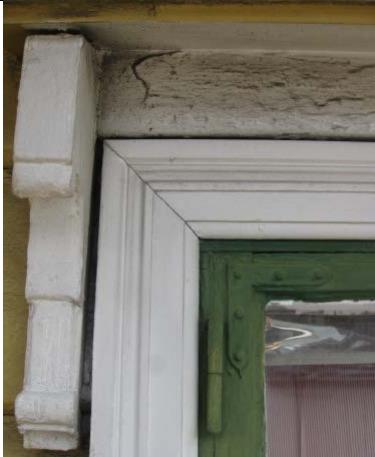
Vindu 3A

<p>Vinduene i tredje etasje er like og vurdert til å være satt inn i 1950-årene. Geriktene rundt vinduene er til dels fornyet. Vi har vurdert dette til å være gjort i 1993 da det ble utført reparasjoner på bygningens fasade og tak. («Alle vindusrammer er ettersett/ reparert»)³⁶</p>

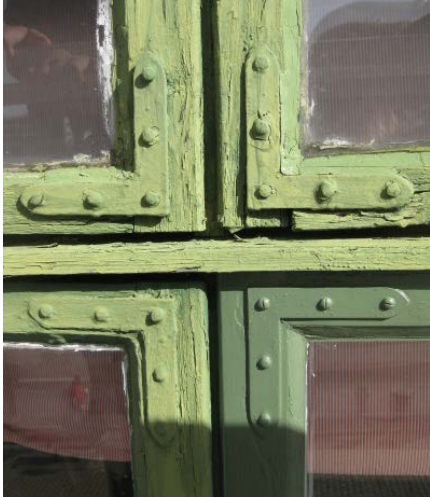
Vindu 3C

<p>Beslag på vindu 3C. En av rammene er malt. Samme beslag er brukt på alle vinduer i 2.etasje. De er fabrikklagd og festet med stift med linsehode, ikke skruer. Til høyre sees vindu i 2.etasje fra innsiden.</p>

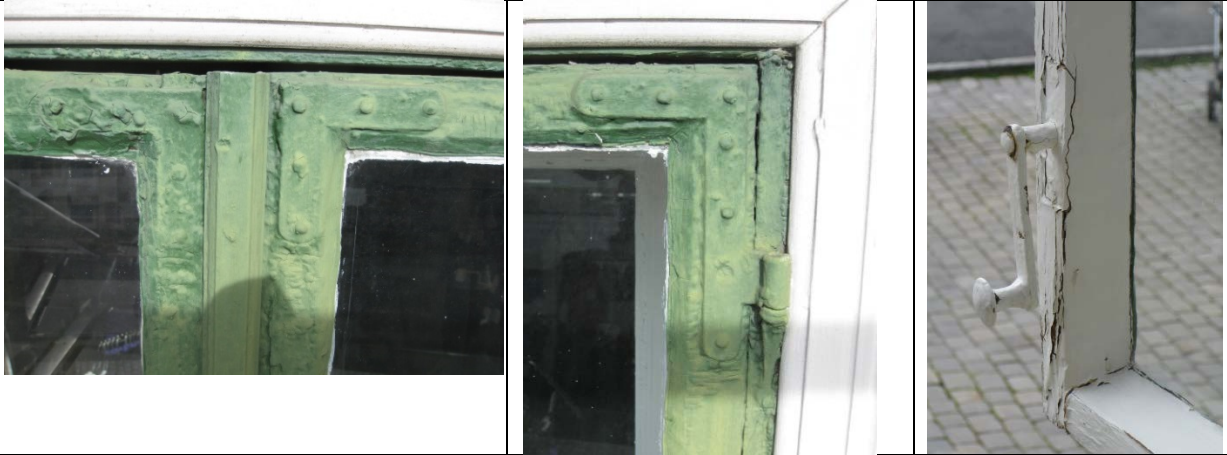
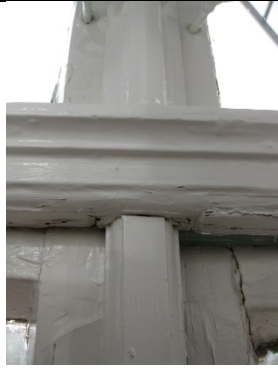
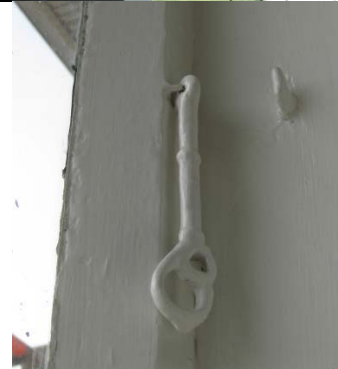
Vindu 2d

Vindu 2a, 2b og 2d er like, se detaljer for vindu 2d nedenfor. Vindu 2c skiller seg fra de tre andre.

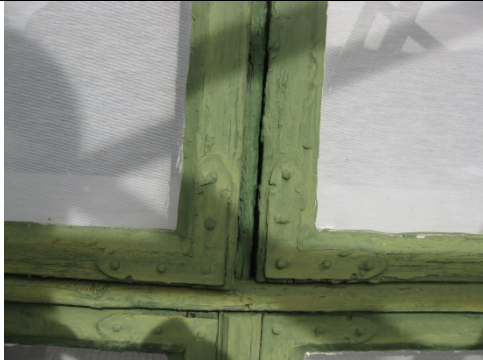
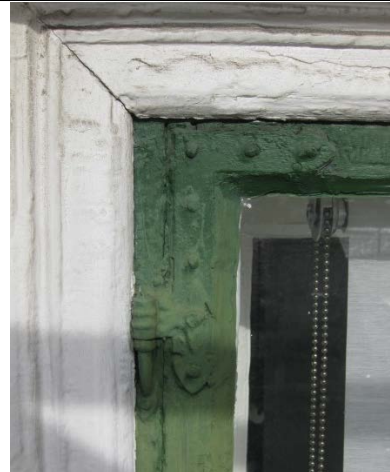
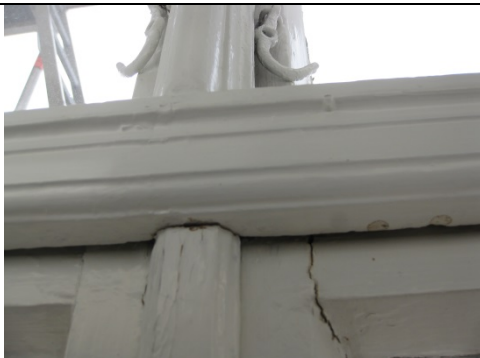
Vindu 2c

Profilen på losholten er noe annerledes og belagene er enklere på 2c.

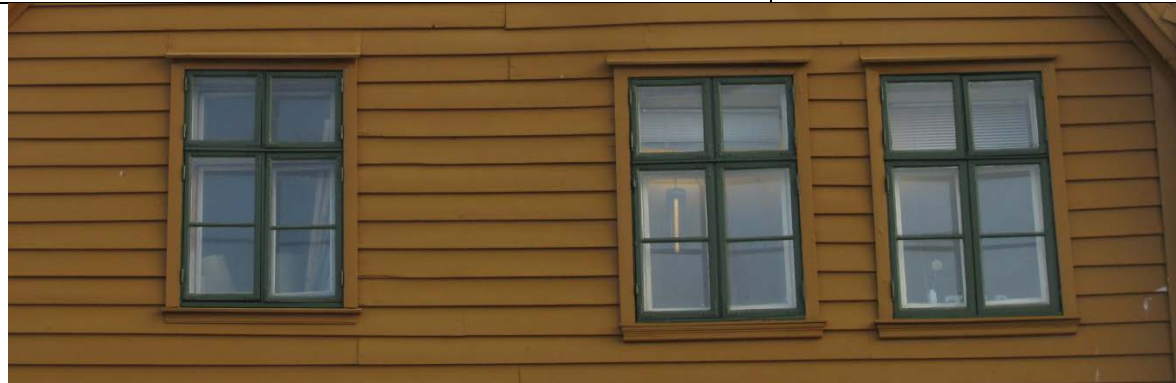
Dagens vinduer er plassert på samme måte som i 1969; litt skjevt på fasaden. Vindu 3a (nord) er litt høyere på fasaden enn de to andre.

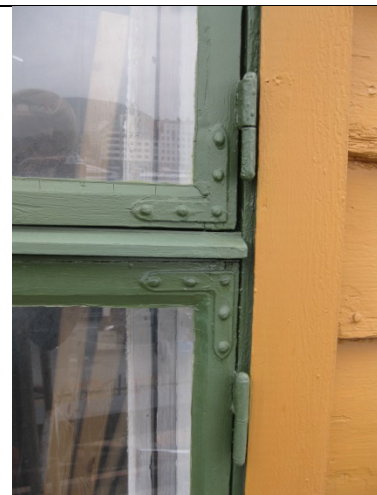
Vindu 3A. Rammer uten overfals.

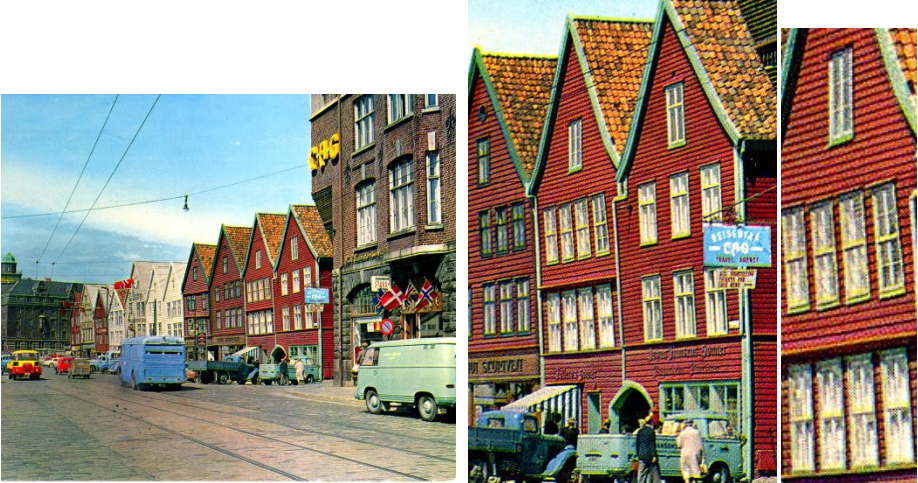
<p>Det ser ut som om panel og vinduer er skiftet. Det er usikkert om vinduene er nye, eller om de er reparert etter brannen i 1958. Horisontal sprosse i vinduer i 2.etasje er utelatt. Det er usikkert om vinduet på loftet er skiftet. Ikke lenger gjennomgående vannbrett over vinduer i 3.etasje.</p>	
<p>Sannsynligvis før 1973</p> <p>Privat postkort-samling</p>

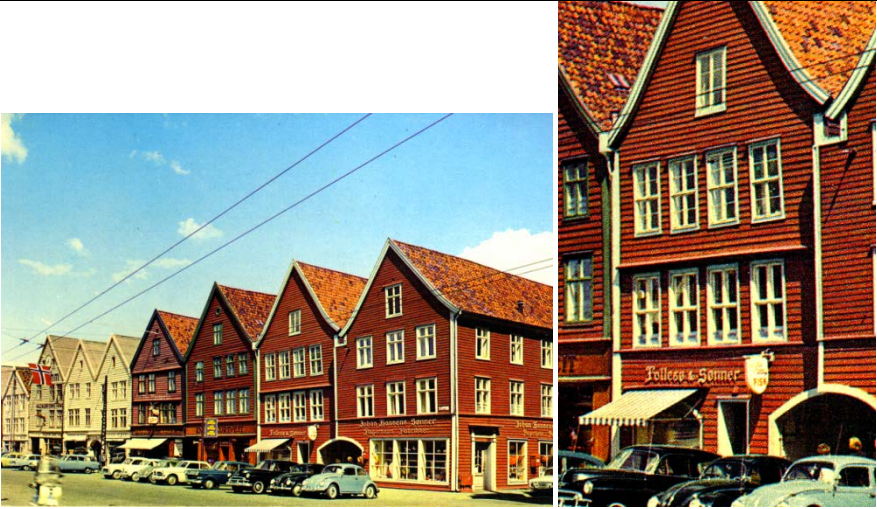
<p>Det er usikkert om vinduene er nye, eller om de er reparert etter brannen i 1958, og horisontal sprosse i vinduer i 2.etasje er utelatt.</p>	
<p>1978</p>

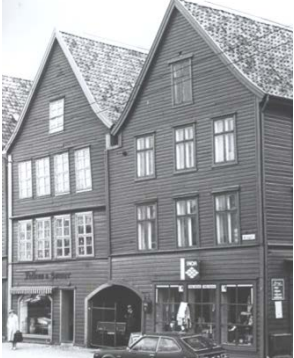
<p>Nye vinduer er satt inn i fasaden.</p>

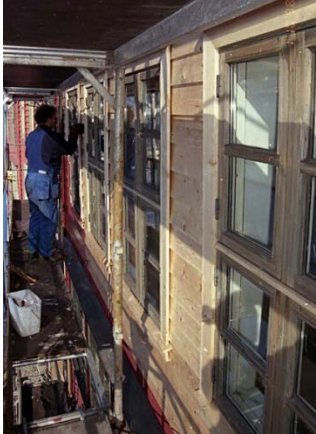
<p>3.etasje. Ny panel i 1998. Vinduene er renskapte. Geriktene er nye</p>
<p>2009</p> <p>Arkiv-materiale: Stiftelsen Bryggen</p>

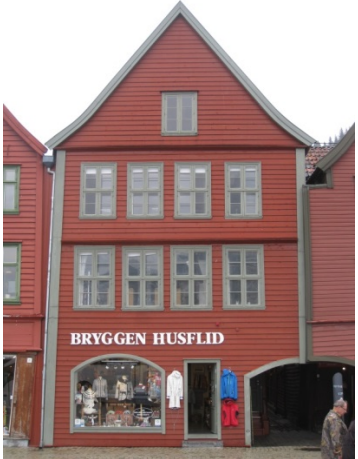
<p>2013</p> <p>Fasaden er gjenskapt slik den stod i 1932, se foto tidligere i oversikten</p>

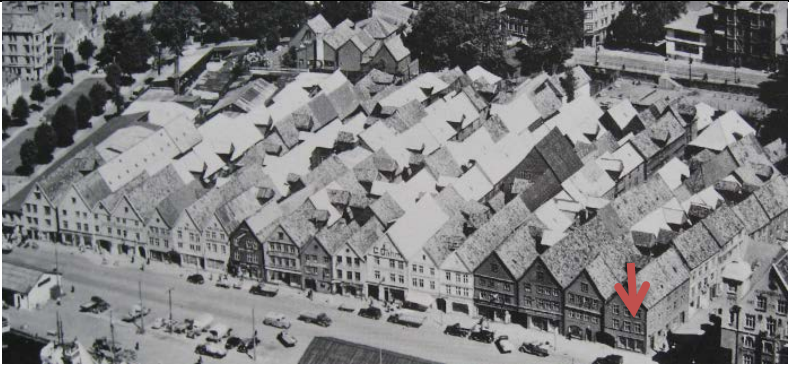
Historikk, bygningens øvre etasjer	Vinduer	Illustrasjoner/Kilder
<p>1950 De hvite takene er av Einar Mørk, SB vurdert til å være reparasjoner etter eksplosjonen i 1944.</p> <p>Butikkfasaden er ikke endret</p>

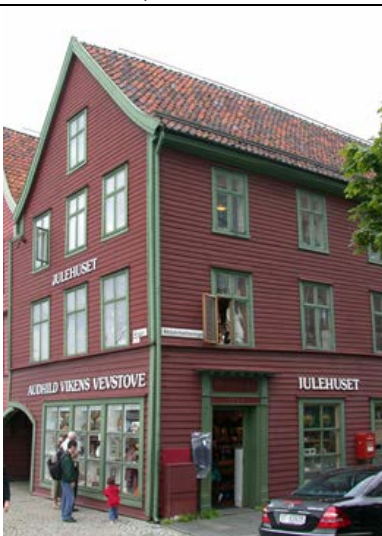
<p>Photostation, SB</p>
<p>2005</p>	<p>Vinduene er endret i alle etasjer</p>

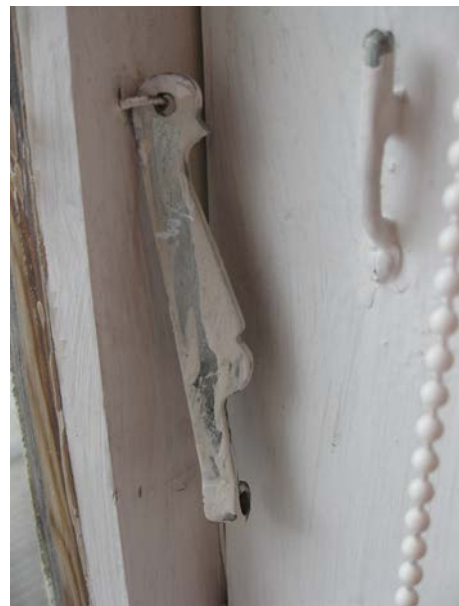
Kopibeslag

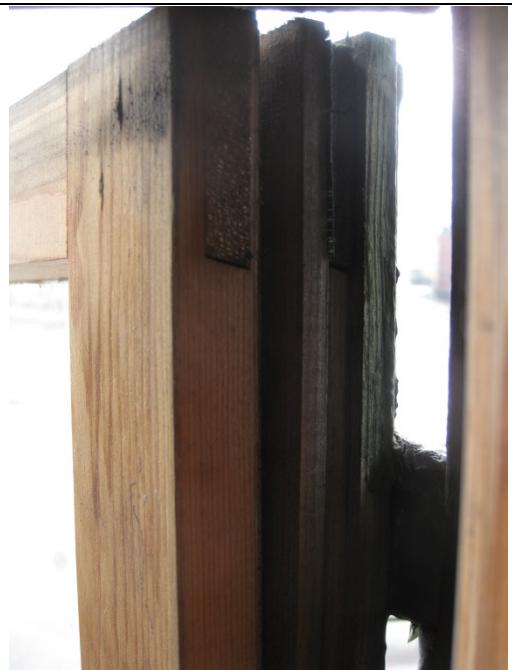
Detalj av koblet vindu på loftet. Foto: NIKU

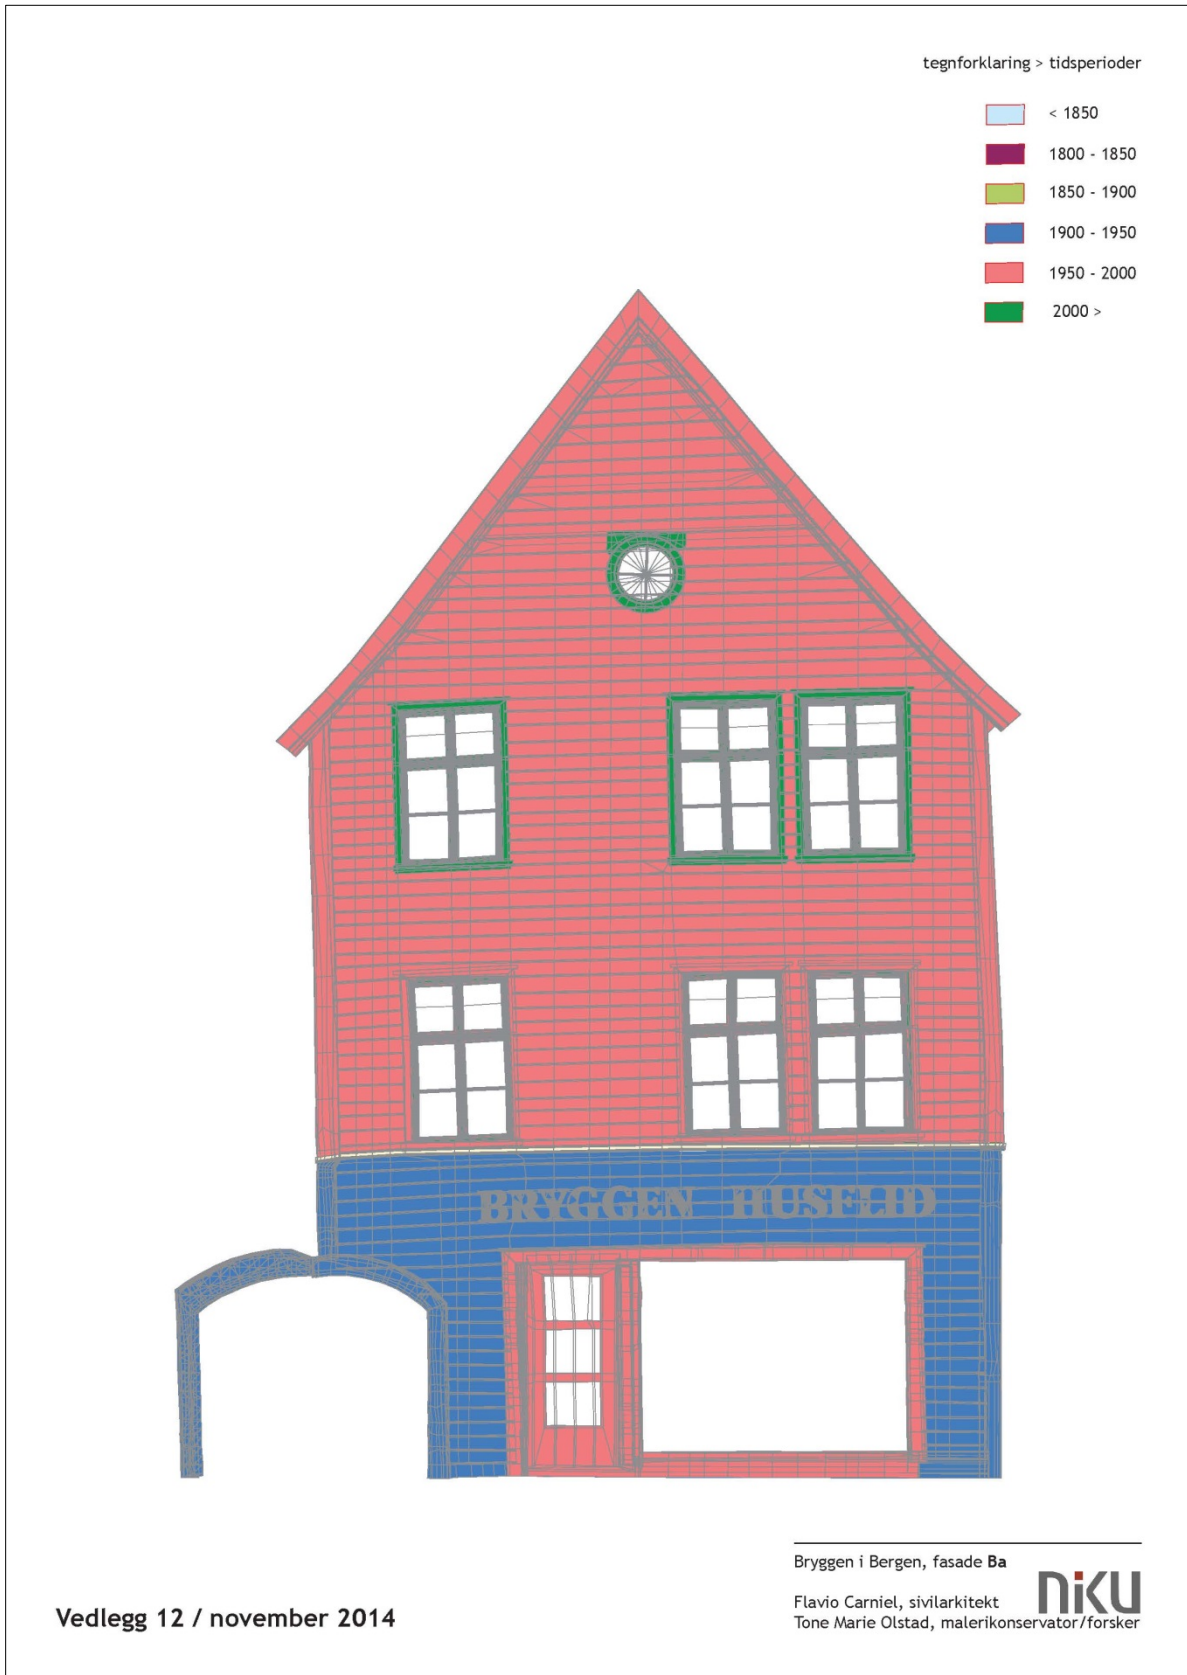
10.13 Vedlegg 12

Vedlegg 12. Bygning BA. Elementer fra definerte felles tidsperioder er gitt forskjellig farge.

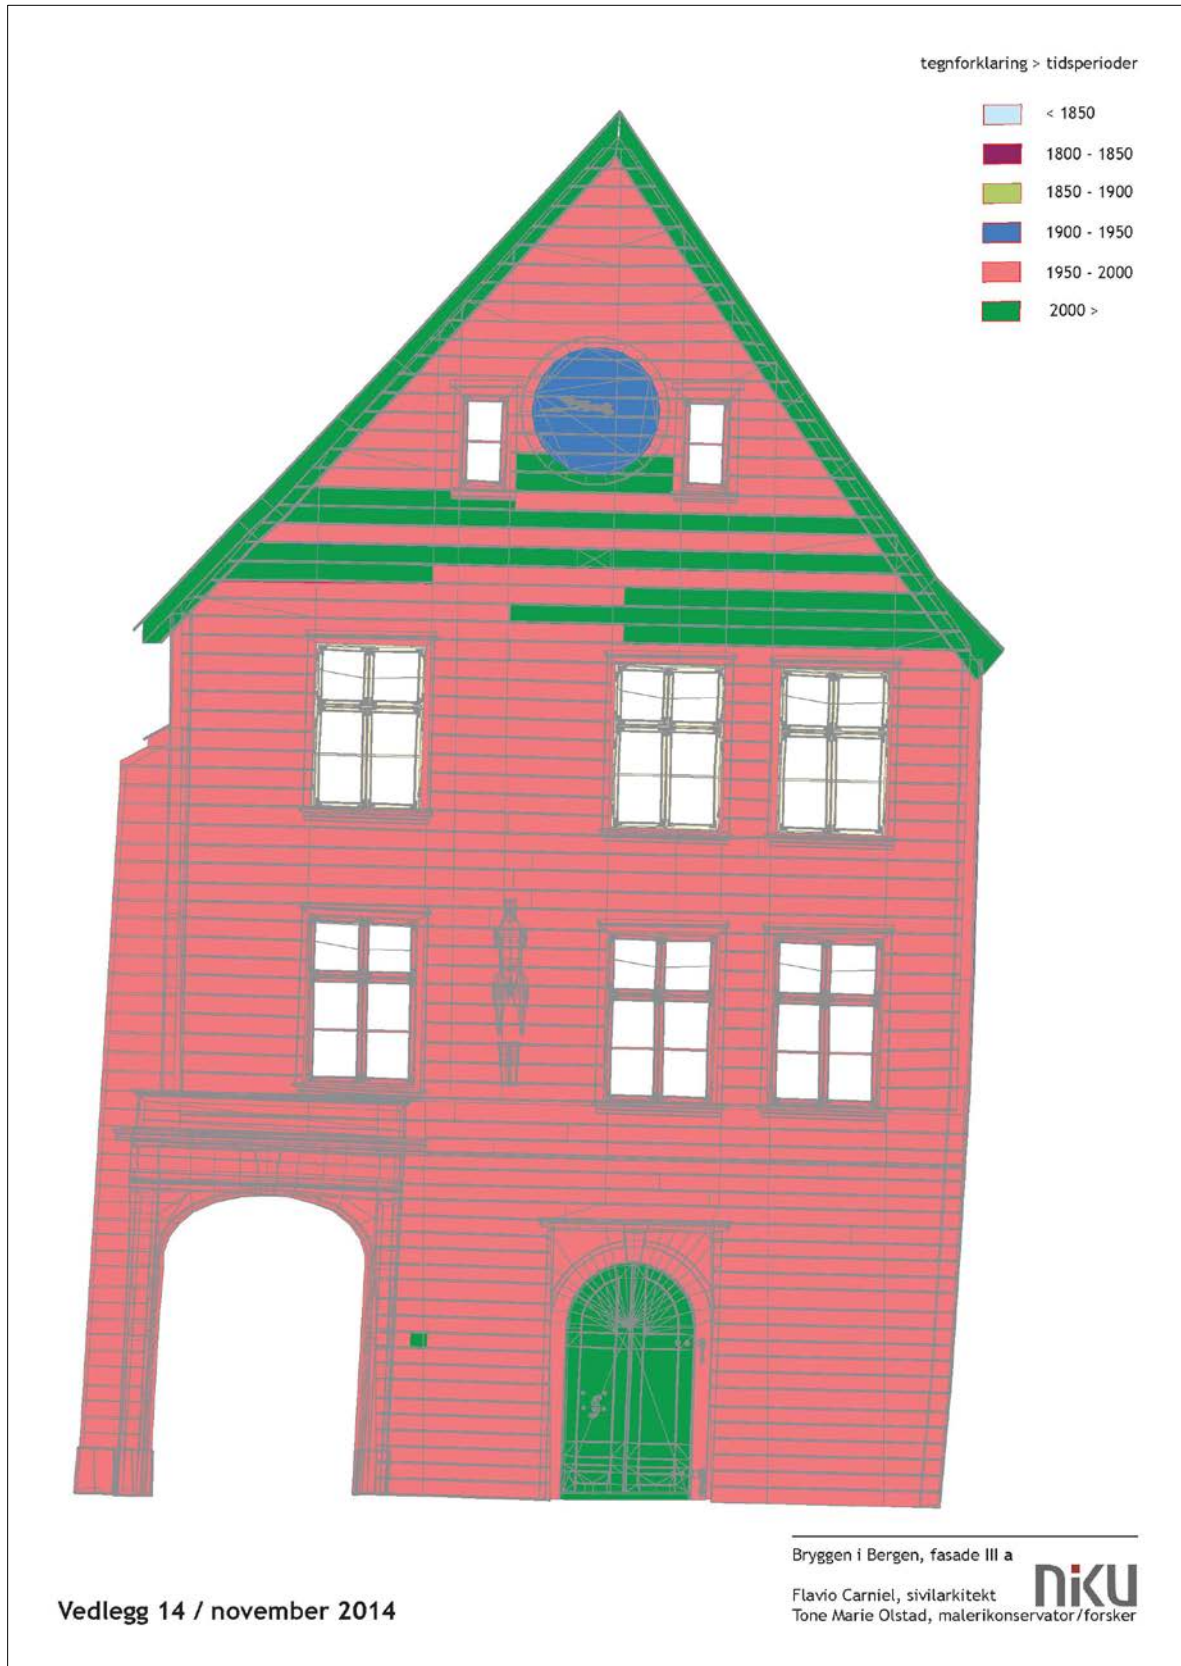
10.15 Vedlegg 14

Vedlegg 14. Bygning 3 A. Elementer fra definerte felles tidsperioder er gitt forskjellig farge

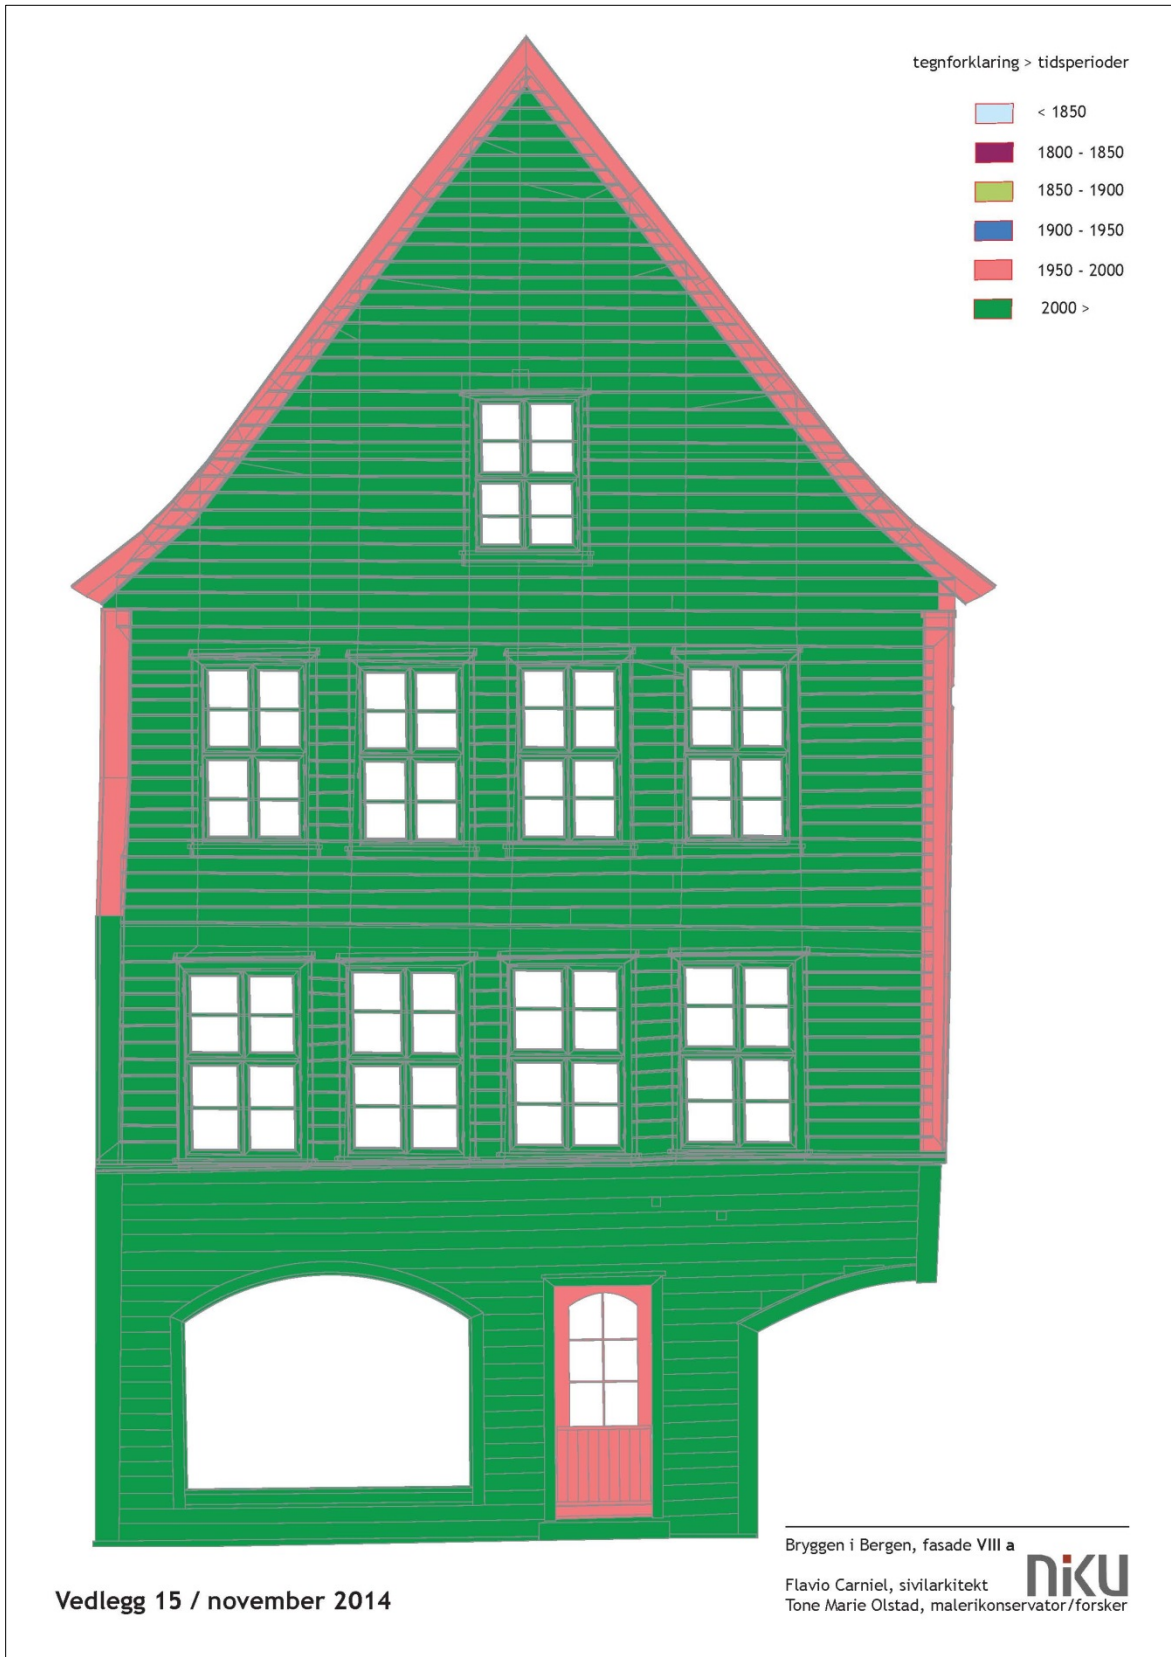
10.16 Vedlegg 15

Vedlegg 15. Bygning 8 A. Elementer fra definerte felles tidsperioder er gitt forskjellig farge
