Rapport Kunst og inventar 72/2007

A 432 Trondenes kirke, Harstad.
Rensing og konsolidering av tre
senmiddelalder alterskap, to
middelalderskulpturer og ett krusifiks

Tone M. Olstad

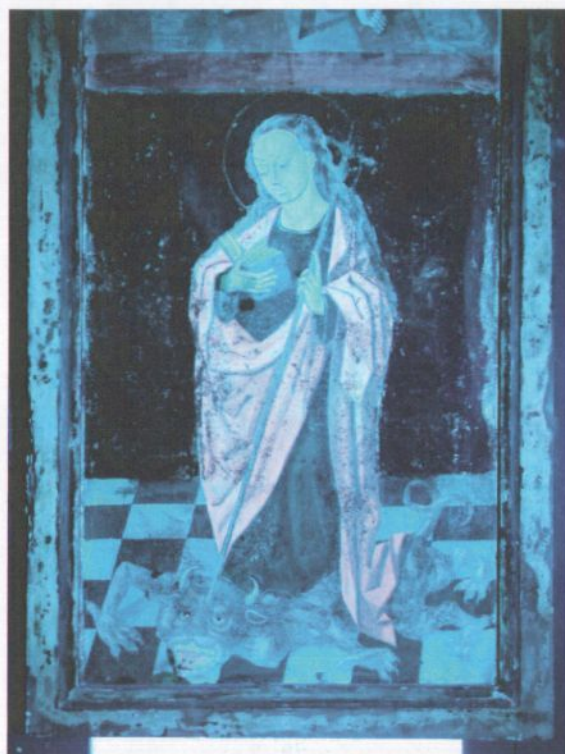
Nordre/venstre alterskap. Høyre dør, nedre billedfelt. Før behandling. UV-opptak. Foto: E.V. 2007.

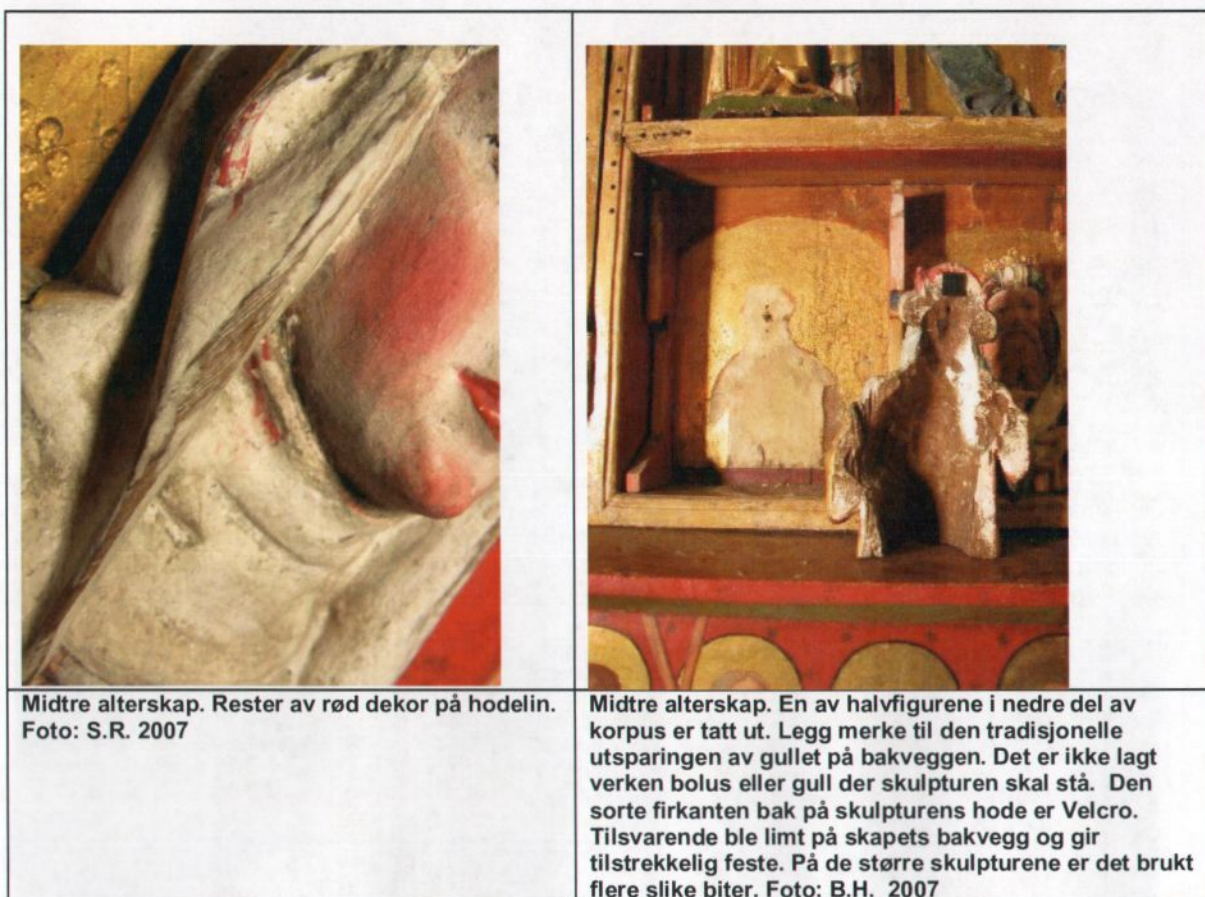
Midtre alterskap. Rester av rød dekor på hodelin.
Foto: S.R. 2007

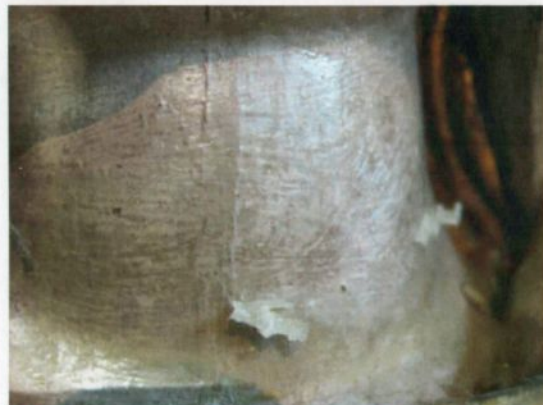
Maria i midtskulpturen etter rens. Voks skrapes av halsen før videre rens. Foto: TMO 2007

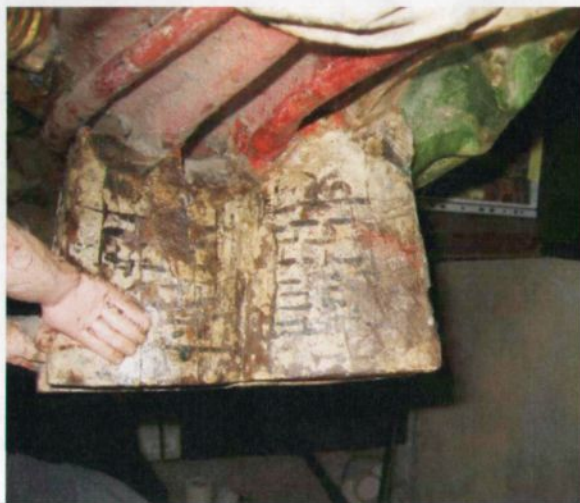
Anna i midtskulpturen. Detalj som viser den oppslåtte boka hun holder. Boka er renset, ikke kjolen som er grå av støv. Foto: TMO 2007

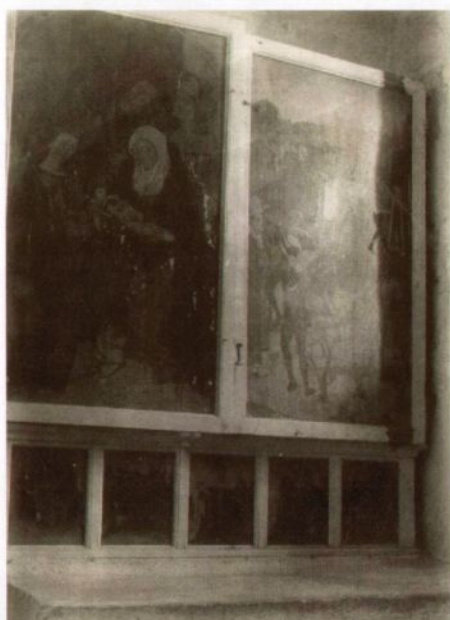
Søndre/høyre alterskap. Lukkede dører. Foto: Bugge 1931

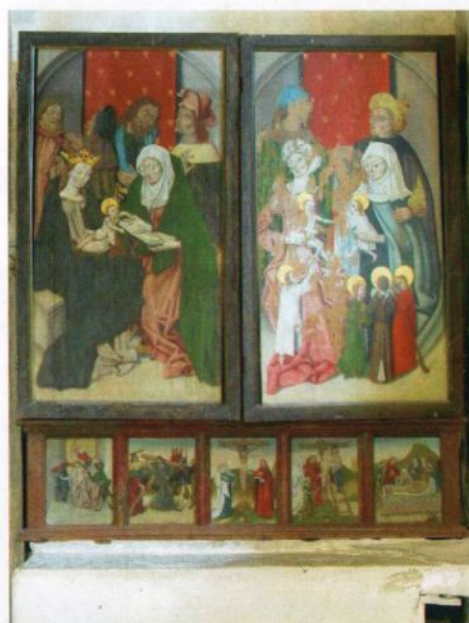
Søndre/høyre alterskap. Lukkede dører. Foto: E.V. 2007.

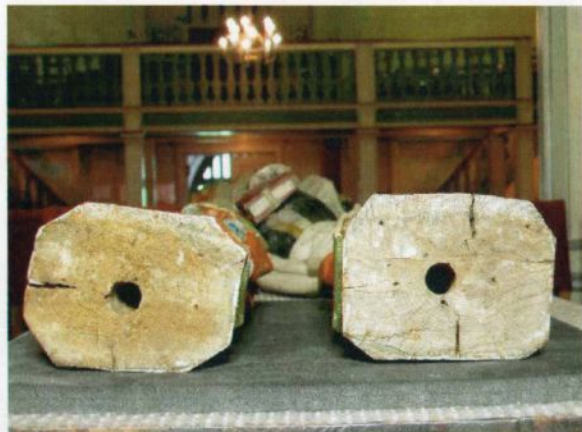
Undersider. Foto:TMO.2007

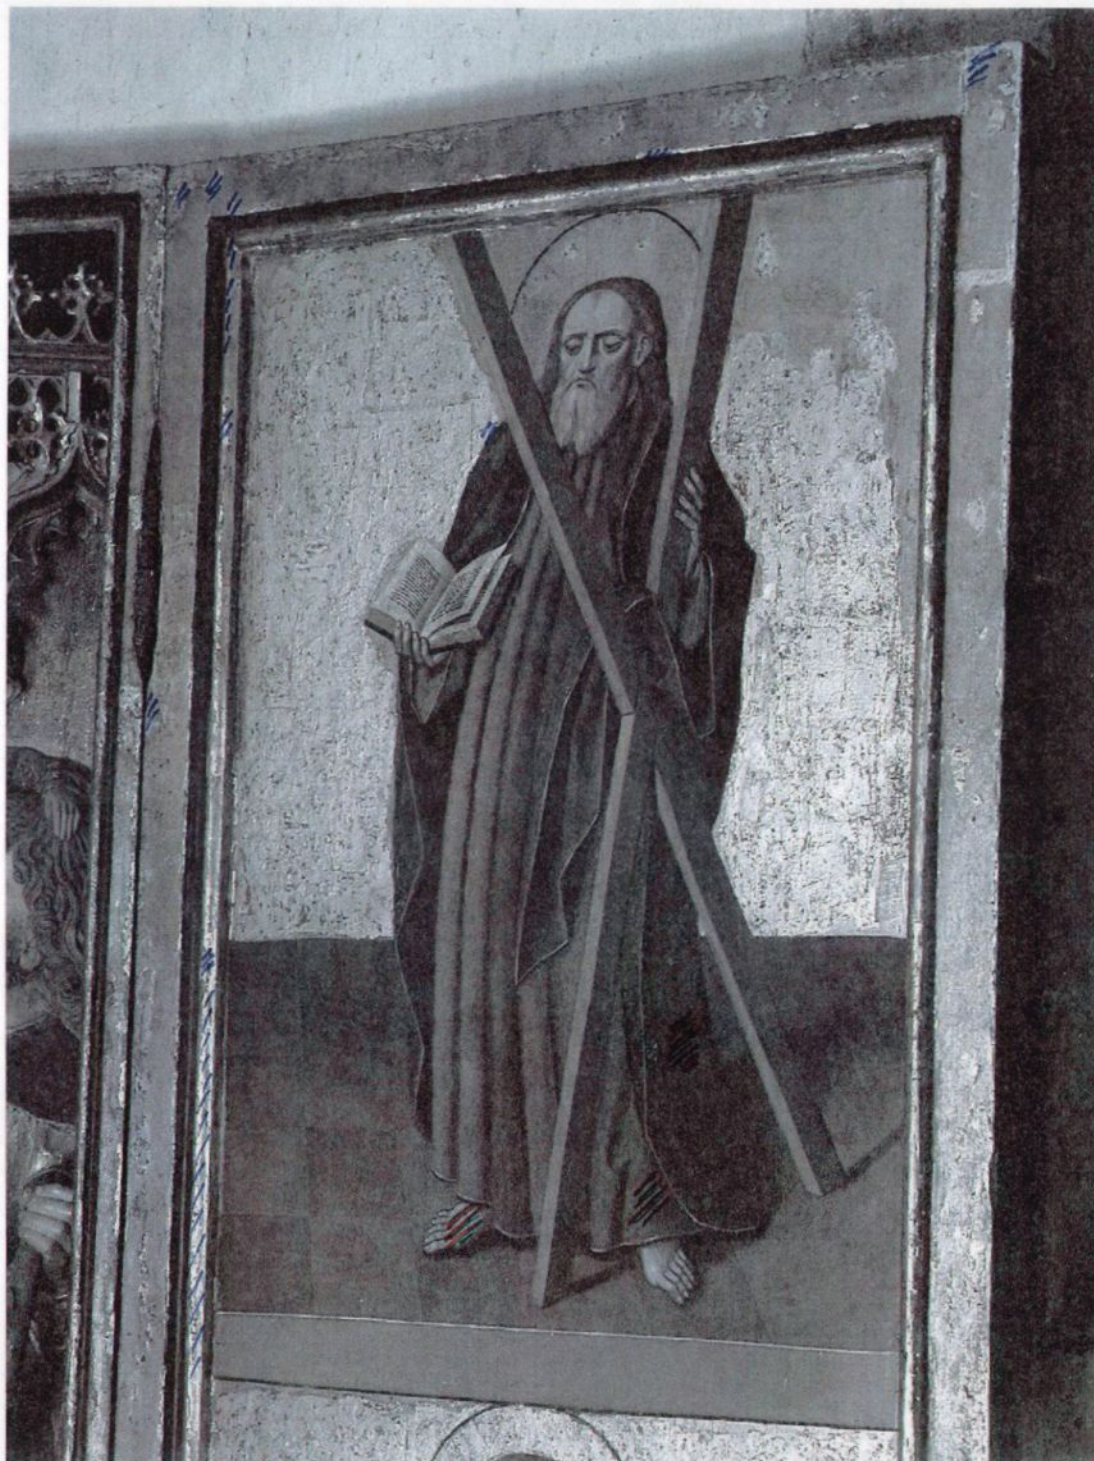
TRONDENES, NØRDE ALTERSKAP, SØNDRE DØR, INNSIDE, ØRE DEL

Løs malinn:

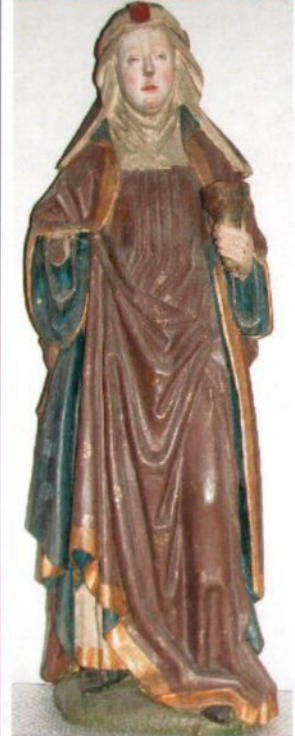
<p>Snitt er tatt ut på den brune kappen, nede på kappen.</p> <p>Hensikt: Finne ut om den nåværende brune er en overmaling</p> <p>Resultat: Det er ingen informasjon i snittet som tilsier at den brune kappen er en sekundær oppmaling.</p>

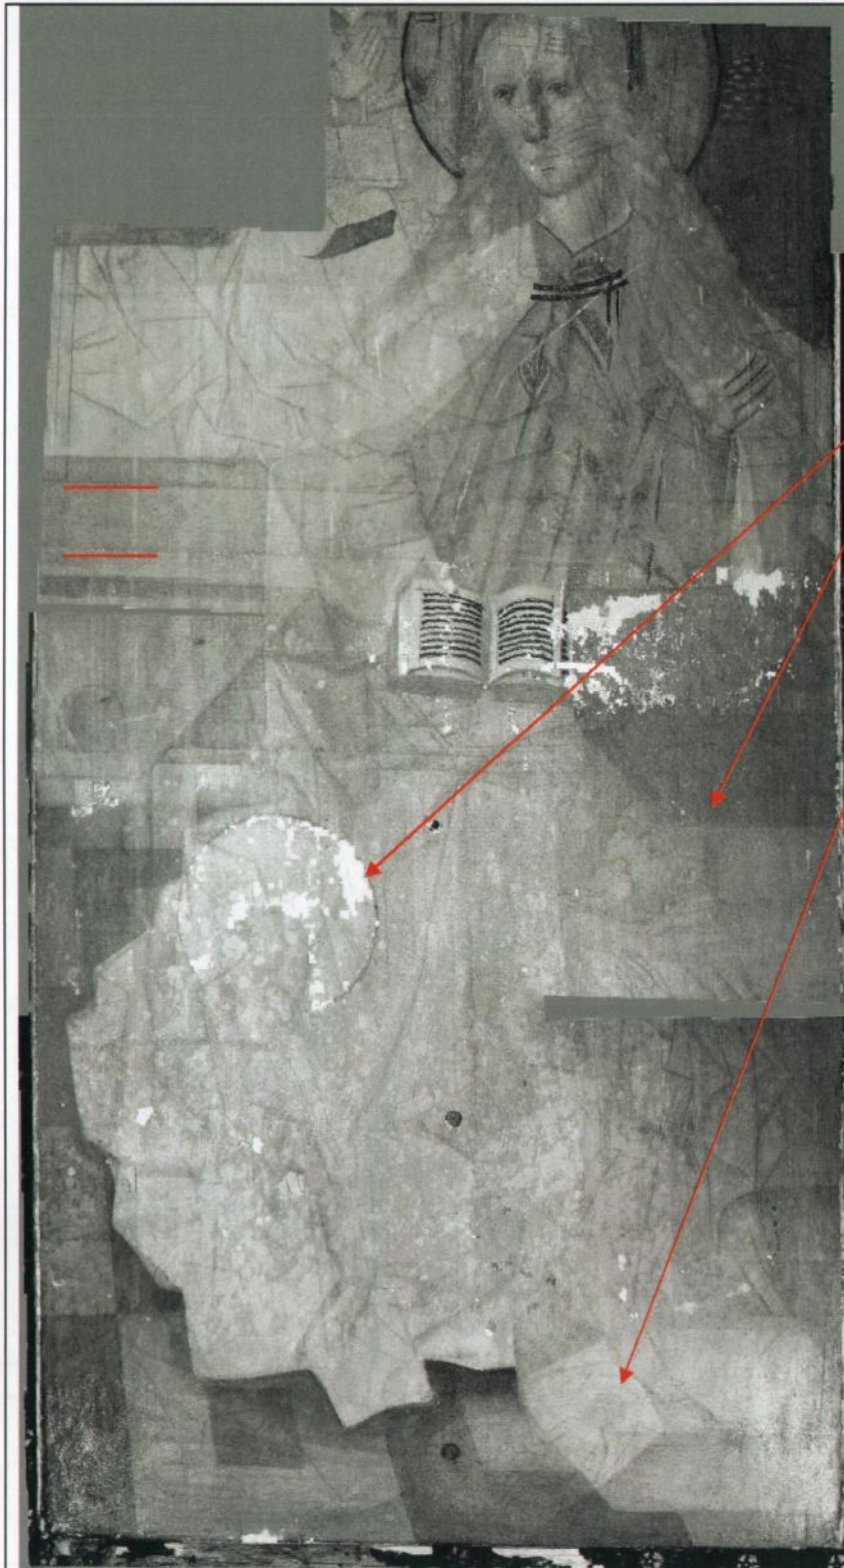
Vedlegg 15

Midtre alterskap. Høyre dørs utside. IR-opptak.

Bildet er satt sammen av flere IR-opptak. Det viser både det synlige motivet og det underliggende.

Det underliggende motivet er to billedfelt. De røde markeringen viser båndet som skiller de to feltene.
